# 釧路湿原の環境調査における DXの取り組みについて —効率化と高度化を目的とした新技術の活用—

釧路開発建設部 治水課 ○橋本 武幸  
金谷 将志  
(株)北開水工コンサルタント 川嶋 啓太

本報告では、釧路湿原における環境調査での効率化・高度化を目的としたレーザー測量や画像解析技術を活用した取り組みを報告するとともに、その効果について検討を行ったものである。

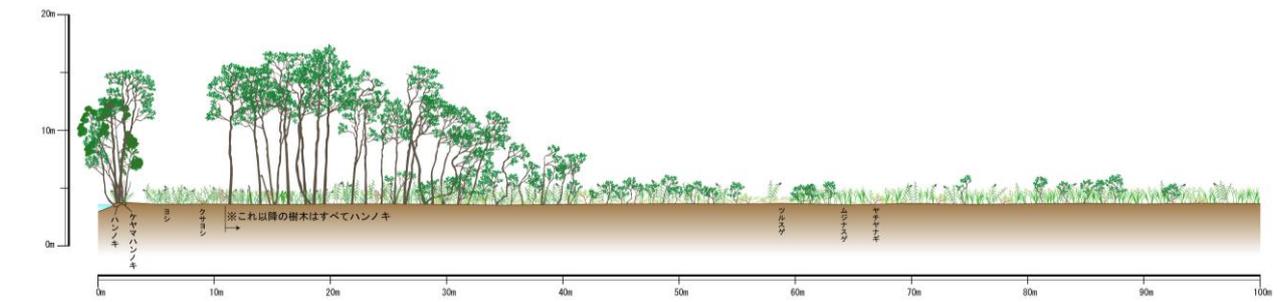
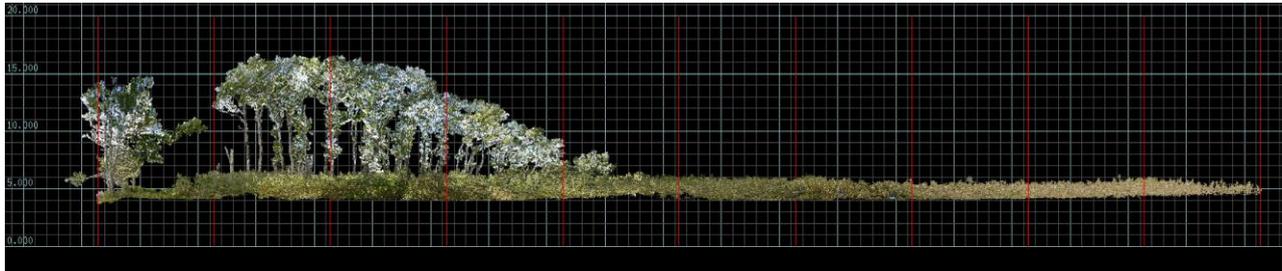
図-1 植生断面図（上段：従来法、下段：新技術）

従来法および新技術により作成した植生断面図を図-1に示す。一見して、新技術により作成した図は、従来法と比較して、4m程度以上の亜高木・高木の現地状況をより正確に表現出来ていることが示された。

一方、ヨシ・スゲの多い湿原側では、ノイズデータ除去等の影響により、4m未満の低木をとらえるのが困難であることが示された。

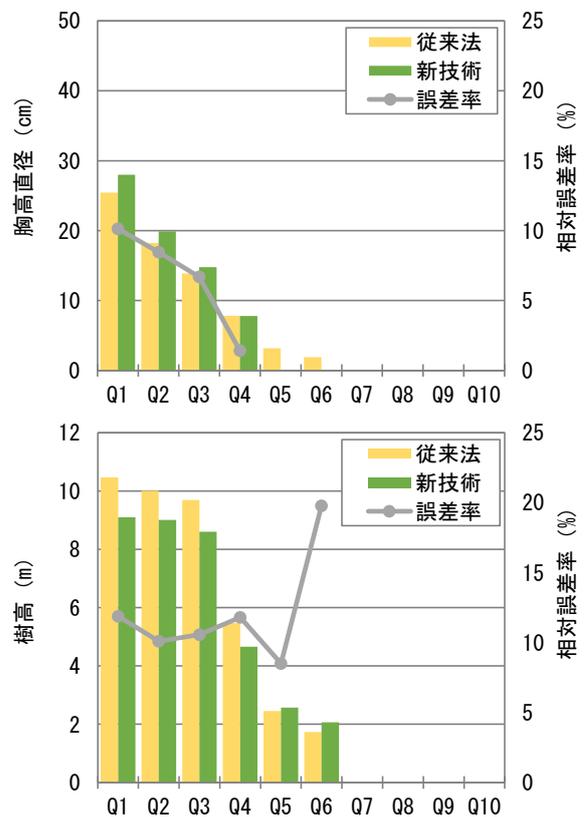
毎木調査の胸高直径・樹高について、コドラートごと（Q1=コドラート1）に胸高直径・樹高の平均について従来法と新技術との比較を行った（図-2）。樹木数も多く、樹高が大きいQ3を例にとると、胸高直径では従来法の13.9cmに対し新技術では14.8cmと、その差は0.9cmで

図-2 従来法と新技術における胸高直径（上段）と樹高（下段）の比較  
誤差率は、従来法を正値とした場合の差の相対値を示す。

あり、従来法を正値とした場合の誤差率は6.7%であった。また、樹高では従来法の9.7mに対し、新技術では8.6mと、その差は1.1mであり、誤差率は10.6%であった。その他のコドラートにおいても、誤差率は概ね10%前後となっ

ており、この結果から毎木調査の樹高・胸高直径において、新技術による調査でも従来法と変わらない精度の結果が得られることが示された。

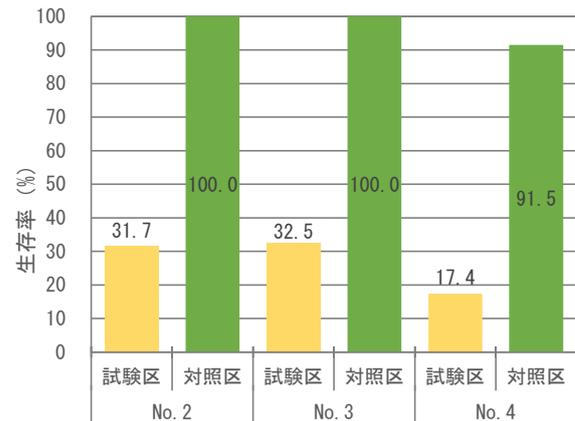
図-3 各調査区におけるハンノキ生存率 (従来法)

従来法による調査の内、試験区および対照区における環状剥皮試験開始後からのハンノキ生存・枯死から算出した割合である生存率を図-3に、全天に対する樹木の葉

や幹の占める割合である鬱閉率を図-4に示す。生存率では、対照区ではそのほとんどが生存していたのに対し、試験区では、生存率が17.4~32.5%と枯死個体を多く確認した。また、鬱閉率については、対照区では概ね70%以上となったことに対し、試験区では最大でも63.3%と環状剥皮によってハンノキ立ち枯れが促進された結果を反映した値となった。

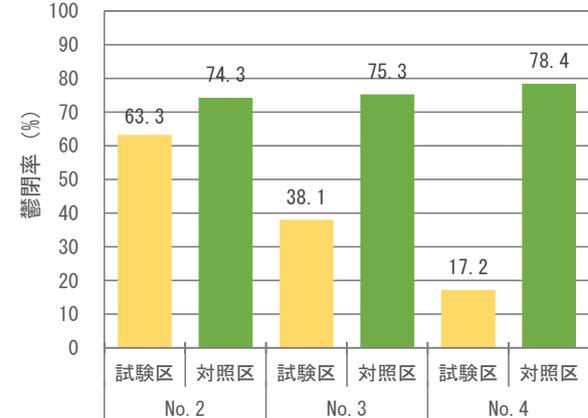
図-4 各調査区における鬱閉率

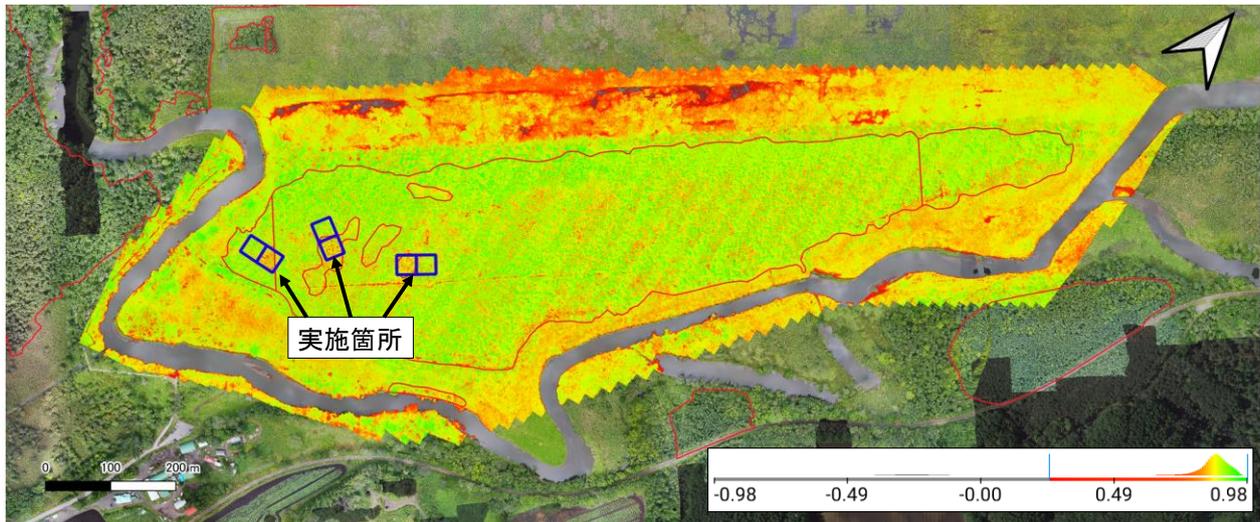
図-5 茅沼地区中島部におけるハンノキ群落のNDVI画像

新技術による試験箇所付近の調査結果となるNDVI画像を図-5に示す。図中のNDVIは、赤色に近いほど植生活性度が低く(生育状態が悪い)、緑色に近いほど植生活性度が高い(生育状態が良好)ことを示しており、図-6では、一見していずれの試験区においても赤の割合が高く、対照区では緑の割合が高いことが判読できる。

さらに新技術による調査では、従来法と比べ、広大な範囲を調査可能である(図-5、従来法による調査範囲は青で囲まれた範囲、新技術による調査範囲はNDVI値が計測されている範囲)。今回の調査結果により、NDVIがハンノキの活性度(枯死状況等)の評価にも適用可能であることが示され、これを活用し、茅沼地区中島部のハンノキ群落全体の活性度を評価することで蛇行復元の評価にも活用できるなど、広域かつ面的な湿原の評価が可能であるといえる。

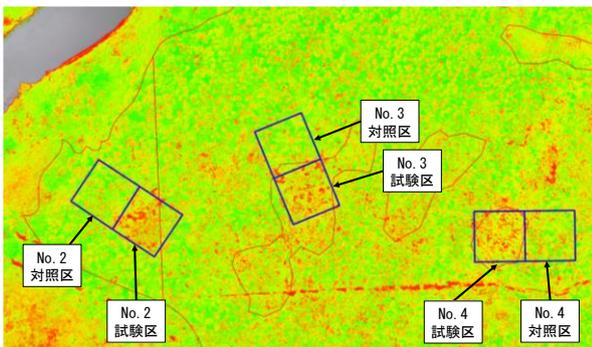
図-6 各調査区におけるNDVIの状況(拡大図)

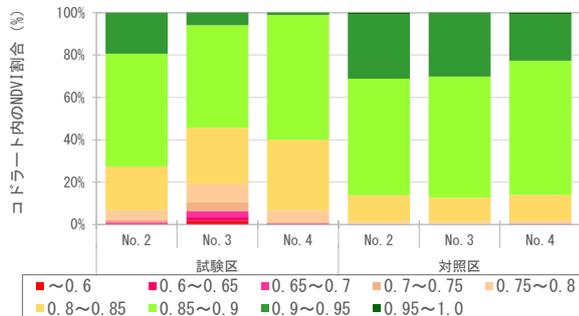
図-7 各調査区内におけるNDVIの割合

コドラート内のNDVIの割合を図-7に示す。NDVIが0.85以上の割合は、対照区では85%を超えているのに対し、試験区では54~74%と、NDVIを指標とした植生活性度の調査においても、試験区においてハンノキの立ち枯れを反映した植生指数の低下を確認できた。

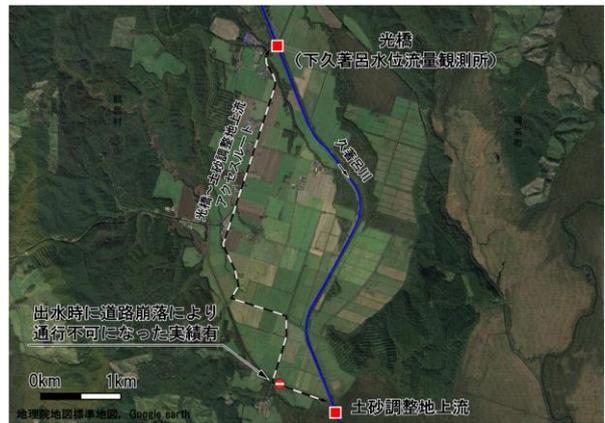
久著呂地区では、2012年より行われている湿原への土砂流入量を抑制する事業において、土砂調整池への濁水量を把握するため、鉦路川水系久著呂川で流量観測を実施している(図-8)。しかし、出水時には、近傍道路の冠水によってアクセスが困難であったり(図-8および写真-9)、従来の流量観測では局所的なデータしか得られないため湿原内の流況を把握できないなどの問題を抱えている。そこで出水時にUAVを用いて撮影した動画から画像解析(STIV法)を用いて、流量推定(以下、新技術)を行い、その適応性について検討した。

図-8 久著呂地区の調査位置の状況

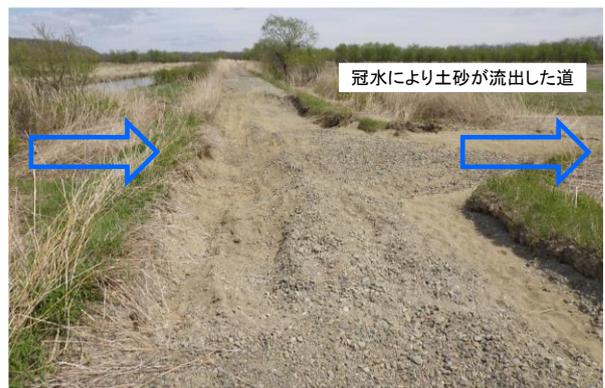
写真-1 H30年3月出水によるアクセス路への影響

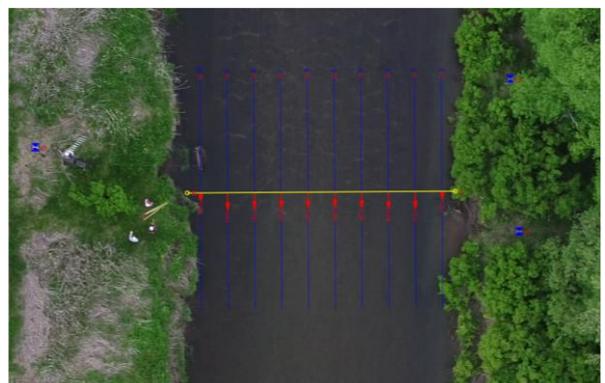
2021年6月3~5日、久著呂川KP9.4~15.5の光橋および土砂調整地上流の2箇所において、MATRICE 200(DJI)を用いて、高度100mから垂直動画の撮影を行った。解像度は4K(3840×2160画素)、30フレーム/sとし、撮影時間は1分間とし、各4回調査を行った。撮影動画から川幅に応じて流速を推定する検査線を10本設定し、各検査線の流速から流量推定を行った(図-9)。流速および流量の推定には、Hydro-STIV(株式会社ハイドロ総合技術研究所)を用いた。また、上記のSTIV法による推定流量の精度は、既往データを含めたH-Q式から得られる流量との比較により、検証した。なお、同H-Q式は、水位に応じて三映式流速計による低水観測、浮子観測により求めている。

図-9 土砂調整地上流の検査線

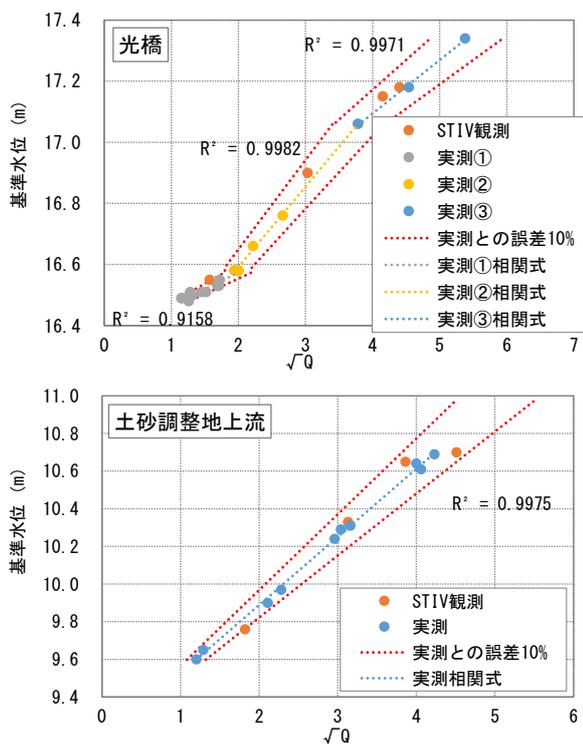
各調査区における従来法による実測流量とSTIV流量を図-10に示した。STIV流量は、実測流量から求めたH-Q式との誤差が概ね10%以内であった。河川砂防技術基準一調査編では、前年の水位流量関係等との間に10%程度以上の差異がある場合には、再測を行うことや原因を究明する等が示されている。また、浮子観測法で得られた流量値も不確実性を考慮すると真値から10%程度の幅を有しているとされる。したがって、今回の得られた

STIV観測は、幅広い水位で概ね高い精度で観測できていると考えられた。

図-10 各調査区における従来法による実測流量と STIV 流量  
上段：光橋、下段：土砂調整地上流  
STIV 観測値のバーは誤差 10%の範囲を示す。
