# 大規模酪農地帯における効率的なふん尿スラリー調整技術の開発

## 一泡の溢流を防止しながらスラリーを腐熟させる運転方法について

国立研究開発法人土木研究所寒地土木研究所 資源保全チーム ○中山 博敬  
国立研究開発法人土木研究所寒地土木研究所 資源保全チーム 酒井 美樹  
国立研究開発法人土木研究所寒地土木研究所 道東支所 大山 武士

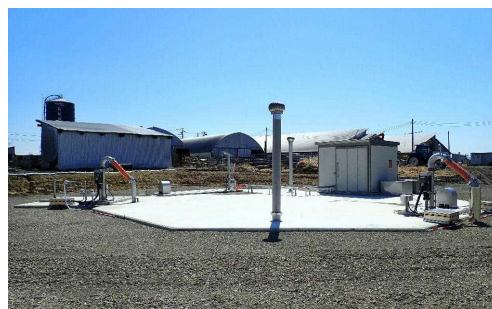
写真-1 調査対象施設の外観

調査対象施設は、北海道別海町において2018年度末に稼働を開始した肥培灌漑施設である(写真-1)。流入槽内の底面積は10.2m<sup>2</sup>である。調整槽の形状は、八角形で槽内の底面積は135.6m<sup>2</sup>、底面から槽内天端までの高さは4mである。調整槽内へ空気を送るブローポンプは1台設置されている。調整槽内には、ふん尿スラリーを攪拌するための調整槽攪拌機、ふん尿スラリー内に空気を拡散するための散気管、調整槽から配水調整槽へふん尿スラリーを移送するための調整槽ポンプがそれぞれ1台設置されている。調整槽上部には、これらの機器を調整槽へ出し入れする開口部が2カ所ある。点検時以外は、開口部は金属製の蓋で覆われている。

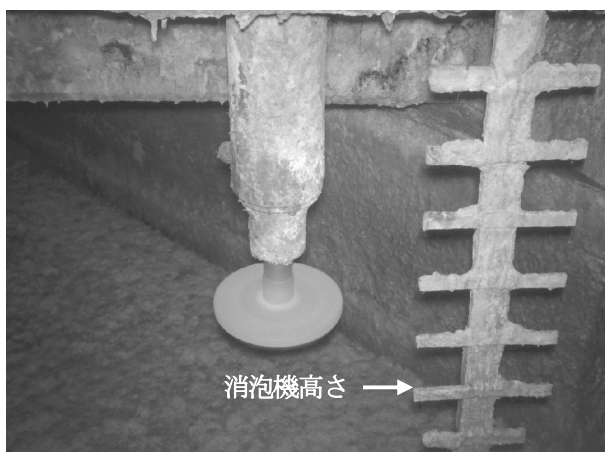
写真4 調整槽内の泡（2020年8月1日 11時57分）

写真5 調整槽内の泡（2021年8月1日 14時14分）

写真4,5は、2020年8月1日と2021年8月1日の調整槽内の泡の状況である。写真中央の円盤が消泡機であり、その右側は、この調査のために設置した0.1m刻みの木製目盛である。2020年8月1日の泡上面の高さは消泡機とほぼ同じ位置まで上昇しているが、2021年8月1日の泡上面の高さは消泡機よりも10cm以上低い位置にある。両日とも、写真撮影時間の調整槽の水位は2.99mで同じであることから、液面上部の泡の厚さが2020年と比べて2021年のほうが小さい。前述の臭気指数の結果では2021年には調整槽調整液の臭気指数が20程度まで低下しており、調整液を十分に腐熟させることで泡を抑制できる可能性がある。

調査対象施設では、稼働開始後最初の夏に泡が溢流した。その後の調査により、曝気時間帯以外で消泡機停止中に泡が溢流していることが明らかとなった<sup>5)</sup>。消泡機が稼働する間隔を短くする泡溢流対策の実施以降、泡は溢流していない。このように、施設稼働開始時などの新鮮なふん尿スラリー曝気時には泡が多く発生するため、消泡機の稼働時間を調整して、開口部からの泡溢流を防止しながら曝気を続ける必要がある。その後、曝気を継続することで、前述のように腐熟が進むにつれて泡は少なくなり、泡溢流のリスクは低下すると考えられる。
