一般国道227号における コンクリート舗装の施工事例について

函館開発建設部 函館道路事務所 第1工務課 ○山崎 周
田中 貴憲
函館開発建設部 道路計画課 齋藤 大輔

一般国道227号北斗市本郷地区において、舗装の劣化に伴いアスファルト舗装よりも高耐久なコンクリート舗装による打換え工事を実施した。

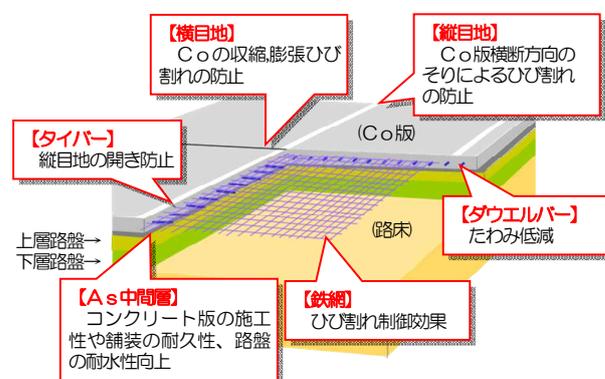
図-1 普通C o舗装の構造模式図

C o舗装の種類は、「普通C o舗装」、「連続鉄筋C o舗装」、「転圧C o舗装」の3つに代表され、それぞれの特徴は、「コンクリート舗装ガイドブック 2016」¹⁾によると、表-1のとおりである。このうち、今回採用した「普通C o舗装」の構造は、図-1の構造模式図のとおりである。

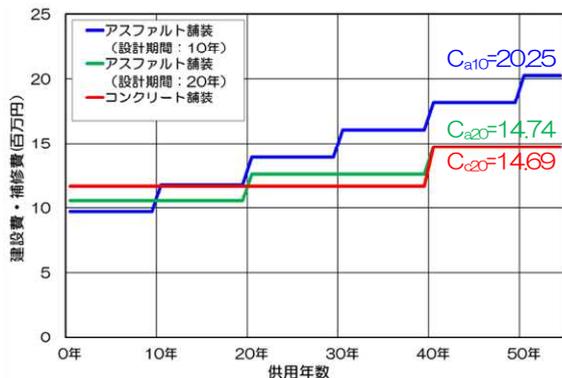
図-2 L C Cグラフ(100m当たり)

次に、A s 舗装とのL C C比較結果を図-2に示す。

L C Cは、僅かではあるが、C o 舗装が一番安価となった。ただし、この結果は、新規道路または供用済み道路でも本現場のような多車線で、施工時の仮道などが不要な場合に限りられると考える。

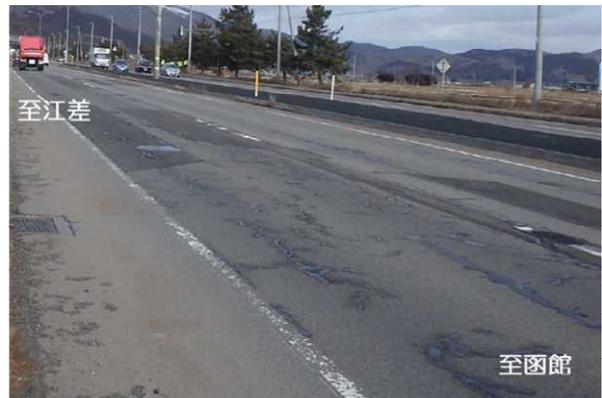
写真-1 北斗市本郷地区舗装劣化状況 (R2.3撮影)

本工事の実施箇所である北斗市本郷地区は、昭和60年代に完成以来大規模な舗装修繕は実施せず、ひび割れ注入や局所的な欠損部舗装による補修を繰り返していたが、近年は舗装の経年劣化及び、凍結融解による補修材の剥落等が発生しており(写真-1)、修繕方法について検討を行い、適用条件が合致し、なおかつ高耐久性、低L C CとなるC o 舗装による修繕を採択した。

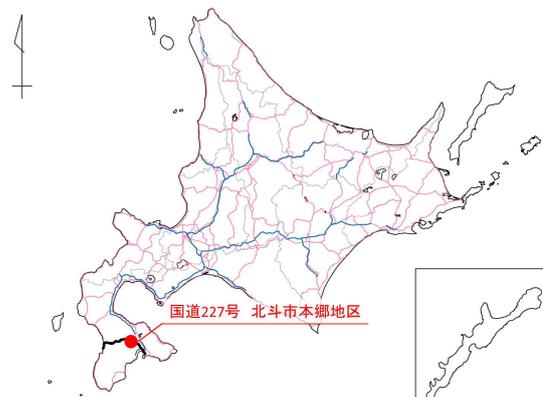
図-3 工事箇所図

一般国道227号は函館市から檜山郡江差町に至る全長69.8kmの一般国道である。当該道路は第1次緊急輸送道路に指定されており、地域生活や経済を支える重要な幹線道路である。(図-3)

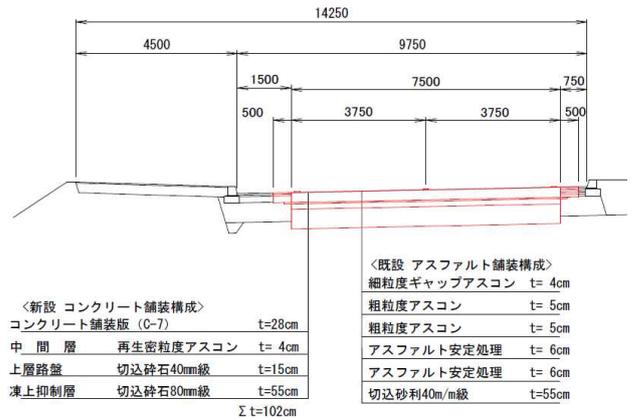
図-4 既設舗装・新設C0舗装標準定規図

施工区間の既設舗装及び新設するC o 舗装の定規図を図-4に示す。既設A s 舗装の置換厚は81cmであるが、当該区間の20年確率理論最大凍結深さは100cmとなり、既設A s 舗装の路盤構成では置換厚が19cm不足するため、路面から100cm以上の深さまで掘削し、非凍上性材料(本工事では切込砂利を採用)に置き換える必要がある。

当該区間の交通量区分は前項2.(2)よりN₆交通となり、北海道開発局道路設計要領より設計基準曲げ強度4.4MPa、コンクリート舗装版厚28cm、アスファルト中間層4cmとなる。

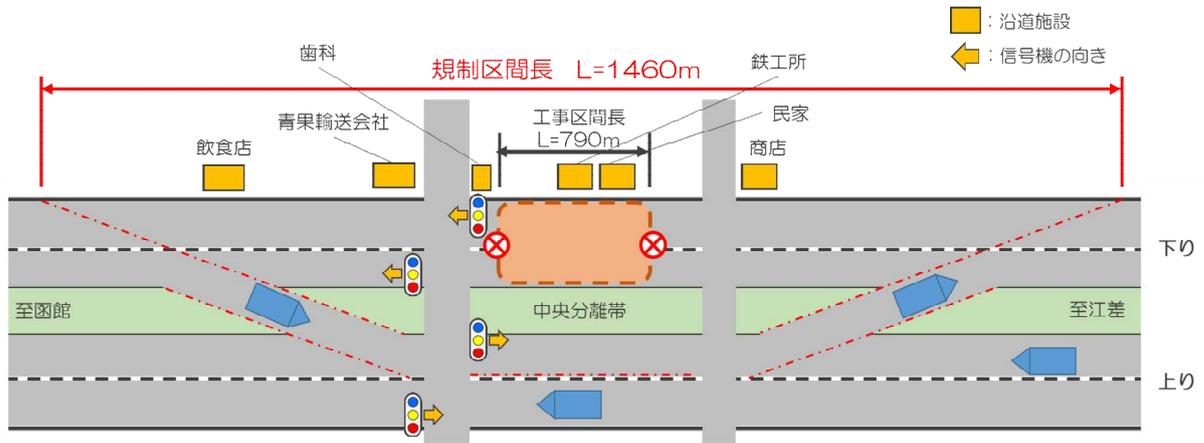
図-5 交通運用模式図

施工時の規制方法は、当該路線と併行する道道への迂回も考えられたが、併行道道は近隣小中学校の通学路となっており、交通量増加に伴う交通事故の増加が懸念されたため「国道上り線での相互通行」を採用した。規制区間は「車線数増減のすりつけ長」、「本線シフト長」を算出したうえ、最小限の道路付帯施設撤去・復旧となるように、現地確認のうえ決定した。(図-5)

- ④土地改良区
 - ⇒施工期間の用排水路の利水状況確認
- ⑤バス会社
 - ⇒規制に伴う運行路線及び停留所の変更協議
- ⑥当該地区近隣の町内会
 - ⇒規制区間の通行方法
- ⑦工事区間内沿道施設利用者 (計6者)
 - ⇒沿道施設の利用状況確認 (図-5参照)

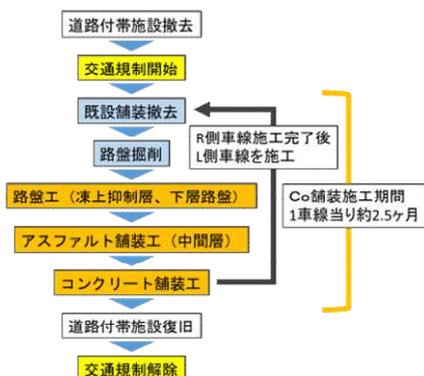
図-6 本郷舗装補修工事施工フロー

本工事の施工フローを図-6に示す。

交通規制のための切回し作業を実施後、既設As舗装の撤去を行い、Co舗装を新設する手順となっている。

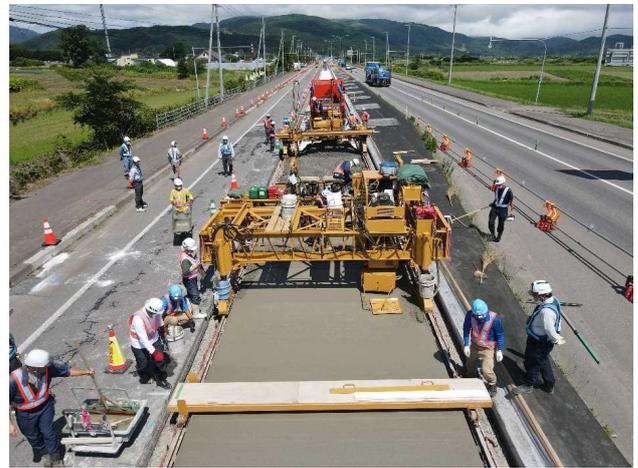
写真-2 Co舗装施工状況 (R3.7撮影)

本現場の現地施工状況を写真-2に示す。
