# 深層学習の手法によりドライブレコーダー撮影画像からポットホールを検出する技術に関する検討

国立研究開発法人 土木研究所 寒地土木研究所 寒地道路保全チーム ○佐藤 圭洋  
丸山 記美雄

深層学習の手法により車載カメラの画像からポットホールの検出を行う技術の検討を行っている。本検討では、ドライブレコーダーを車載カメラとして使用し、道路を走行して取得したドライブレコーダー撮影動画から切り出した画像から、深層学習の手法によりポットホール損傷箇所を検出する技術について検討した。また、ポットホールの検出処理モデルにより得られた検出情報の活用について検討したので、それらについて報告する。

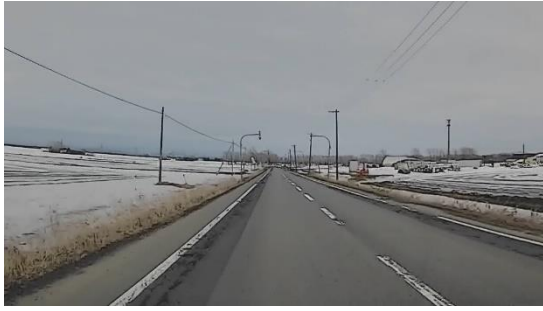
写真-1 ドライブレコーダーにて取得した解析対象画像の一例

表-1にドライブレコーダー撮影条件、写真-1にドライブレコーダーにて取得した解析対象画像の一例を示す。使用した画像は、市販のドライブレコーダーを車両に取り付け、道路を走行しながら路面を動画撮影して取得した画像としている。ドライブレコーダーは、車内フロントガラス中央上部に取り付け、車両前方方向の路面を画像サイズ1920×1080 pixel (Full HD)でほぼ水平に近い角度から撮影している。過年度に実施しているデジタルビデオカメラで撮影した場合には、車内へのデジタルビデオカメラの位置、光学ズームによる道路の撮影範囲、設置高さ、ビデオカメラ本体の角度などの調整が可能であり、撮影範囲の中に道路部分を比較的広く取り込み易かった。一方、今回使用したドライブレコーダーでは、ドライブレコーダーの取付位置と視界前方にあるボンネットとの位置関係により、ほぼ水平に近い状態で撮影しているので、撮影画像内に道路部分を広く取り込むことができず、撮影画像範囲全体に対して道路部分の占める面積の割合が小さくなった。そのため、画像解析を行う上では、デジタルビデオカメラで撮影した画像を用いて行う場合と比較して、ドライブレコーダーで撮影した画像を用いる方が不利な条件であると言える。ただし、ドライブレコーダーでの撮影は、取付位置が車内フロントガラス中央上部にほぼ固定されるので、取得する画像の構図がほぼ一定となり、同一の構図の画像として機械的に画像解析する上で汎用性は高くなると考えられる。

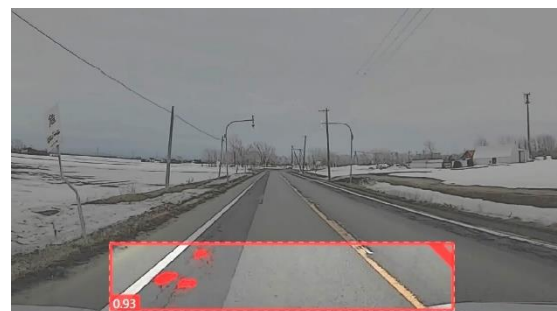
図-2及び図-3に画像解析時の学習例を示す。ビデオカメラ画像で行っている方法と同様に、撮影画像中の手前側路面部分を関心領域（ROI）に指定し、ROI領域内にポットホールがある場合、ROI領域内のポットホール部分を赤囲い部分のように指定し、検出すべき異常画像を意味する赤ラベルを付ける（図-2）。ポットホールなし画像には異常がない画像を意味する緑ラベルを付ける（図-3）。その後、深層学習を実行すると、機械がポットホール指定部分の検出方法を学習させる。

図-2 画像解析時の学習例（ポットホールあり画像）

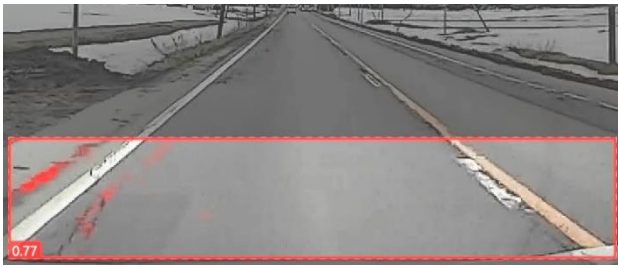
図-4、図-5、図-6に検証データを解析処理にかけて得られた結果の画像例を示す。図-4は正検出の例である。赤色で強く反応している部分がポットホール部分であり、正しく検出できていることが分かる。図-5は誤検出の例である。路肩水濡れ部をポットホールと誤検出している

図-5 誤検出の例(偽陽性、路肩部水濡れをポットホールと誤認)

傾向が見て取れる。図-6は検出漏れの例である。ポットホールを見落としている検出漏れが生じていることが分かる。

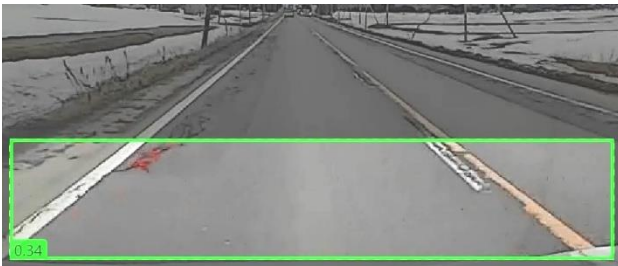
図-6 検出漏れの例(偽陰性、ポットホールを見落とし)
