# 国営施設応急対策事業「鳥沼宇文地区」の 設計概要に関する報告

旭川開発建設部 富良野地域農業開発事業所 建設班 計画係 ○添田 鷹  
嶋 導宏  
大口 正洋

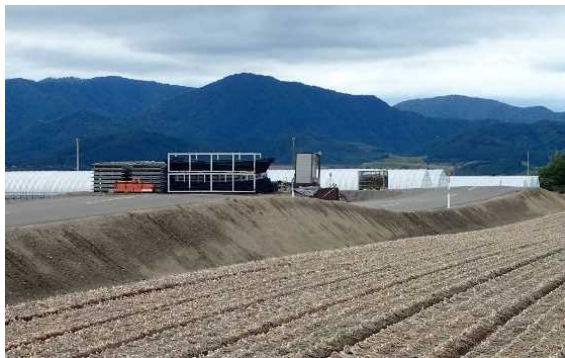
写真-1 農道の沈下状況

本地域の土質は、沖積世の有機質土（泥炭）を含む軟弱地盤帯であることから、地盤沈下により農道に顕著な不陸が発生している状況である。

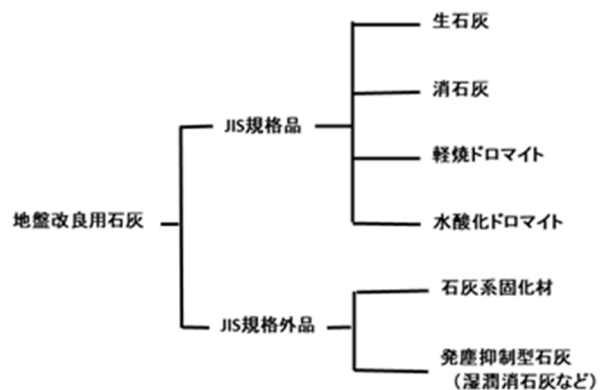
図-7 石灰の分類

地盤改良に用いる石灰には、生石灰、消石灰、軽焼ドロマイト、水酸化ドロマイト、石灰系固化材（セメントを含まないもの）及び発塵抑制型石灰などがある。（図-7、「石灰による地盤改良マニュアル 第7版(平成28年)」<sup>2)</sup>より抜粋）

今回使用する石灰系固化材は、従来の石灰では固化しにくい高含水比粘性土や有機質度を固化するために開発されたもので、消化吸水反応、イオン交換反応、ポズラン反応、炭酸化反応によって強度が発現・安定化する固化材である。

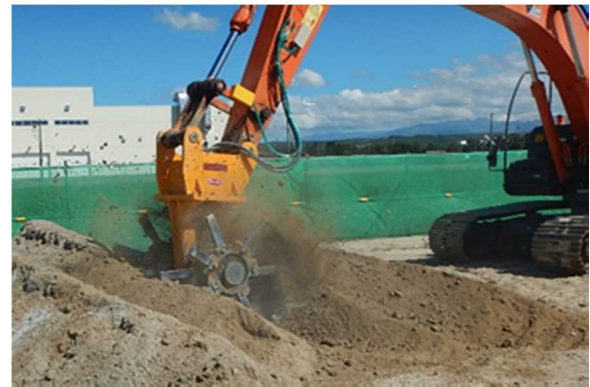
写真-2 固化処理材の攪拌様子

攪拌方法は、混合攪拌設備が小規模で、固化処理改良土の品質も確保できるスタビライザー混合攪拌工法(特殊配管されたバックホーにスタビライザー(攪拌翼)を取付けたバケットで、母材と改良材を混合攪拌する工法)を採用した。

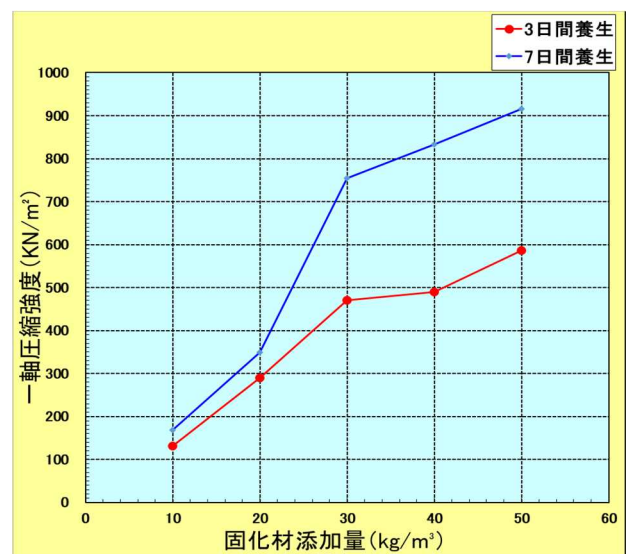
図-9 固化材添加量と一軸圧縮強さの関係

固化材の添加量を確認するため購入火山灰土を用いた室内配合試験を実施した。添加量は5タイプ(10kg、20kg、30kg、40kg、50kg)とし、3日、7日養生において一軸圧縮強度( $\text{KN/m}^2$ )を確認した。

室内配合試験(配合率と一軸圧縮強度)結果を図-9に示す。

試験結果では、 $10\text{kg}/\text{m}^3$  添加でも  $q=100\text{KN}/\text{m}^2$  を超え良好な値を示している。しかし、「石灰による地盤改良マニュアル 第7版(平成28年)」<sup>2)</sup> ではこれまでの施工実績から現場における均一な混合性を確得するための最小必要添加量の目安が  $30\text{kg}/\text{m}^3$  と明記されていることから、これを適用することとした。

石灰系固化処理改良土の目標強度は、先行実施地区の事例を参考に、基床部における管布設作業のトラフィカビリティ確保と併せ、荷重分散、基礎工の一体化を可能とする条件とし、切込砂利の締固め密度(締固めI)に相当する一軸圧縮強度 $q=100\text{kN/m}^2$ (7日強度)とした。
