EPS基礎の施工事例について —EPSブロックによる沈下抑制対策の検討・施工—

室蘭開発建設部 胆振農業事務所 第1工事課 ○ 竹内 昭登
前川 真也
松木 俊郎

平成30年の北海道胆振東部地震で被災した6区第1用水路(開水路)は、泥炭地盤に直接基礎として施工が行われた開水路で、地震により沈下が著しい施設である。復旧工法は泥炭地盤において増加荷重を軽減するために軽量性を有するEPSブロックを採用した沈下抑制を図る工法とした。

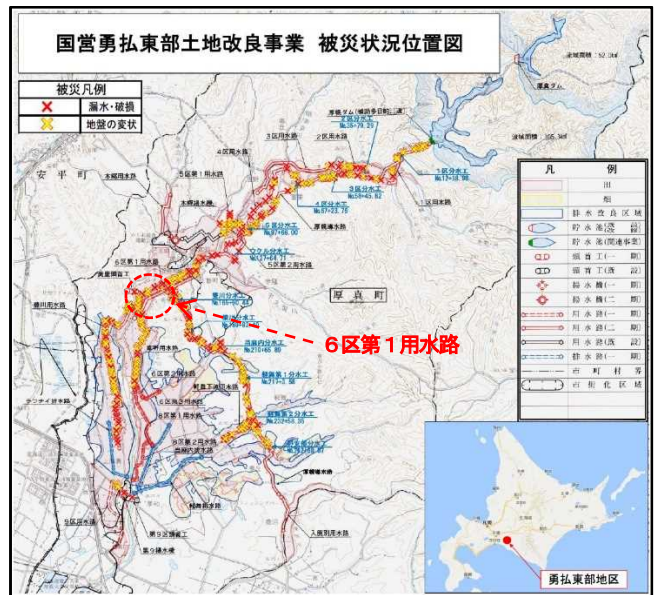
図-1 勇払東部地区 被災位置図

平成30年9月6日に発生した北海道胆振東部地震により、厚真町、むかわ町、安平町において多くの農業水利施設が被災した(図-1)。国営かんがい排水事業「勇払東部地区」(以下「基本事業」という。)で整備した開水路である6区第1用水路は広範囲にわたり沈下が発生し、特に泥炭などの軟弱地盤の区間で被害が顕著であった。

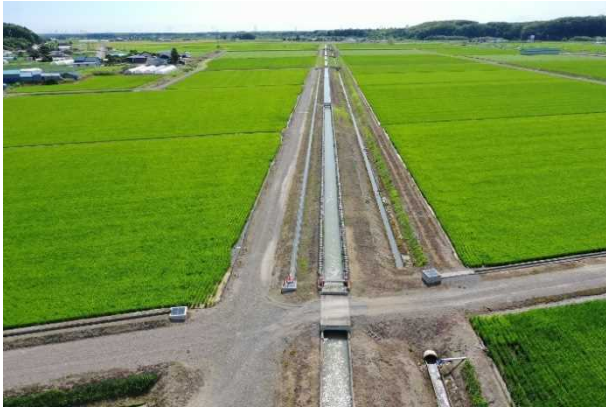
写真-1 6区第1用水路及び農地

6区第1用水路は、厚真町市街地から約2km南西の方向に位置し、本用水路の周辺では水田が広がっている(写真-1)。今年度、復旧する6区第1用水路は、平成

20年度に整備されたV型トラフ1200×1200 (L=2.0m/本)の開水路であり、流量：Q=1.408m³/s、勾配：I=1/1,900、流速：V=0.963m/s、延長：L=2,020mである。

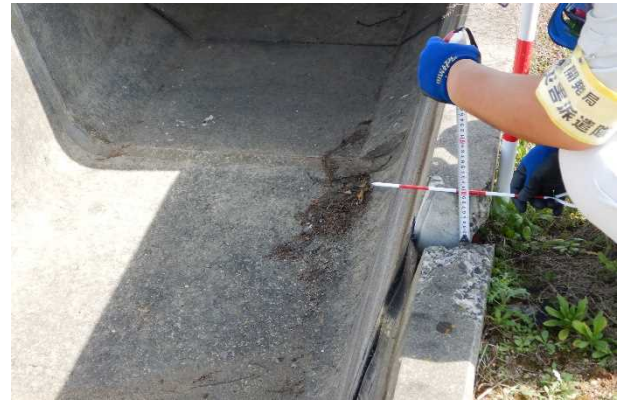
写真-2 6区第1用水路の沈下箇所

地震後の被災状況の調査により、本用水路では沈下が確認された (写真-2)。沈下の状況及び地質区分により、図-2に示すとおり3区間にブロック分けした。過年度の地質調査結果では、1ブロック (延長：L=816m) 及び3ブロック (延長：L=702m) においては泥炭層の分布が、2ブロック (延長：L=495m) では粘性土層が確認されている。泥炭層である1ブロックのV型トラフの最大沈下量は35cm、3ブロックの最大沈下量は22cm、粘性土層の2ブロックの最大沈下量は11cmであり、泥炭層の方がV型トラフの沈下量が大きい傾向であった。

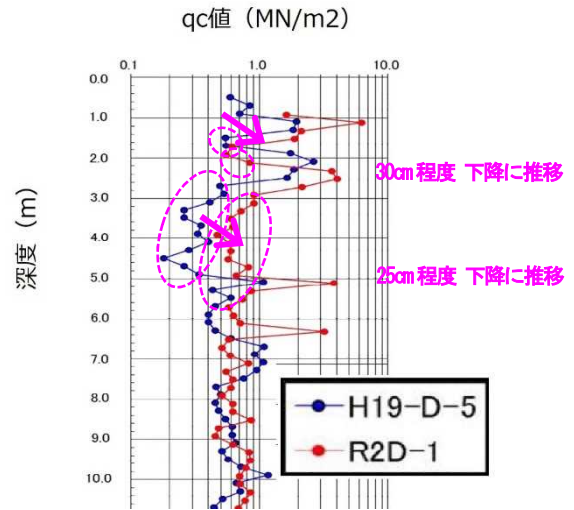
図-3 qc 値の分布図

地震後における本用水路近傍の地質状況を確認するため、地震後にオランダ式二重管コーン貫入試験を実施し、試験から得られた土のコーン抵抗値 (qc値) を地震前 (H19) と地震後 (R2) で比較した。図-3に示すとおり地震後のqc値 (赤：R2) の深度が、約25~30cm程度下

方向に推移していることから、地震によって軟弱層が圧密沈下したものと推察される。また、同図に示すとおり地震前と地震後のqc値では、地震後のqc値（赤：R2）の方が大きい傾向が見られた。qc値から換算した粘着力についても、qc値と同様に地震後の値が大きい傾向が見られた。このことから、地震により地盤が沈下し、それにより地盤の強度が増加したものと推察される。

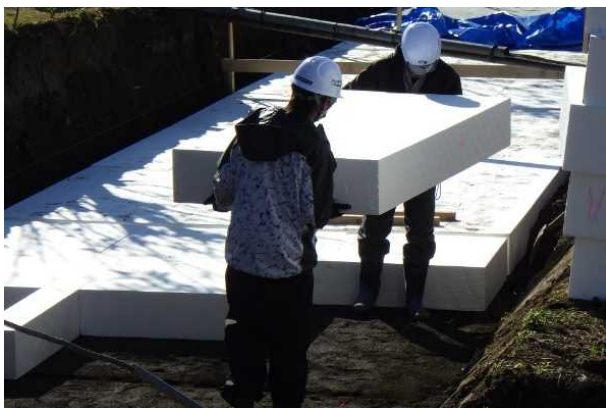
写真-3 EPSブロック運搬・据付状況

施工においては、掘削床に砂を敷均し高さを調整し、その上部にEPSブロックを設置した。EPSブロックは軽量であるため、人力で運搬・据付け（写真-3）、EPSブロックの浮上、移動等が生じないように据付け後、緊結金具で固定し、EPSブロックの一体化を図った。

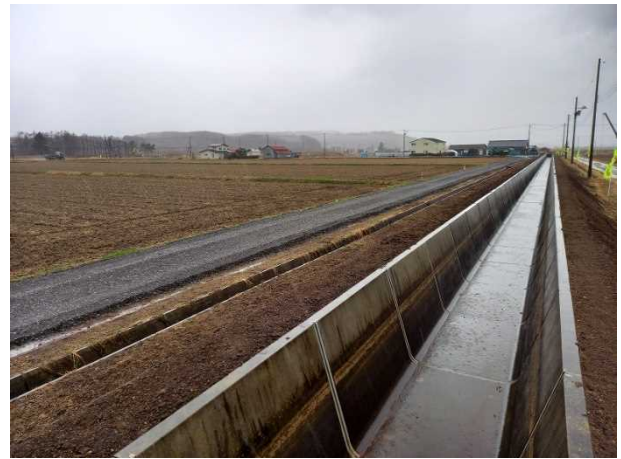
写真-4 V型トラフ復旧状況

V型トラフの多くは既設品を再利用することから、V型トラフの撤去後は現場の近隣に仮置きし、バックホウにより再設置を行った。
