大雪頭首工の改修工事に伴う 耐震設計と施工について —工法検討から施工まで—

旭川開発建設部 旭川農業事務所 第1工事課 ○笠野 良太
中川 耕一
前田 昌則

本稿は、大雪頭首工の補修・補強工法と施工計画を報告するものである。

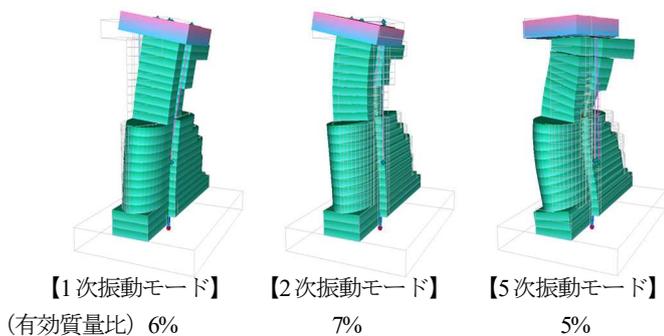
図-2 P3堰柱の固有値解析結果によるモード図

レベル2地震動に対する耐震照査については、先述のとおり地震時保有水平耐力法によることを基本とする一方、構造が複雑で固有値解析において1次振動モードが支配モードとならない場合は動的解析による照査を行わなければならない。このため、平成24年度に堰柱の振動特性を把握するために固有値解析を行った。固有値解析は、単純な振動特性である1次振動モードが支配モードとなっているのか、複雑な振動モードが支配モードとなっているのかを判定するものである。解析の結果、いずれの振動モードも有効質量比が小さく、複雑な振動モードが支配モードとなっていることが確認された²⁾。堰軸方向における有効質量比の比較的大きいモード図を図-2に示す。

この結果を踏まえ動的解析による耐震照査を実施し、その後更新する洪水吐ゲート及び土砂吐ゲートの重量が変更となったことから、平成29年度に再度動的解析による耐震照査を実施した。

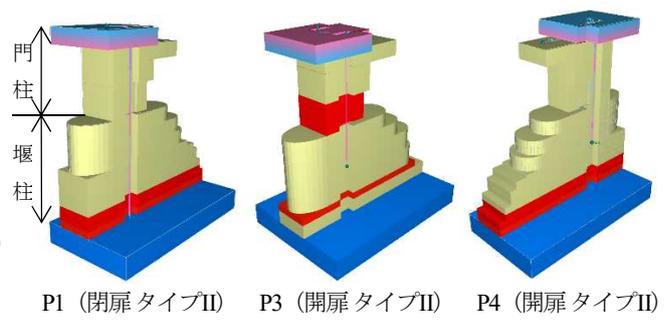
図-3 せん断耐力超過箇所（各堰柱で超過範囲が最大るとき）

平成29年度の耐震照査は、微少時間間隔に離散化した地震動データを用いて、項目ごとの運動方程式を微少時間間隔ごとに数値的に積分して時々刻々の応答を算出する、非線形時刻歴応答解析法により実施した。タイプI（プレート境界型地震）及びタイプII（内陸直下型地震）のそれぞれ3波形を入力地震動とし（表-2）、照査項目は曲げ、せん断、変位の3項目とした¹⁾。動的解析の結果、堰柱4本（P1～P4）のうち、P1、P4の堰柱基部のせん断

耐力が、P3の門柱基部及び堰柱基部のせん断耐力が、それぞれ不足していることが確認された（表-3、図-3）。各堰柱で不足しているせん断耐力は、P1堰柱の堰柱基部が829.9kN、P3堰柱の門柱基部が60.7kN、P3堰柱の堰柱基部が237.7kN、P4堰柱の堰柱基部が608.3kNであった。P2堰柱は、土圧が作用するP1及びP4、洪水吐ゲート2門を吊り下げているP3と比較してかかる荷重が小さいため、レベル2地震動に対する耐震性能を有しているという結果になった。

躯体をボーリングマシン等で削孔し鉄筋を挿入する鉄筋挿入工法の3つが採用可能であることが分かった。この3工法を比較したところ(表4)、中間堰柱(P3)の堰柱基部は鋼板巻立法を採用することとし、中間堰柱の門柱基部は流心方向の部材延長が短く鋼板巻き立てによる拘束長がとりにくいため、両端の堰柱(P1、P4)は河岸に隣接しており鋼板を全周巻き立てることができないため、いずれも鉄筋挿入工法を採用することとした。

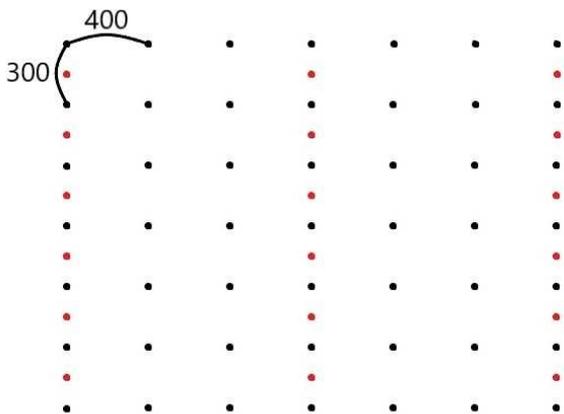
図4 既設配力筋(黒)とせん断補強筋(赤)の配置イメージ

鉄筋挿入工法では、背面に河岸の地盤が隣接していても施工が可能なポストヘッドバー（以下、「PHb」という。）工法を採用することとした。PHb工法は、コンクリートに有効に定着しやすいように両端にプレートが圧接された鉄筋（ポストヘッドバー：後施工プレート定着型せん断補強鉄筋）を補強鉄筋として挿入する工法である。

補強材をD16@300（SD345）としたときの挿入位置と既設の鉄筋の位置関係を図-4に示す。

鉄筋挿入工法では、はじめに電磁波を用いた探査機で既設の鉄筋の位置を確認し、PHbの挿入位置を決定した。次にPHbドリルを用いて削孔し、孔内の清掃・湿潤噴霧の後、モルタルを充填し、PHbをモルタルと馴染ませながら挿入した。最後に、施工側のかぶりが計画値以上であることを確認し、モルタルで孔口仕上げを行った。

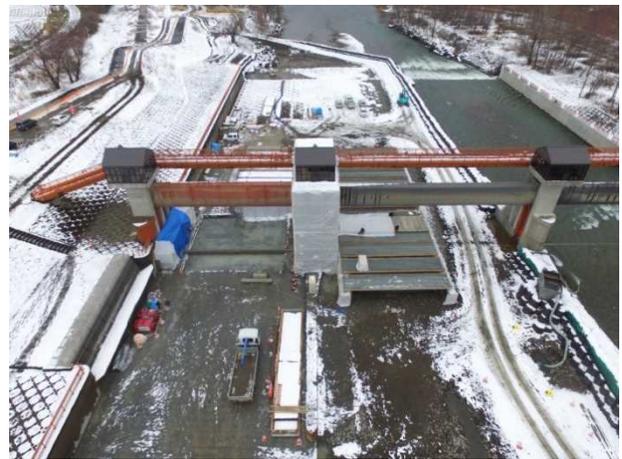
図-5 第4期工事の河川内仮締切の様子

大雪頭首工の改修工事のうち、耐震補強工事を含む土木構造物の工事は河川の流水がある中では施工ができないため、河川内に仮締切及び進入路を設置して工事を実施する。実際に河川内を仮締切した際の様子を図-5に示す。非出水期である10月から翌3月までの6か月間を単年度工期とし、施工量を踏まえて4か年の工期とした。第1期・第3期工事では右岸側を、第2期・第4期工事では左岸側をそれぞれ締め切り、施工する。なお、劣化が進んでいる護床工などを優先して実施することとしたため耐震補強工事は第3期・第4期で実施することとなり、それぞれの施工時期は表-5のようになった。

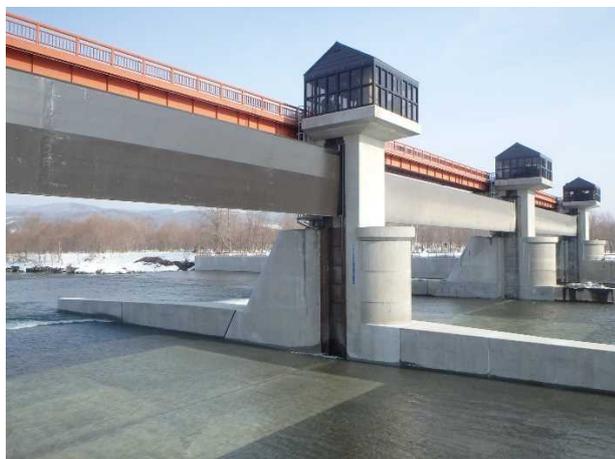
図-6 ゲートの施工後写真

ゲートの耐震補強は、経年劣化した部材の更新工事と一体的に実施した。工場で部材を製作後、頭首工まで運搬し、溶接・据付を行った。施工後の出来形を図-6に示す。

ゲートについては、応力が不足しているサイドローラ及び戸当りローラレールを更新することとした。サイドローラは鋼材をステンレスに変更し、戸当りローラレールはH型鋼の厚さを既存のフランジ16mm・ウェブ9mmから、洪水吐ゲートはフランジ・ウェブとも28mm、土砂吐ゲートはフランジ・ウェブとも25mmとすることで、レベル2地震動に耐えられる降伏応力の確保を図った。
