# 室蘭港-11m岸壁改良事業について —既設建造物の改良時における課題と対応—

室蘭開発建設部 室蘭港湾事務所 第1工務課 ○中村 友弥  
大西 弘芳  
西澤 隆宏

室蘭港祝津ふ頭は石炭や金属くず等の貨物を取り扱っているが、建設から40年が経過し、鋼管杭の腐食や、舗装等のひび割れが発生し、岸壁としての機能が著しく低下している。そこで、老朽化対策を行うことにより、岸壁利用の安全性向上に加え、大型クルーズ船の係船を可能とし、地域経済の活性化を図る。本論文では、着工から3年が経過し、施工中に判明した既設建造物の改良時における課題とその対応について報告する。

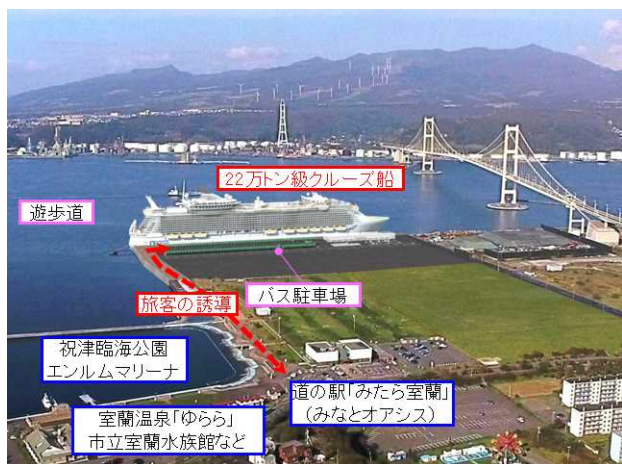
図-1 祝津ふ頭完成イメージ

以上のことから、祝津ふ頭の岸壁改良を行うことで岸壁利用の安全性向上を図るとともに、クルーズ船の船尾と船首に該当する箇所にて2,000kNの係船柱を設置することで、北海道で唯一の22万トン級の大型クルーズ船の係船を可能とする整備を進めている(図-1)。

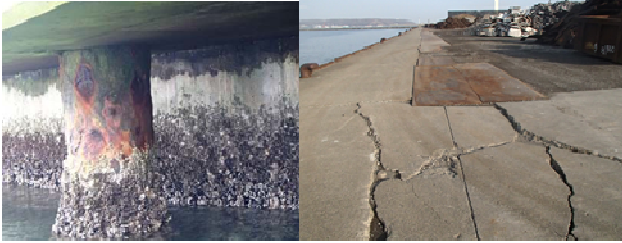
図-3 祝津岸壁の老朽化状況

ないことが判明した(図-3)(表-1)。一方、セル内部に位置する陸上部の既設鋼管杭はほとんど腐食が進行していない。また、既設セルについては、必要肉厚は確保されているが電気防食の陽極が消失している。さらに、上部コンクリートや舗装コンクリートのひび割れ、防舷材・梯子の欠落などもあり、早急に対応が必要であった。

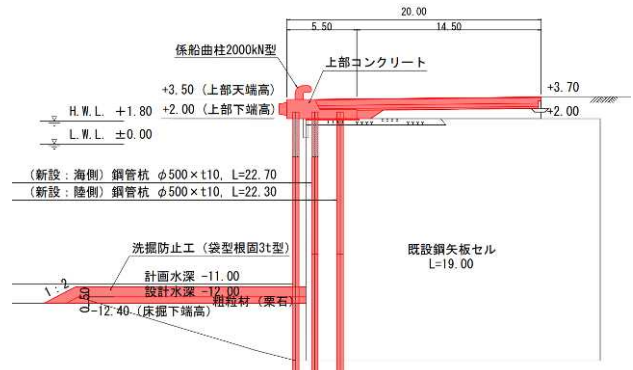
図-6 祝津岸壁E部改良構造図

既設鋼矢板セルは設計水深-12.0mでの受動土圧を設定して設計しているが、大型クルーズ船接岸時及び離岸時のサイドスラストによる水流で海底地盤が洗掘される恐れがある。その対策として、袋型根固を設置することとした。その際に、袋型根固の隙間から海底地盤が洗掘されてしまう可能性が懸念されたため、袋型根固の隙間から流出しない程度の粒径を確保した粗粒材(栗石)にて、海底地盤を置換することとした。なお、栗石及び袋型根固の設置範囲は鋼矢板セルの受動崩壊角範囲に設置するものとする。

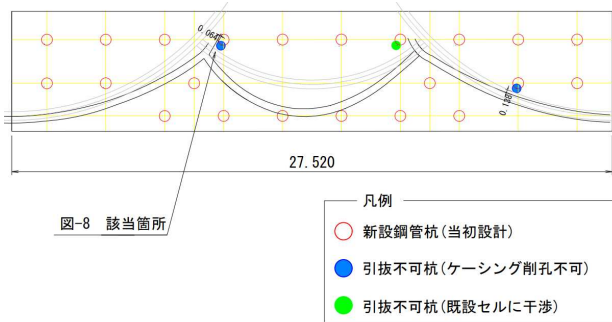
図-7 引き抜き不可既設鋼管杭位置の一例(E-1部)

祝津岸壁の施工に当たり、まずは既設舗装工及び既設上部コンクリートを撤去し、既設鋼管杭及び既設セルの位置を確認した。その結果、実際に打設されている既設鋼管杭が既設セルに近接してケーシング削孔が不可能となる杭があった(図-7,8)。また、ケーシング削孔をしても地中で既設セルに干渉していると思われることにより最下部まで貫入できず、引き抜き不可となる杭があった。杭の引き抜きが出来ないことにより、当初設計した箇所に新たな鋼管杭を打設できないため、杭の配置を当初の設計から修正する必要が生じた。
