凍害と海水摩耗を受けるコンクリート構造物の 摩耗抑制に関する研究

国立研究開発法人 土木研究所 寒地土木研究所 寒冷沿岸域チーム ○長谷 一矢
平野 誠治

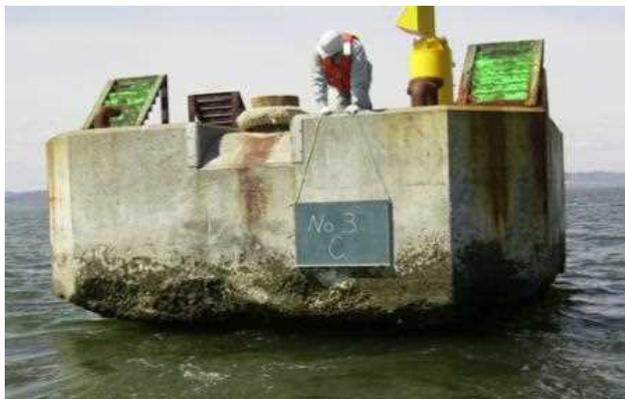
写真-1 氷海域におけるコンクリート構造物の劣化事例

社会基盤構造物（インフラ）は我々の生活を支える重要な役割を担っているが、高度成長期以降に建設された多くのインフラが老朽化の問題に直面している。写真-1はオホーツク海沿岸（氷海域）にあるコンクリート構造物の劣化状況である。海面付近のコンクリートが劣化している状況から、この劣化要因は、凍害、塩害に加えて海水による摩耗である可能性が高い。そして、各要因による劣化は同時進行することから、複合劣化であると考えられる¹⁾。これら要因の複合作用による劣化メカニズムについては解明すべき点が多く、経験的な対策は行われているものの、合理的な対策方法は未だ体系化されていない。

写真-1に示すようなコンクリート構造物の場合、その補修工法³⁾として表面処理工法（表面被覆工法）や断面修復工法（充てん工法）などが考えられ、適用する材料についても様々な材料を選択することが可能である。海洋構造物の補修事例を写真-2に示す。写真-2のa)は、写真-1に示した構造物の劣化部位をステンレス埋設型枠によって被覆し、補修した事例である。写真-2のb)は、摩耗が進行した無筋コンクリート防波堤の側面を鉄筋コンクリート製の埋設型枠で補修した事例であり、その施工状況を示している。写真-2のc)は、摩耗が進行した無筋コンクリート防波堤の一部を切削し、同種のコンクリートを打設して断面修復した事例である。写真-2のa)は鋼材を使用した補修であるが、b)、c)には標準配合のコンクリート（RC-7S、C-5Sなど）が使用されている。複合劣化環境におけるコンクリート材料の耐久性について明らかとなれば、b)やc)に適用する材料を選択すること

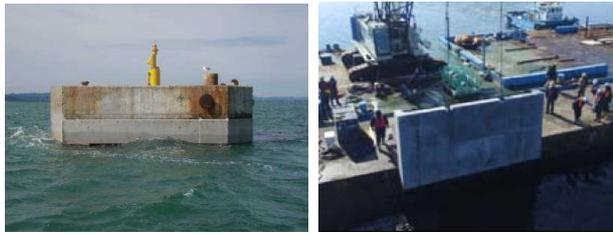
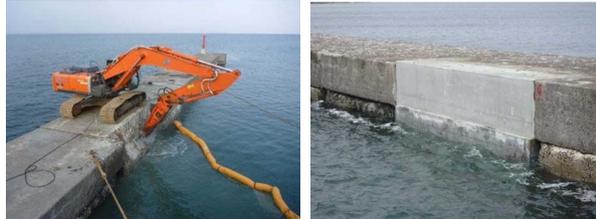
写真-2 コンクリート構造物の補修工法の事例

a) ステンレス埋設型枠による補修事例 b) 鉄筋コンクリート埋設型枠による補修事例

c) 断面の一部切削とコンクリート充填による補修事例

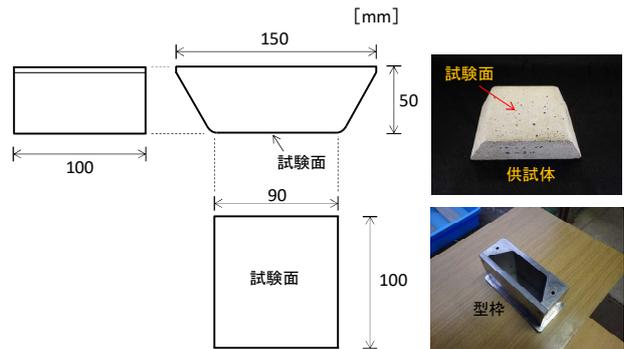
図-1 供試体の形状寸法と供試体・型枠の全景

図-1は複合劣化試験で使用する供試体の形状寸法と供試体および型枠の写真である。供試体は台形状をした四角柱であり、その一面を試験面としている。図に示す型枠で供試体を製作しており、型枠の側面が試験面となる。これは、実海域における海氷の接触位置が主に構造物の側面であることに基づいている。

写真-3は、使用した空冷式の凍結融解試験機を示している。試験の温度管理についてはJIS A 1148 コンクリートの凍結融解試験方法を参考とした。劣化させる供試体の部位は、図-1に示した試験面のみとしている。これは、一面の凍結融解試験が現地条件に近いためである。試験

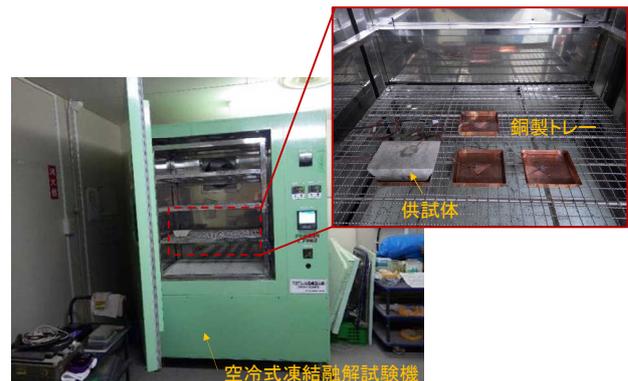
写真-3 空冷式の凍結融解試験機の全景と
その内部の供試体及び銅製トレー

方法は、写真-3に示す深さ15 mmの銅製トレーに淡水を張り、そこに供試体の一面を浸漬する。銅製トレーと供試体の間には高さ5 mmのスペーサーを挟んでいる。この状態で2日間静置し、供試体試験面の水分量を安定させてから、凍結融解試験を開始する。試験条件としては、1サイクル4時間で-18℃から+5℃の温度変化を与えている。

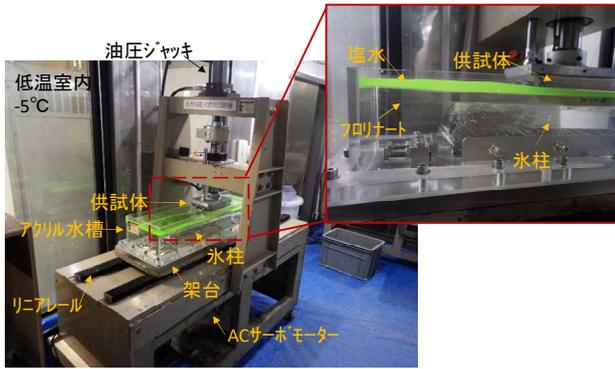
写真4 摩耗試験機の全景とアクリル水槽内部

摩耗試験法は佐伯ら⁴⁾が提案する面接触の滑動式摩耗試験法による。摩耗試験機の全景を写真-4に示す。試験機に供試体と氷柱を設置し、装置上部にある油圧ジャッキにより鉛直荷重を作用させている。そして、ACサーボモーターとリニアレールにより氷柱を設置した架台を等速で往復運動させ、氷と供試体の接触面が摩擦する仕組みとなっている。本試験では、供試体と氷柱の接触圧を0.3 MPa、摩擦速度を5.0 cm/sになるように設定している。氷柱と供試体はアクリル製水槽の中に収まるよう設置しており、水槽内にはフロリナートFC-43 (3M社) と濃度10%の塩水が満たしてある。これにより、供試体接触面における氷膜の形成を抑制し、氷柱の昇華も防止することができ、長時間の摩耗試験を可能としている。摩耗試験はオホーツク海沿岸における1月から2月の平均気温を想定し、-5℃に管理された低温室内で実施している。

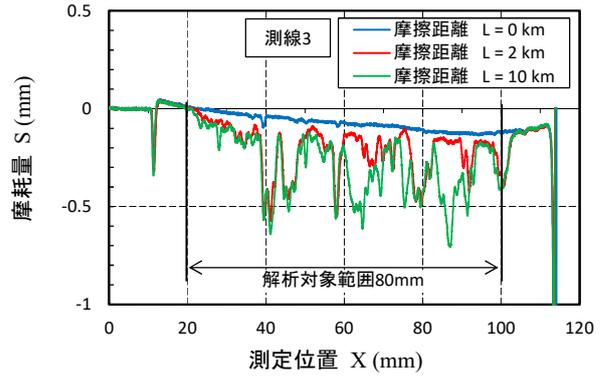
図2 供試体の凹凸測定結果の一例

凍結融解試験および摩耗試験後は、針接触式の変位計（精度1 μm）を用いて供試体表面の凹凸を等間隔に9測線測定している。供試体表面の9測線と凹凸測定状況を写真-5に示す。この方法で供試体を測定した結果の一例を図-2に示す。横軸が変位計針先の測定位置、縦軸は摩耗量である。ここでは摩耗試験A-1（後述する表-3参照）の供試体を例に、測線3における摩擦距離L=0 km、2 km、10 km時点の測定結果を示している。各測定結果

を比較すると、摩耗の進行状況がわかる。摩耗試験においては、摩擦距離L=0 kmの凹凸測定値をゼロ値として摩耗後の値との差の平均を平均摩耗量と定義している。図の例では、摩擦距離L=10 kmの平均摩耗量は青ラインと緑ラインの差の平均値となる。凍結融解試験においても同様に凹凸測定を実施しており、差の平均を平均剥離量と称している。なお、複合劣化試験の結果においては、図の横軸が摩擦距離の場合には縦軸を平均摩耗量で、図の横軸が凍結融解サイクル数の場合には縦軸を平均剥離量で表記することとする。

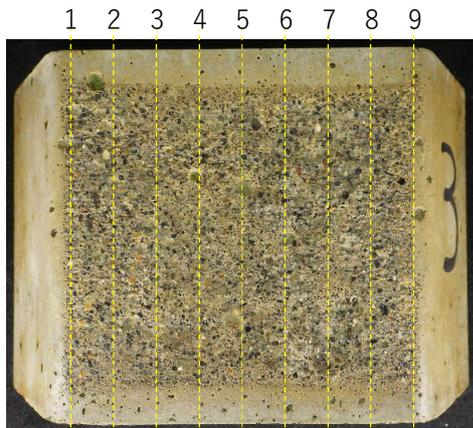
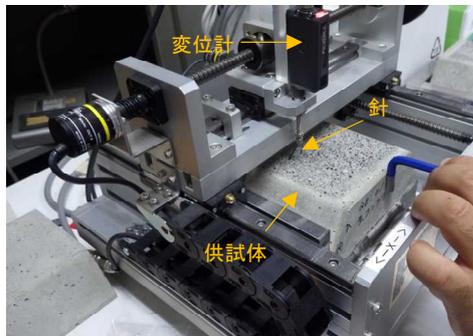
写真5 供試体の凹凸測定と測線

(a) 供試体の9測線

(b) 凹凸測定状況

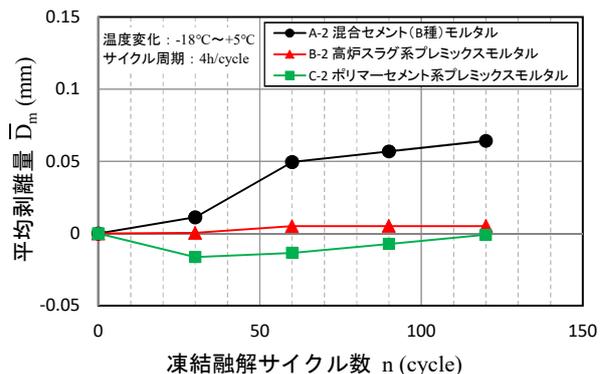
図-3 凍結融解試験結果

図-3は各供試体について凍結融解試験のみを実施した結果である。横軸に凍結融解サイクル数、縦軸に平均剥離量を示している。供試体Aは凍結融解サイクルの増加に伴い平均剥離量も増加する傾向にあるが、供試体B、Cはほとんど増加していない。前述のとおり、供試体B、Cは耐凍害性を高めた製品であるため、その効果が結果に表れたものと考えられる。なお、供試体Cの平均剥離量がマイナス側にプロットされている理由は、凍結融解の過程で供試体が膨張し、剥離とは逆方向に測定結果が現れたものである。なお、試験終了時点においても、供試体Cの表面はほとんど剥離が観察されていない。

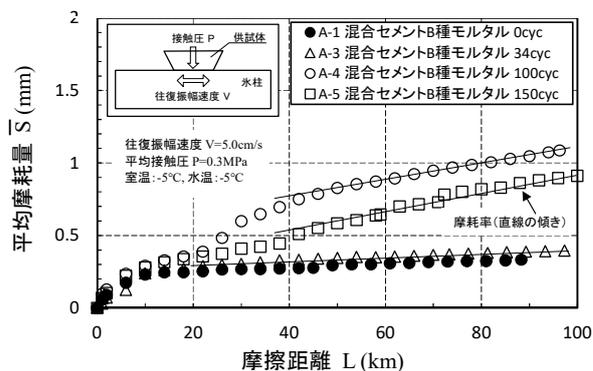
図-4 混合セメント (B種) モルタルの
複合劣化試験結果

図-4は供試体Aについて、複合劣化試験を実施した結果である。表-3のケースA-1、A-3、A-4、A-5のとおり、まず凍結融解サイクルをそれぞれ0サイクル、34サイクル、100サイクル、150サイクル実施した後に、摩耗試験を実施している。横軸に摩擦距離、縦軸に平均摩耗量を示している。全ての供試体について、摩擦距離10 km付近を境に前後の平均摩耗量の増加傾向が異なっている。本稿では、0 kmから10 km付近までを初期摩耗、10 km付近以上を定常摩耗と呼ぶこととする⁹⁾。初期摩耗におい

ては各供試体の差は明確ではないが、定常摩耗において平均摩耗量の増加傾向に差が見られる。定常摩耗における直線の傾きが摩耗率（平均摩耗量の増加率）を表し、摩耗率が大きいほど（直線の傾きが大きいほど）耐摩耗性は低い。図より、0サイクルや34サイクルの供試体に比べて100サイクルや150サイクルの摩耗率は大きく、凍結融解の履歴（サイクル数）が多い供試体ほど摩耗率が大きくなる傾向にある。これは、凍結融解作用によってモルタル表面が脆弱となり、摩耗が促進されたためと考えられる。

- (1) 混合セメント（B種）モルタルについて複合劣化試験を行った結果、凍結融解の作用履歴が多いほど氷による平均摩耗量が多くなることが明らかとなった。これは凍結融解によりモルタル表面が脆弱化し、耐摩耗性が大きく低下したためと考えられる。
- (2) 高炉スラグ系プレミックスモルタルおよびポリマーセメント系プレミックスモルタルについて複合劣化試験を行った結果、凍結融解の作用履歴によらず、氷による平均摩耗量はほぼ同じであることが明らかとなった。これは、耐凍害性の高い材料であることから、モルタル表面の脆弱化を抑制し、材料が有する当初（モルタル製作時）の耐摩耗性を維持したためと考えられる。
- (3) 材料が有する当初の耐摩耗性は、圧縮強度等と相関関係にあるとは限らないことから、個別に摩耗試験を実施し、耐摩耗性を確認する必要がある。

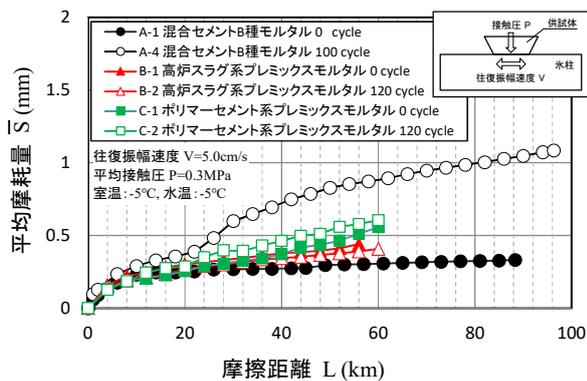
図-5 各種モルタルの複合劣化試験結果

図-5は供試体A、B、Cについて、複合劣化試験を実施した結果である。付録に試験過程の供試体表面写真を示す。図-4と同じく凍結融解試験を実施した後に摩耗試験を実施している。供試体Aの凍結融解サイクルは100サイクル（A-4）、供試体B、Cの凍結融解サイクルは120サイクル（B-2、C-2）であり、供試体B、Cの方が凍結融解の履歴が多い。また、図には凍結融解作用の有無による平均摩耗量の差を比較するために、摩耗試験のみを実施したデータ（A-1、B-1、C-1）も併せてプロットしている。供試体Aは凍結融解作用の有無により平均摩耗量の差が大きい、供試体B、Cについてはその差は小さい。供試体B、Cは耐凍害性が高い材料であるため、凍結融解作用によるモルタル表面の脆弱化が抑制され、モルタル製作時の耐摩耗性（以降、当初の耐摩耗性と称す）を維持したものと考えられる。

一方で、当初の耐摩耗性は材料によって異なっている。表-2に示すとおり、供試体B、Cは比較的高強度のモルタルに属すると思われるが、供試体Aの方が当初の耐摩耗性が高い結果となっている。試験実施時点の材令が大きく異なることも関係している可能性はあるが、コンクリートの耐摩耗性は、圧縮強度、曲げ強度、弾性係数とは明確な相関がないことが知られている^{例えば}。当初の耐摩耗性については、材料個別に確認する必要がある。
