大島漁港建設における環境（植物）調査結果と評価について

函館開発建設部 函館港湾事務所 第2工務課 ○早坂 泉秋
石山 祐司

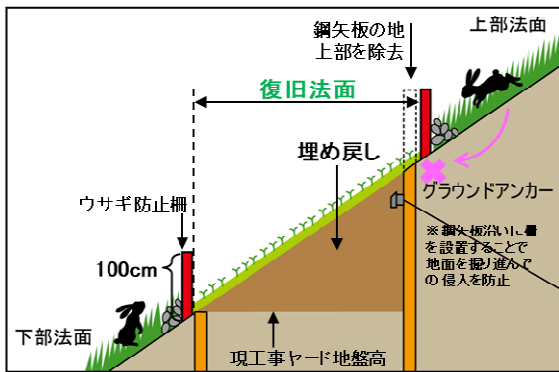
図-10 ウサギ対策イメージ

そこで、植生復元地におけるウサギによる新芽の食害対策として、植生復元地を柵で囲うことを検討している。

具体的には、ウサギの食害が確認されなかった柵高さは、過去に設置した柵によると「75cm以上」であったため、余裕を見込み1mと考えている。加えて、穴を掘ることが分かっていることから、その対応として、柵沿いに浚渫で発生した玉石を設置し、侵入を防止することとしている。
