# 長沼南幌道路における希少植物の保全を 目的とした取り組み —エゾエノキの播種・育苗・本移植の実施(経過報告)—

札幌開発建設部 道路設計管理官付 ○東 英俊  
北川輝久生  
パシフィックコンサルタンツ(株) 漆原 強

道央圏連絡道路長沼南幌道路は、泉郷道路、中樹林道路と接続する地域高規格道路である。沿道や周辺にはオオタカ、ハイタカ、フクジュソウ、エゾエノキ等の希少野生動植物の生息・生育が確認されている。札幌開発建設部では、希少植物のエゾエノキについて播種・育苗による環境保全対策を実施し、令和2年度には14株の本移植を行った。本稿では、令和3年度の生育状況を踏まえた、播種から本移植までの実施事例について報告する。

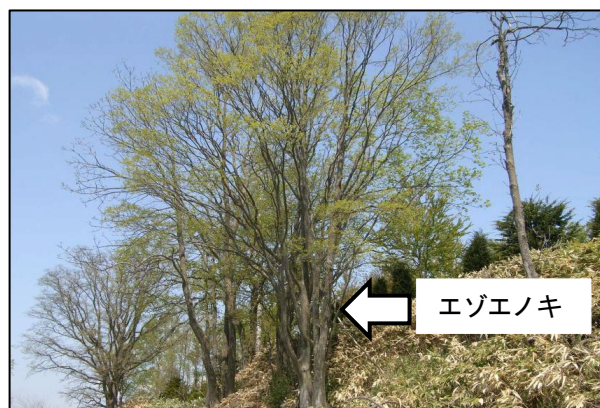
写真-1 エゾエノキ(平成24年度撮影)

エゾエノキは、北海道の石狩低地帯以南、本州、四国、九州の向陽の山地、溪谷に生育するアサ科の植物であり、北海道レッドデータブックの希少種<sup>2)</sup>に指定されている(写真-1)。成木になると高さ20m、径は50cmの大径木となる。花は雄花と両性花で5月に開花し、花径は3~5mmである。果実は球形で径7~10mm、10月頃には青黒色に熟す(写真-2)。<sup>3)4)</sup>

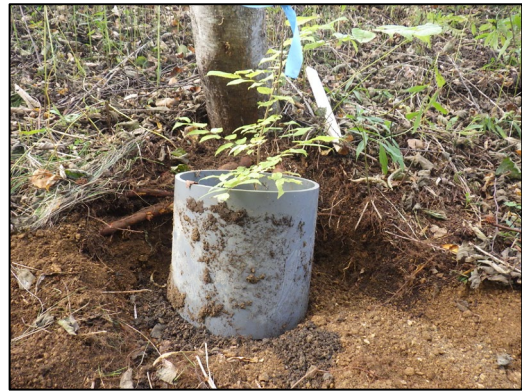
写真-4 大型塩ビ管ポットによる移植状況

育苗個体は、本移植をスムーズに実施できるよう、大型塩ビ管ポットに移し替えを行っている(写真-4)。

- 発芽後1年~2年で大型ポット等への移し替えを実施することで、本移植が容易に実施可能。
- 本移植方法としては、雪害防止のため、樹下植栽が有効。
- 種子から育苗した場合、約3年で樹高が最大150cm程度まで成長。
- エゾシカ等の哺乳類による食害はないため、食害防止ネット等の設置の必要性は低い。
- 本移植後も枝分かれしている個体は、生育が良好な1本を残し、剪定(枝打ち)を行い、成長を促進する。

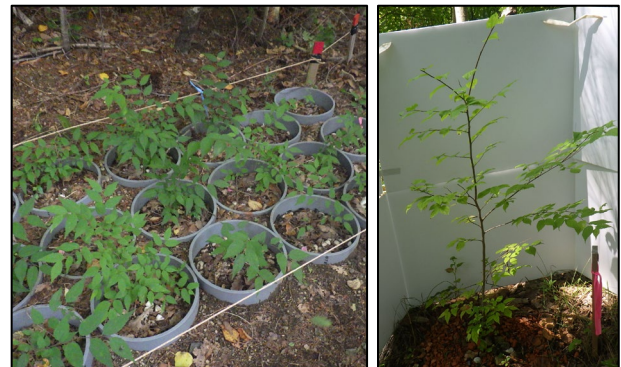
写真-5 エゾエノキ生育状況(左:育苗、右:本移植)

育苗個体及び試験移植・本移植個体を対象に、播種からの発芽率と発芽からの生残率を把握するため、平成30年から令和3年の5月下旬(エゾエノキ展葉期)に生残の有無及び樹高を測定した(写真-5)。

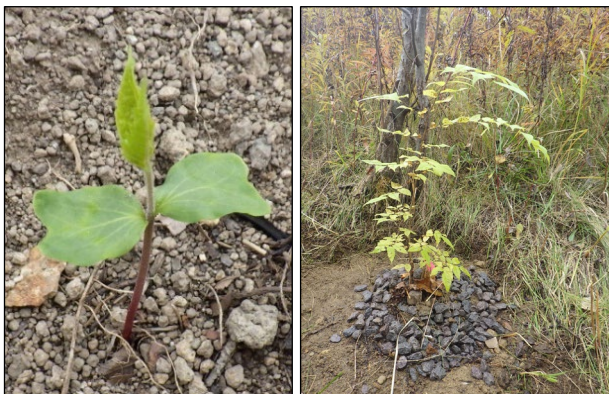
写真-3 H30の1年目発芽個体(左)・R3本移植個体(右)

当該道路におけるエゾエノキの環境保全対策については、平成29年度に種子採取と播種、平成30年度には1年目の発芽・生育確認・育苗(苗ポット移し替え)を行いつつ道路法面等への試験移植、令和元年度は2年目の発芽確認・生育不良箇所の再移植、令和2年度は3年目の発芽確認・生育確認と道路法面への本移植を行っている(表-1、写真-3左)<sup>1)</sup>。なお、播種時は、果肉を水洗いすることで種子を取り出し、種子が乾燥する前に苗ポットに播種し、乾燥及び凍結防止も考慮し枯葉を撒く方法を用いた。

試験・本移植は、専門家の助言<sup>5)6)7)</sup>を踏まえ、道路法面(東側)の天然生木直下に移植する【樹下植栽】としている(写真-3右)。

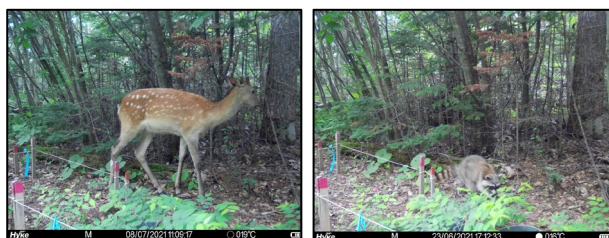
写真-7 撮影されたエゾシカ(左)・アライグマ(右)

確認された哺乳類は、エゾシカ(写真-7左)、キツネ(*Vulpes vulpes schrencki*)、タヌキ(*Nyctereutes procyonoides*)、エゾリス(*Sciurus vulgaris orientis*)、アライグマ(*Procyon lotor*、写真-7右)であった(写真-7)。エノキハムシ等の昆虫類は、確認されなかった。

育苗個体を確認した結果、哺乳類や昆虫類の食害は確認されなかったことから、当該道路の移植地では、成長過程における食害防止ネット設置等の必要性は低いと考えられた。

エゾエノキは国蝶オオムラサキ(*Sasakia charonda*)の食草である。しかし、エノキの枝葉を食べる昆虫類のエノキハムシ(*Pyrrhata tibialis*)や哺乳類のエゾシカ(*Cervus nippon yessoensis*)による食害の影響が危惧された。このため、エノキハムシ等の昆虫類やエゾシカ等の哺乳類による食害の有無を把握することを目的に、令和3年5月14日～7月27日の75日間、高さ約1.2mの高さから育苗箇所(2箇所)にセンサーカメラを設置し、自動撮影を行った。
