一般国道40号 音威子府村 音中トンネル完成まで —難工事に挑んだ12年の軌跡—

北海道開発局旭川開発建設部士別道路事務所 ○中村 順一
島田 武
大場 北斗

現在建設中の音中トンネル(延長4,686m)が令和4年3月に完成を迎える。既報の通り、蛇紋岩区間ではトンネル閉塞に至る大変状が発生し、真円三重支保構造によるトンネル再構築を実施した。また緑色岩区間では想定以上の変位による変状が発生、二重支保工の採用に至った。このような幾多の困難に遭遇、国内屈指の難工事となった。本報告は平成22年3月の着工から完成に至るまでの施工経緯について報告するものである。

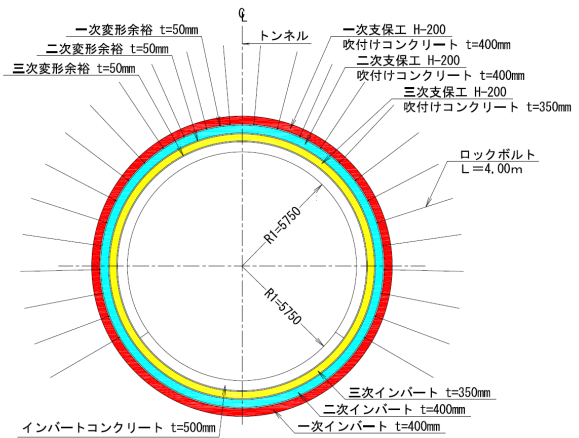
図-4 再掘削で採用された支保パターンの例（真円三重支保工）

この大規模変状を受け「音中トンネル検討部会」を設置し，有識者の助言を得ながら，変状発生メカニズム，支保構造の断面形状，必要部材耐力，後荷（時間依存性挙動），施工性など幅広い観点において議論を重ね，再掘削に必要な支保として真円三重支保構造（早期断面閉合）を採用することとした（図-4）²⁾。

蛇紋岩区間における支保部材の設計は、時間依存性挙動に応じた増分変位・応力に対して耐力を保持した真円三重支保構造を採用することで、トンネルの安定性を確保している。このため、覆工は時間依存性挙動を含めた作用土圧に対する耐力は考慮せず、不確実性に対する安全性の担保とすることを基本的な考え方とした。ただし、覆工は支保工の構築後に連続して施工されるため、時間依存性挙動に応じた変位・応力の影響を受けることは避けられず、蛇紋岩区間の覆工には、時間依存性変位・応力の増分に対して力学的機能を保持した構造を設計する必要があった。そこでトンネル掘削時の変位計測データ（A計測）から時間依存性変位速度と覆工打設後の増分変位量を算出し、FEM解析により覆工に発生断面力を予測し、覆工の仕様（覆工厚さ： $t = 500\text{mm}$ 、鉄筋：D16@250mm（内空側・地山側））を決定した。

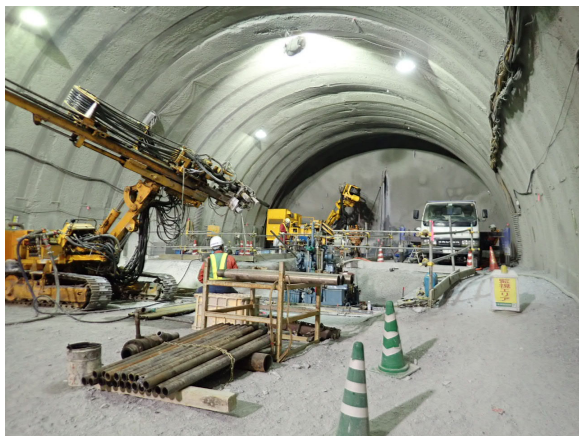
写真-3 調査ボーリング実施状況

また、トンネル内を完全に閉塞した天端崩落区間への対応としては調査ボーリング（写真-3）によりトンネル周辺のゆるみ領域調査を行い、ボーリング時のコア観察ならびに削孔水の逸水状況を確認、顕著な空隙部はセメントミルクにより充填（地山改良）を行うことで地山の安定を向上させることとした。さらに天端崩落を生じた箇所は硬質な微閃緑岩と脆弱な蛇紋岩（接触変質部）が混在し不均質な地山状況を示しており、崩落区間のトンネル上部に残存する微閃緑岩の岩塊がトンネルの再掘削に伴って抜け落ちてくる可能性があった。そこで、この不安定岩塊を固定する対策として、地山改良時の削孔エネルギーを活用して岩塊規模を推定（図-5）し、先受け鋼管（AGF工法）天端130度範囲に2段配置とすることとした。この結果、再掘削時の安定が確保され、当該区間で天端崩落を再発することなく突破することができた。なお、調査ボーリングはトンネル上部の空洞、空隙の有無と地山物性値を確認する目的でトンネル崩落が発生した箇所から再掘削20m毎に行い、延19シフト（うち地山改良3シフト）実施した。

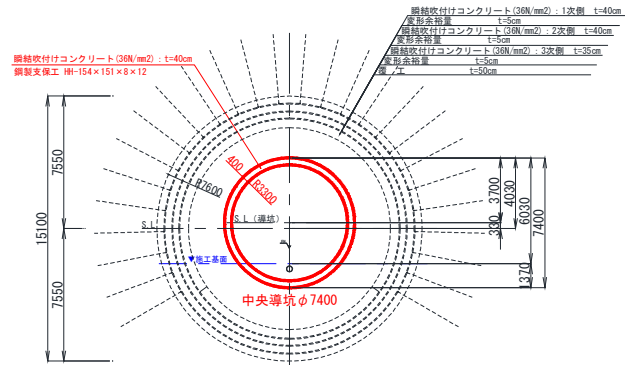
図-8 中央導坑支保パターン

(図-7) .断層破碎帯区間の原位置試験による地山物性値は、蛇紋岩区間での支保設計で採用している変形係数 $E=150\text{MPa}$ に対して約80%程度の値であり、極めて脆弱であることが確認された。以上より、本坑断面から断層破碎帯の離隔 (土被り) が本坑1D程度 (Dはトンネル直径) となる区間を断層破碎帯影響範囲「蛇紋岩境界部」と位置づけて掘削方法の検討を実施した。結果、初期変位速度の増大、切羽の自立性の不安定化、想定以上の作用土圧の発生等が懸念されたため、これらのリスクを低減することを目的として中央導坑先進工法を採用した。蛇紋岩区間の本坑支保構造の設計については、時間依存性の発生応力増加分を考慮した真円三重支保構造としているが、中央導坑の支保構造については、短期間で幅掘削へ移行することを考慮し、時間依存性の応力増加分を加味しない本坑二重支保相当の最大支保内圧を確保するものとした (図-8)⁴⁾。

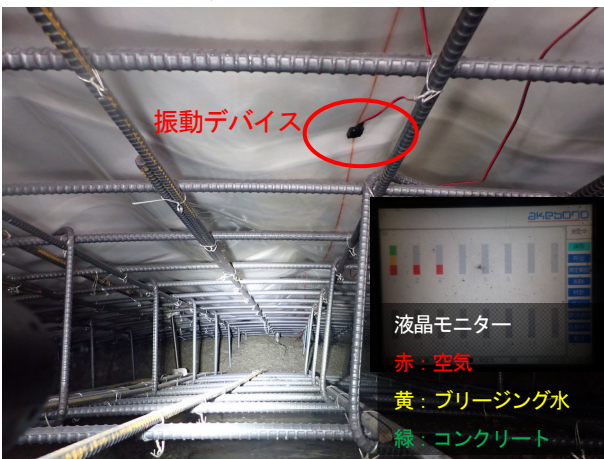
写真-10 覆工充填確認状況

複鉄筋区間の覆工では、吹上げ時に鉄筋がコンクリートの充填に支障をきたす可能性があり、特に天端部におけるコンクリートの充填を確認しながら施工を進めることが密実なコンクリート打設に重要となった。そこで、複鉄筋区間においては天端部3か所にコンクリートの充填性を視認できる振動デバイス（ジューテンダー）を設置して充填性を確認することとした。この振動デバイスは空気、ブリージング水、コンクリートの識別が可能であるため、目視が困難な覆工型枠内部の充填を確認しながら施工を進める事を可能とした（写真-10）。また、覆工厚が500mmと大きいことで、標準部に比べて打設数量が1.7倍となり、打設時間が長くなるため、3日に1回の打設を標準サイクルとして脱型強度を確保した。
