釧路外環状道路における天然記念物オジロワシの保全対策について

一産官学連携による調査及び保全対策の実施一

釧路開発建設部 道路設計管理官付 ○及川 秀一
道路設計管理官 菊地 雅大
パシフィックコンサルタンツ(株) 上月佐葉子

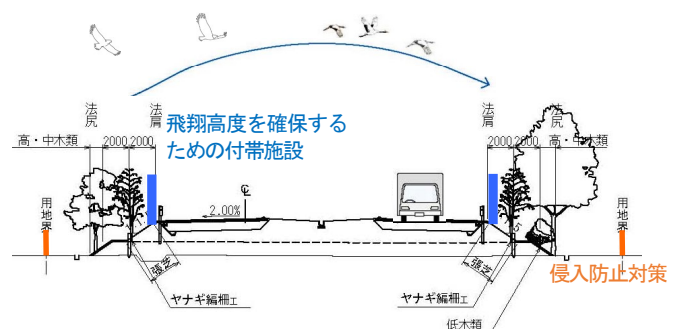
図-2 ロードキル対策の概要図

- ・対策①：走行車両より高空を飛翔横断するために路肩付近に障害物を設置する。
- ・対策②：エゾシカなどの轢死体にオジロワシが誘引されないように動物用の侵入防止柵を設置する。

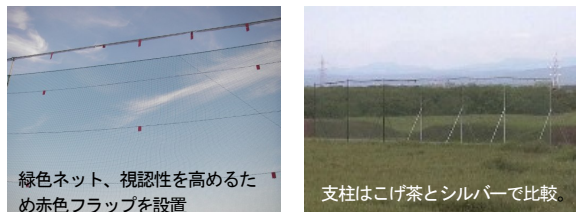
写真-2 工事区域内のネット式模型

保護センターで安全性に問題ないことが確認されているネットを現地に仮設した（写真-2）。成鳥・幼鳥の回避行動を計51例確認し、成鳥・幼鳥に有効と判断した。

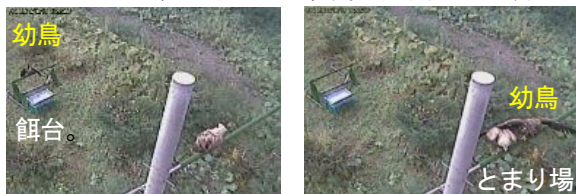
写真-3 地上から5.5m高さまで飛翔する幼鳥

道路内に降りた幼鳥がネットやベルトが両側に設置されても脱出可能かを確認するため、高さ5.5mのとまり場から離隔7.5mの地上に餌台を設置し監視カメラで観察した。餌台からとまり場まで飛翔する様子を計6回確認したことから、道路内から幼鳥は脱出可能と判断した。

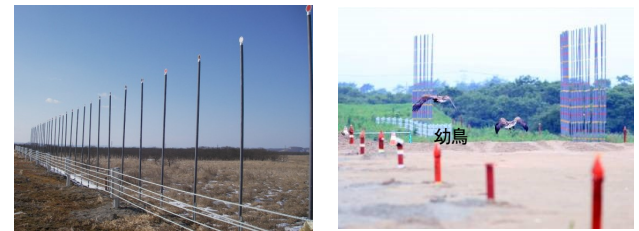
写真-5 工事区域内のポール式模型（左 H22, 右 H24）

工事区域の仮置き盛土を利用してポールとガードケーブルの模型を設置し、路肩付近を再現した。ポールは視認性を高めるためUV反射フィルムを貼り、クッション材で被い、先端は回転式コーンをつけ、WEBカメラで観察したところ、成鳥・幼鳥の回避行動を計8例確認した。

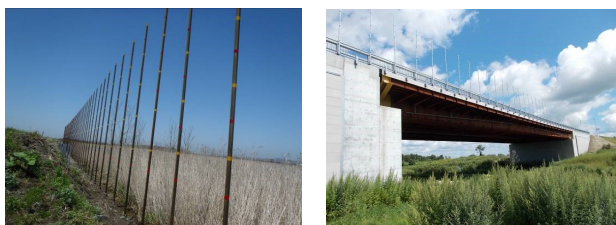
写真-6 ポール式模型 1.5m間隔と本設置ポール2m間隔

II期調査を踏まえ、ポール式模型は1.5m間隔、単管に赤、黄の反射シートのみをつけ、先端は円錐とし、営巣地側1kmに1列設置した（写真-6）。工事は継続して行い、WEBカメラで観察した。調査の結果、路線横断を50回（成鳥49回、幼鳥1回）確認したが、成鳥・幼鳥ともにポールを回避し、工事区域のとまりは確認されなかったことから、工事を実施していれば工事区域内を利用しないこと、ポール間隔1.5mの有効性を確認した。

当該オジロワシの餌場から離隔約200mの橋梁（釧路新道区間）は、タンチョウのロードキル対策としても先行してポールを2m間隔で本設置した（写真-6）。調査の結果、路線横断が27回確認（成鳥25回、幼鳥2回）されたが、成鳥・幼鳥ともにポールを回避し、壁高欄へのとまりはなかったことから、営巣木や給餌場や採餌場が直近になれば2m間隔でも間を通過しないことが確認された。

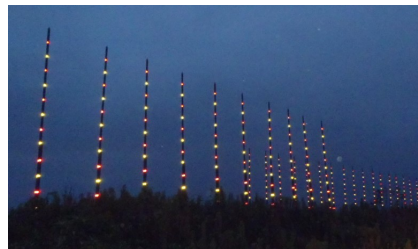
写真-11 実験用ポール：ライトに浮き出る反射シート

視界50m以下の濃霧発生時に50m以上移動した事例は、H23年度1.4%、H24年度1.9%であり、視界50m以下の夕暮れ時に50m以上移動した事例は、H24年度9.2%であり、これらはすべて70m未満であったことから、幼鳥は視界不良時にはほぼ移動しないことを確認した。そのため、濃霧・夕暮れ時用の対策（自発光や可動式など）は必要ないと判断し、走行車両のライトを利用した赤・黄色の反射シートで視認性を補う程度の対策とした。

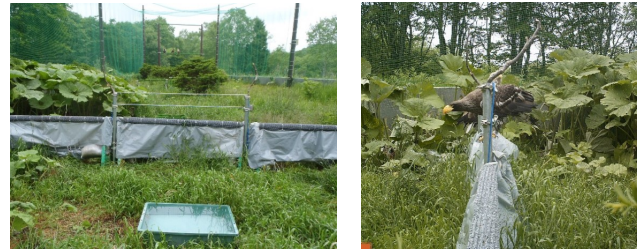
写真-13 ワイヤー実験施設(右:1本ではとまる様子)

橋梁の壁高欄と同じ色彩のとまり場を餌台前に設置し、色や本数を変えてワイヤーを張って自動撮影カメラで観察記録した。その結果、高さ 40cm、20cm にワイヤーをは

ったところ、オジロワシは完全にとまり場にとまらなくなった。ただし、ワイヤーの支柱部分へのとまりが確認されたことから、支柱にとまれない工夫も必要となった。

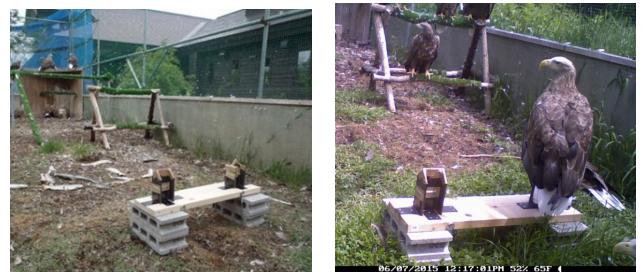
写真-14 2種類の支柱サンプルと支柱とまる様子

オジロワシがとまりにくいように先端をとがらせた形状の支柱サンプルを2パターン作成し、餌場近くに設置して自動撮影カメラで観察記録した。その結果、全くとまらなかった支柱の形状で本設置することとした。

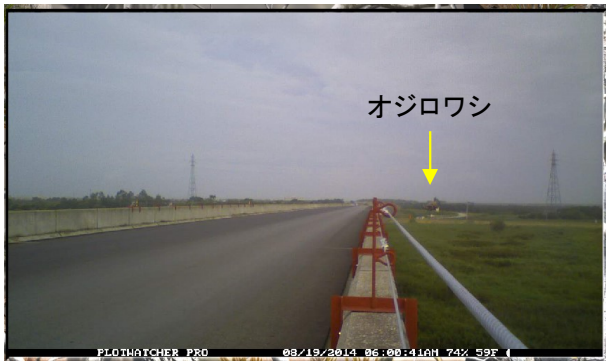
写真-16 ワイヤーを回避して飛翔するオジロワシ

巢外育雛期(H26年7~9月)は、計41回壁高欄へのとまりが確認された。とまりの確認は、お盆休み等の休日日に多く、とまり時間は最長4時間44分35秒(8/16)、最短4秒で、早朝が多く、工事実施日では作業開始前(~8時頃)までが全体の70%で、工事用車両の走行中は低空飛翔は確認されなかった。幼鳥の確認は飛翔横断の1例のみだった。越冬期(H27年2月)は、計12回とまりが確認されたが、7-9月と同じ傾向だった。

実験期間に仮設ワイヤーのない区間へのとまりが確認されたため(写真-16, 17)、本施工では橋梁部の壁高欄全区間に防鳥ワイヤーを設置した(施工期間: H27年8月~11月, 写真-18)。

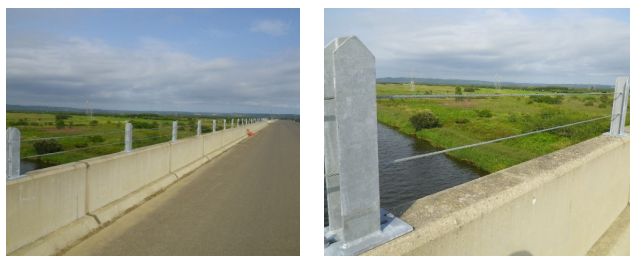
写真-18 本設置された防鳥ワイヤー

自動撮影カメラによる観察結果では、ワイヤーを設置した壁高欄へのとまりは確認されなかった。なお、休工日に路面へのとまりが1回確認され(12/24約5分間)、飛翔横断が5回確認されたが、ワイヤー設置前と比較するととまりや低空飛翔横断は激減したことから、対策効果があると判断した。

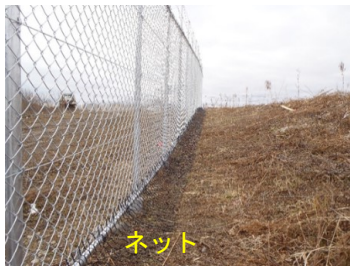
写真-21 侵入防止柵とネット

市街地に面する区間以外はエゾシカ等が多数生息することが確認されていたため、立入り防止柵を高さ2.5mの鹿対応タイプとし、キツネ等の土を掘る動物対策として下部にネットを設置した(写真-21)。供用前には柵の隙間がないか全区間チェックを行い入念に対処した。
