# 一般国道238号紋別防雪における 防雪林整備手法と希少種の保全対策事例

網走開発建設部 遠軽開発事務所 道路課 ○安部 凌成  
網走開発建設部 遠軽開発事務所 道路課 齊藤 航斗  
株式会社 長大 大内 のぞみ

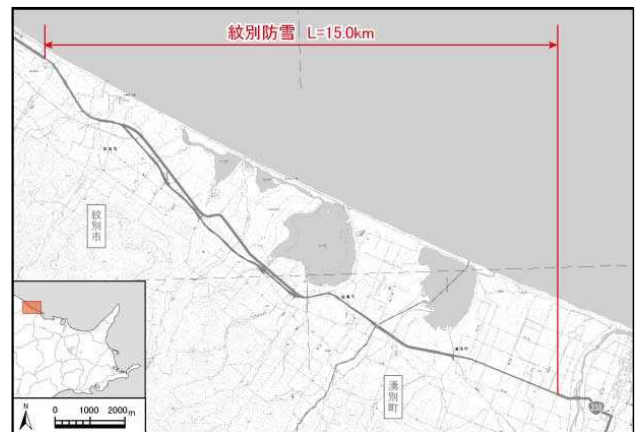
図1 事業実施位置図(上)・道路横断模式図(下)

当該区間は近くに代替路がなく、鉄道も廃止されたため、当該地域では日常生活の多くを国道に依存している。冬期は地吹雪による視程障害や通行止めが発生するほか、曲線が連続する箇所や急勾配箇所が点在し（図1）正面衝突等による死亡事故が全線に渡って発生して

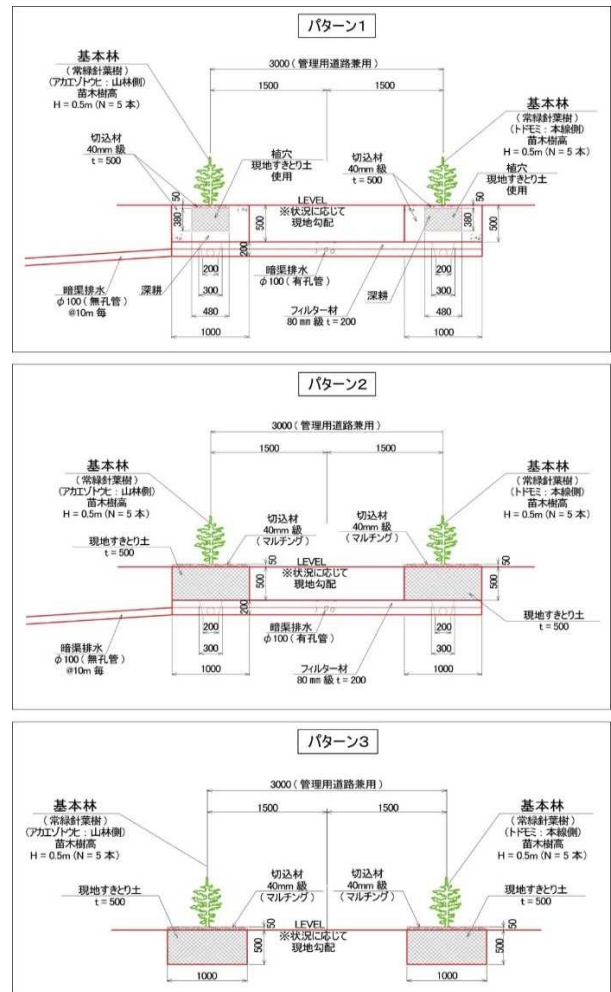
図 3 試験植樹パターン図

土壌調査の結果、当該地域における土壌の透水係数は  $2.1 \sim 9.0 \times 10^{-4}$  (cm/sec) であり、土壌基準 ( $10^{-3}$  cm/sec 以上) に対して土壌含水率が高いことが明らかになった。透水不良が植樹個体の生育不良に繋がる可能性がある<sup>4)</sup> ことから、当該地域で施工可能な植樹方法を検討するにあたり、排水フィルター層の有無や切込材の有無等を組み合わせた排水能力の異なる3パターン(表 1)を立案し、試験植樹を行った(図 3)。

表 1 植樹基盤の条件

排水基盤	植栽部の構成	フィルター材	排水能力
パターン①	切込材+すき取り土	有	高
パターン②	すき取り土	有	↓
パターン③	すき取り土	無	低

以上の結果から、基盤パターン①または②が個体の活着に適しているものと考えられた。施工上の問題点として、基盤パターン①では、基盤整備の施工性・経済性が悪いことが挙げられた。一方、基盤パターン②では草本植生が生えやすいが、基盤整備の施工性・経済性が良いことが挙げられた。これらのことから、施工性・経済性が良い基盤パターン②を採用することとした。

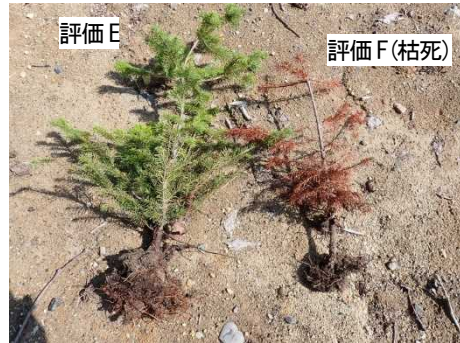
写真2 トドモミの根の状況

評価E（当年伸長量0cm）について、根の状況を確認したところ、発達状況は良好であることが確認された（写真2）。樹高は伸長しなかったが、根の発達が良好であることから、次年度以降に樹高の伸長が望める状況であると考えられた（写真2）。

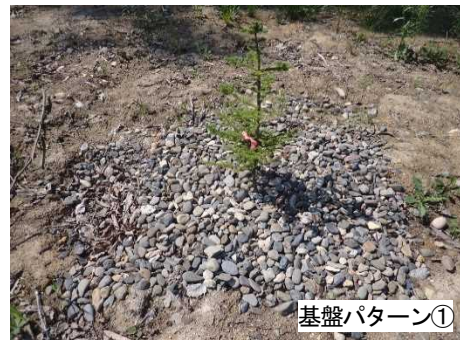
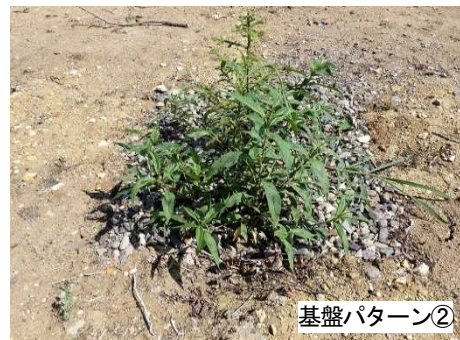
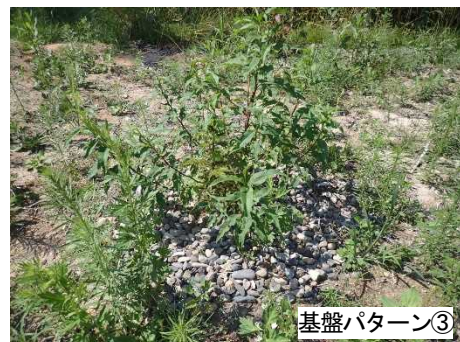
写真3 草本植生による被圧状況

植樹基盤ごとの植生の侵入状況を比較したところ、基盤パターン②・③では草本植生の被圧を受けている個体が多数確認された（写真3）。基盤パターン②・③では、基盤パターン①よりも、表土すき取り土の容量が多いことが原因と考えられた。

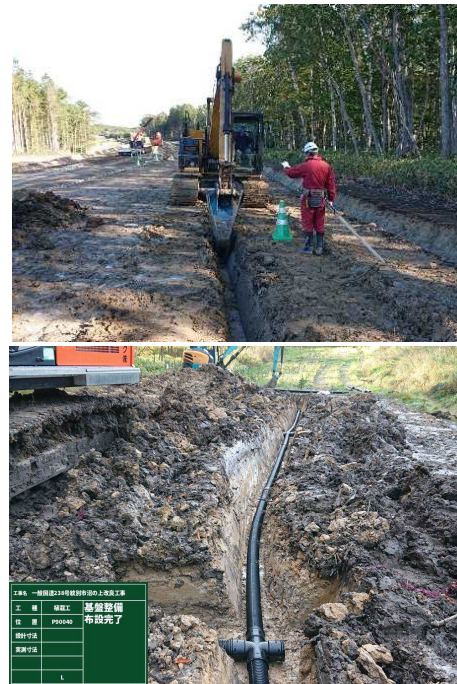
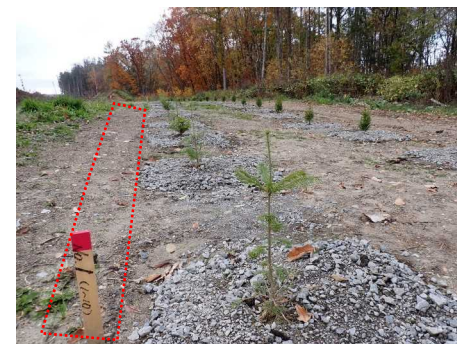
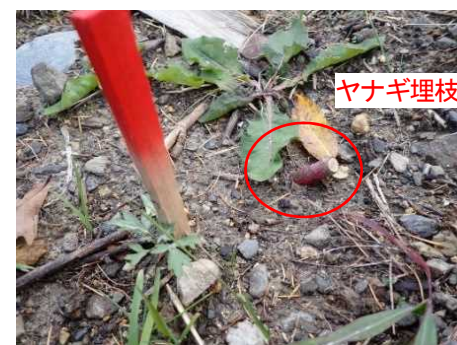
前述の防雪林整備手法にならぬ、現地では令和3年秋季より林帯整備及び防雪林の植樹を施工している（写真4,5,6）。

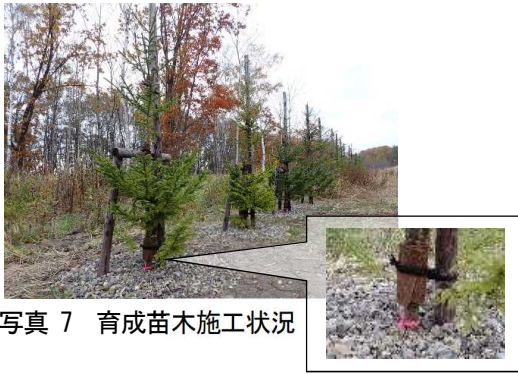
写真7 育成苗木施工状況

基本林整備は幼木のほか、事業敷地内の圃場で育成中の半完成木についても植栽を進めている。アカエゾ

トウヒは根が浅いため、深植えとならないよう注意する必要がある。そのため、圃場から搬出する際に地表面高さにマーキングを施し、植替え時にマーキングより深植えとならないよう留意した（写真7）。

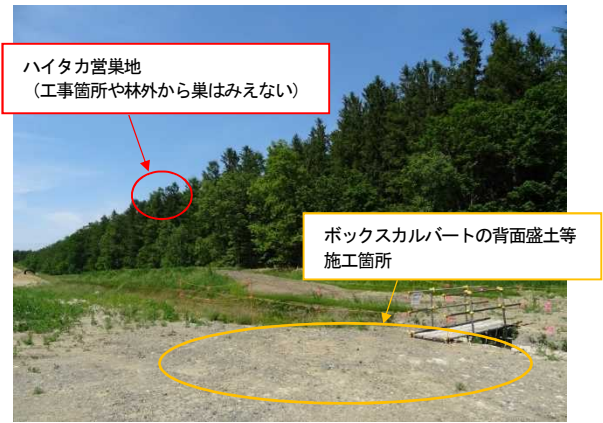
写真8 ハイタカ営巣林と工事業箇所

工事はハイタカの巣内育雛期にあたる6月下旬から7月中旬に実施した。営巣地と工事实施箇所は、100m～250m程度の位置関係にあり、工事实施箇所や林外からは営巣木は直接視認できない状況であった（写真8）。

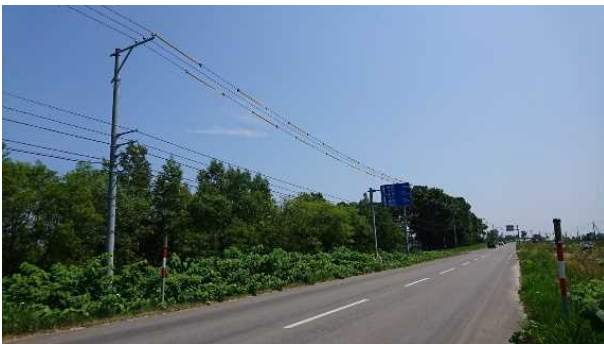
写真 11 電線への衝突防止管設置状況

また、有識者からの助言を踏まえ、飛翔時のタンチョウと電線との接触を防止するため、主要な移動経路となる箇所について北海道電力へ協力依頼を行い、電線への衝突防止管の設置を行った（写真 11）。
