釧路川堤防の緩傾斜化による 堤防強化に向けた調査検討について —散水試験による降雨浸透挙動と堤体強度の把握—

釧路開発建設部 治水課 ○橋本 武幸
大串 正紀
濱中 昭文

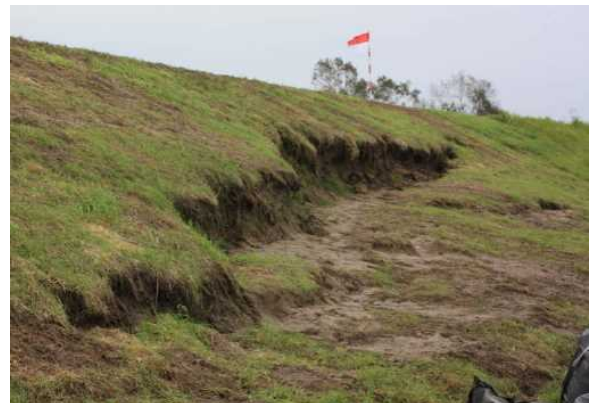
写真-1 釧路川で発生した堤防法面の被災

測史上最大となる月降水量561mmを記録した際には、釧路川左岸KP45.8～46.0の川表で大規模な堤防法面すべりが発生した。具体的には、釧路川左岸KP45.8付近において幅約65mにわたる法中央部からの法面すべりと、KP46.0付近において幅約65mの天端付近からの法面すべりの、合わせて約130mの区間で被災が発生した(写真-1)。気候変動による気象の激甚化が懸念される中で、釧路川の現況堤防の安定性の確保が必要となっている。

よる現地実験を行い、雨水や外水に対しての安全性の高い堤防形状についての検討を行った。平成30年5月から平成31年3月までに5回の委員会を開催し、議論を重ねた結果、被災原因は堤体表層の土質が火山灰質でシルトを多く含む粘性土の部分に、雨水が浸透して飽和度が上昇し、表層の強度が低下したことが理由¹⁾であると考えられた。さらに散水試験結果を反映した浸透流及び安定解析結果から、釧路川の現況堤防の安定性の確保には、法面勾配の3割以上の緩傾斜化が必要との提言を受けた。

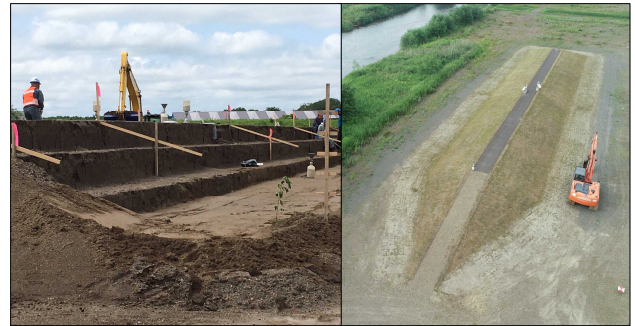
写真-2 左：造成時の様子 右：試験堤防の空撮

試験堤防は、令和2年度に釧路川左岸KP44.6の高水敷に法面勾配3割の実物大で造成された(写真-2)。

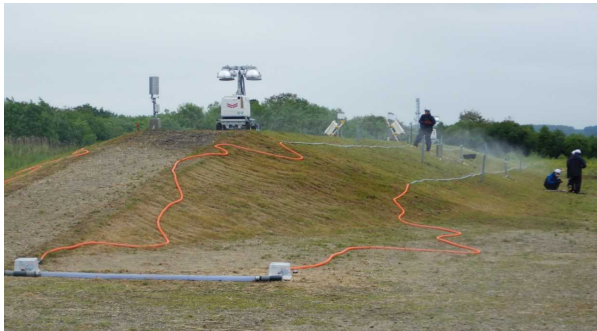
写真-3 散水の様子

散水は、釧路川から水中ポンプを使いくみ上げた水をノッチタンクに貯留し、そこから給水ポンプを用いて川表、川裏それぞれに2本設置した農業用散水ホースに給水し、散水を行った(図-2、写真-3)。安定した給水を行うため、給水ポンプは圧力を一定に保てるポンプを使用した。試験で作用させた降雨については、堤防の散水面積から降雨量を満たすために必要な送水量を求めており、試験中は各散水ホースに設置したリアルタイム流量计及びバルブにより送水量を調節した。なお試験堤防には、転倒式雨量計、雨量柵を設置し、散水試験時の実測の降雨量についても確認した。

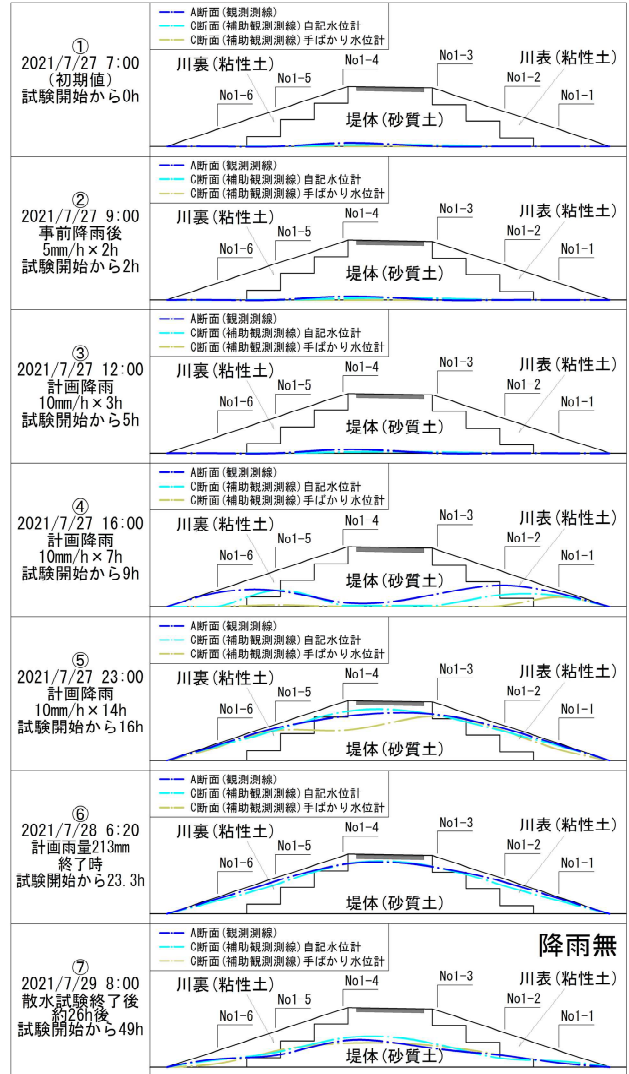
図-4 浸潤面変化図

堤体内の水位観測結果より得られた浸潤面を経過時間毎に示した(図-4)。主要観測測線A断面の浸潤面を青線で、補助観測測線C断面の浸潤面を水色、黄色線で示す。経過時間は、図-3 散水試験スケジュールに記載した①

～⑦の各段階で整理しており、具体的には、①散水試験開始時、②事前降雨終了時、③計画降雨10mm/h×3h、④計画降雨10mm/h×7h、⑤計画降雨10mm/h×14h、⑥計画降雨終了時、⑦散水試験翌日(試験終了後約26時間)の結果を整理した。

①散水試験開始時には、堤体内にほとんど水が無く浸潤面が低いことが確認できる。②～③事前降雨終了時か

ら10mm/h×3hにかけての降雨では浸潤面に大きな変化はない。④10mm/h×7hの降雨で川表、川裏ともに法尻から浸潤面が上昇しているのが確認できた。一方で中央部では、依然として浸潤面は低い状態が続いている。⑤10mm/h×14hの降雨で、中央部でも浸潤面が堤体内の高い位置まで上昇していることが確認できる。⑥計画降雨量終了時では、大きな変化が見られず、高い位置の状態が継続していることが確認できた。⑦散水試験翌日には、法尻から浸潤面が低くなり、中央部の浸潤面が法尻に比べ、高くなっているのが確認できた。

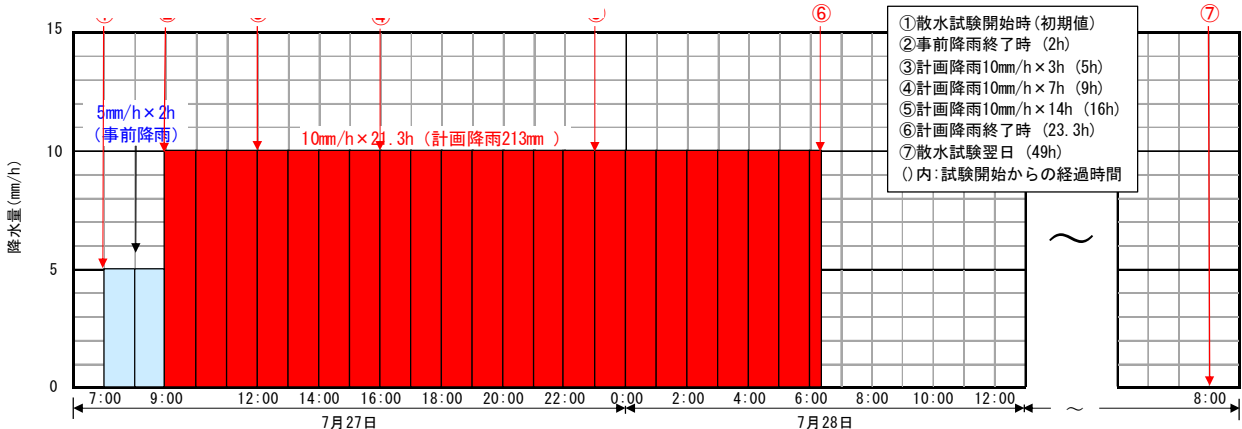
図-3 散水試験スケジュール

散水試験スケジュールを以下に示す(図-3)。

散水開始：2021年7月27日(火) 7:00

- ① 事前降雨：5mm/h×2h
- ② 計画降雨：10mm/h×21.3h

②計画降雨は、「河川堤防構造検討の手引き(改訂版)」²⁾に則り、降雨強度=10mm/h、降雨時間=釧路川の計画降雨量213mm÷降雨強度10mm/h=21.3hと設定した。

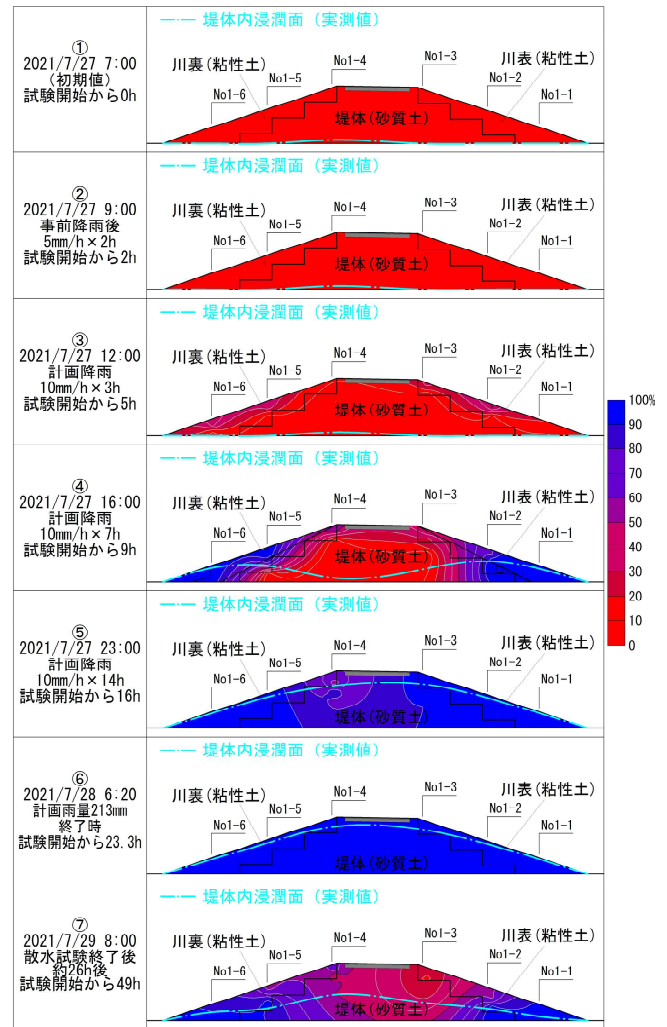
図-5 体積含水率コンター図

土壌水分計により測定した体積含水率の結果と、ポータブルコーン貫入試験によるコーン強度の試験結果を以下に示す(図-5, 6)。体積含水率とコーン強度についても浸潤面と同様の経過時間の結果で整理している。

図-5 は、体積含水率の①散水試験開始時の初期値を0% (赤色) 、最大上昇時を100% (青色) として変化率をコンター図で整理したもので、赤→青にかけて体積含水率が上昇していることを示す。また、図中には水位観測による堤体内浸潤面(水色線)を併せて示す。

体積含水率の結果についてまとめると、①散水試験開始時は変化率の初期値のため堤体内は0% (赤色) である。②事前降雨による変化は確認できない。③10mm/h×3hの降雨では、川表、川裏ともに法面表層において体積含水率のわずかな上昇が確認できる。④10mm/h×7hの降雨では、川表、川裏ともに法尻から法尻に向かって変化率が高くなっており、特に法尻では、法面から基礎地盤に至るまで変化率が最大値を示している。法尻から体積含水率の最大上昇を迎える結果は、浸潤面上昇と同じ結果を示している。⑤10mm/h×14hの降雨では、川裏の法尻付近から基礎地盤にかけてを除き、ほとんどの箇所に変化率が最大値となった。⑥計画降雨終了時には、すべての箇所に変化率が最大値となり、堤体内の浸潤面が高い位置で定常の状態になったことを示している。⑦散水試験翌日には、堤体内の中心部から変化率が下がり、法尻から法尻にかけて水が排出されているのが確認できた。

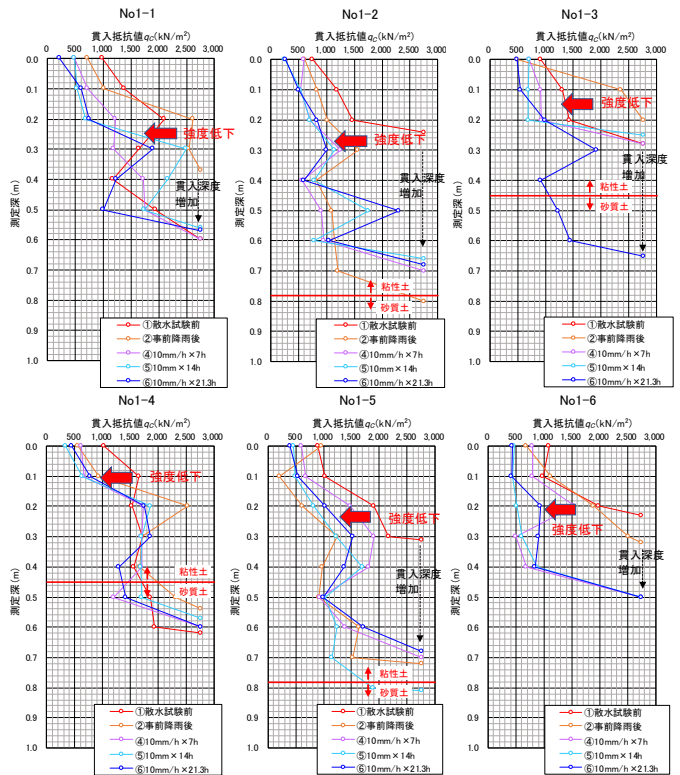
図-6 コーン強度の試験結果

図-6 は、地点ごとのポータブルコーン貫入試験によるコーン強度の試験結果である。貫入試験は、深度10cmごとに貫入抵抗値を計測し、原則として貫入不可となる深度まで連続して実施した。川表の法尻、中央、法尻、川裏の法尻、中央、法尻の順に、No1-1、No1-2、No1-3、No1-4、No1-5、No1-6とし、またグラフ中の赤線は、堤体内の粘性土と砂質土の境界線を示す。

コーン強度の結果についてまとめると、法尻の観測地点、No1-1、No1-6における②事前降雨終了時(橙色)と④10mm/h×7hの降雨(紫色)を比較すると、貫入抵抗値が減少し、貫入深度が増加しているのが確認できる。前述した浸潤面と体積含水率の結果から、④10mm/h×7hの降雨では法尻に水を多く含んでいると確認できているため、

これは水を含んだことで堤防の強度が低下したものと考えられる。また全ての観測地点で、①散水試験開始時と⑥計画降雨終了時について、貫入抵抗値の平均と貫入深度を比較した(表-1)。貫入抵抗値の平均の増減を確認すると、283~654kN/m²の範囲で全ての地点で減少しているのが確認できる。貫入深度の増減はNo1-2、3、5、6で0.27~0.44m増加し、No1-1、4で0.02~0.03m減少しているが、減少の幅が0.02~0.03と小さいことから、全体的には貫入深度は増加傾向であるといえる。以上のことから、散水試験前と散水試験後で、貫入抵抗値が減少し、貫入深度が増加していることから、降雨の浸透の影響により堤防の法面強度が低下しているのが確認できた。

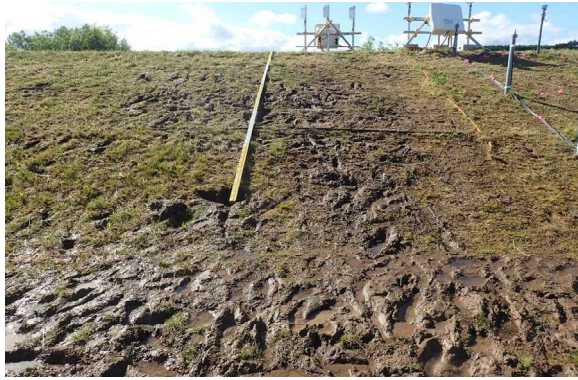
写真-4 試験後の堤防法面が高飽和状態の様子

UAVを使用した空中写真測量による三次元測量を実施したが、試験前と試験後で試験堤防の変状は確認されなかった。しかしながら、試験後に試験堤防法面を観察すると高飽和状態であることが確認できた(写真-4)。

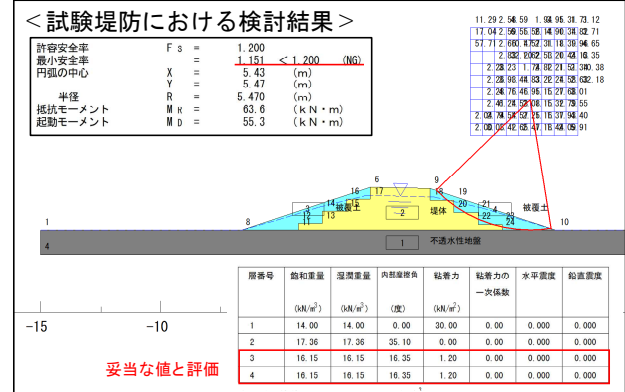
図-7 安定計算結果図

粘着力Cについては、低土被り圧の場合、三軸圧縮試験結果で得られる粘着力Cが過大に評価される可能性があるため、低土被り圧での粘着力Cについて検討した委員会のC=1.2kN/m²の値を用いるものとした。C=1.2kN/m²と設定し、円弧すべり解析により安定性を検討した結果(図-7)、安全率Fs=1.151となった。散水試験後の法面は高飽和状態で、すべり破壊は発生しないが安全率は低下していると考えられるため、C=1.2kN/m²は妥当な値と考える。

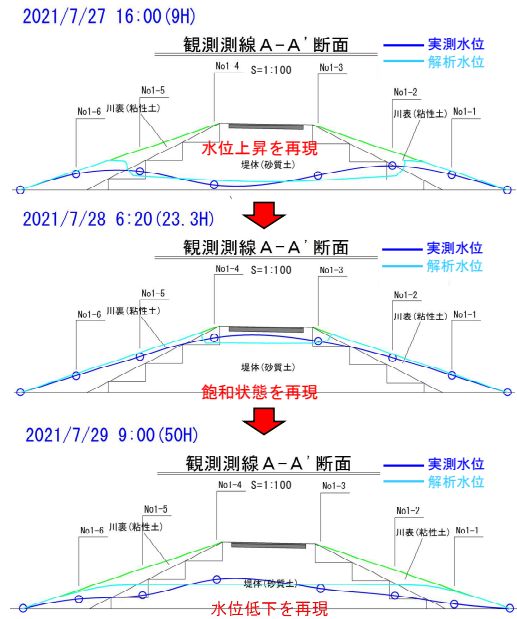
図 - 9 散水試験の再現解析結果

再現解析結果を図-9に示す。図-9 左図の中央、計画降雨終了時の堤体内の水位は、実測水位(青線)と解析水位(水色線)が概ね一致し再現できているが、上段の堤体内水位上昇時では、堤体中央の水位上昇を再現できず、また下段の散水試験後でも解析水位が下がらず、再現できていないのが確認できる。その後、透水係数を様々な値に変更し、再現計算を行ったところ、最も再現性が高いと評価した結果が図-9 右図の試験堤防の造成時に調査して得られた透水係数、堤体(砂質土)= $7.22 \times 10^{-5}(\text{m/s})$ 、拡幅土(粘性土)= $1.27 \times 10^{-5}(\text{m/s})$ に設定した際の再現解析結果である。上段の試験開始から9h後を見ると、実測水位と解析水位がともに法尻から水位が上昇し始めているのが確認できる。計画降雨終了時には、実測、解析ともに堤体内水位が高い状態となり、下段の試験終了後約26h後の水位の低下についても再現できていることが確認できる。よって実測水位と解析水位の挙動がおおむね一致し、散水試験の再現が可能であることから、試験堤防の造成時に調査して得られた透水係数が妥当な値と考え、拡幅土(粘性土)の透水係数 $k=1.27 \times 10^{-5}(\text{m/s})$ と設定した。

下状況等が再現可能となるようにフィッティング解析を行った。
