地上型レーザスキャナを用いた 水管橋点検のための実証実験

札幌市水道局 給水部 給水課 ○関 拓矢
梶本 和也
猪子 敬之介

キーワード：地上型レーザスキャナ、点群データ、水管橋、点検、ニールセンローゼ補剛形式

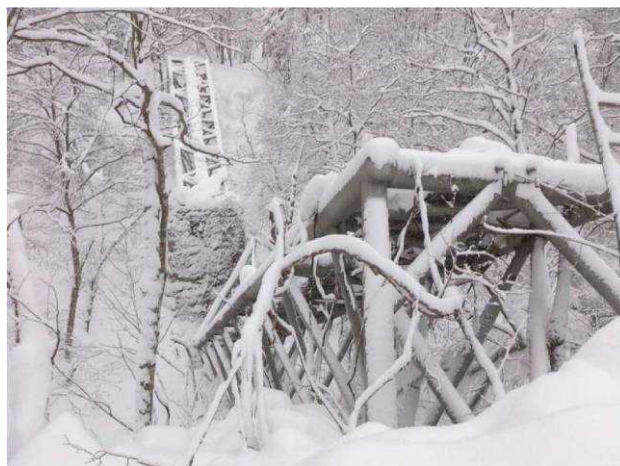
写真-1 美唄市水管橋の崩落状況¹⁾ (2021年2月25日撮影)

2021年2月24日に美唄市でトラス補剛形式の水管橋が、また、同年10月3日に和歌山市でランガー補剛形式の六十谷水管橋が、上部工主構部の腐食により相次いで崩落したり²⁾ (写真-1、2)。後に、前者では兩岸の橋台天端に大きな高低差が生じていたこと¹⁾、後者では崩落した径間において約1年前から予兆のような異常変位が観測されていたこと³⁾が指摘されている。

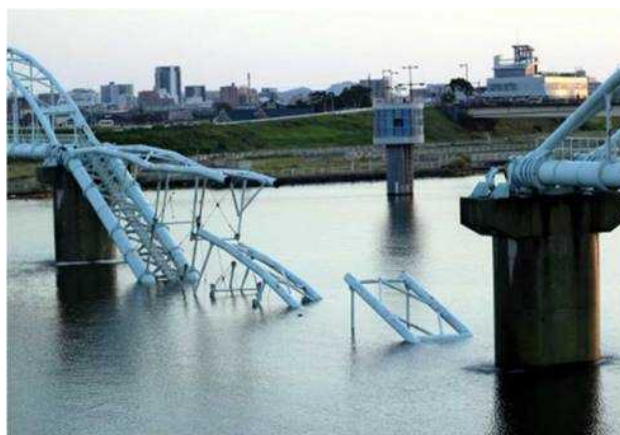
写真-2 六十谷水管橋の崩落状況²⁾ (2021年10月3日撮影)

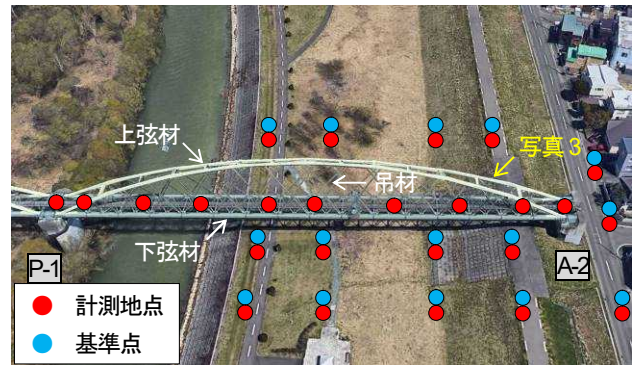
図-2 計測地点と基準点の位置（Google Earthに加筆）

地上型レーザスキャナは、レーザを遮るものがあるとオクルージョンが生じる。このため、点群データを限なく取るには、あらゆる角度から計測する必要がある¹²⁾。架橋地点は、河川の高水敷を公園として利用しており、施設管理者の許可を得れば、計測機器を据え付けることができる。また、下弦材2条の間に点検歩廊があり、そこにも据え付けることができる。計測地点については、高密度に計測可能な範囲が計測機器を中心に半径10m以内という報告¹⁰⁾があることを踏まえ、歩行者や自転車の妨げとならぬよう、道路、堤防、河川敷に概ね20m間隔になるよう15点配した。一方、点検歩廊上の計測に際限はないため、地上よりもやや密に10点配し、全25点とした。ただし、上弦材の計測高さが10mを超えること、上弦材の頂部はレーザが届かないこと、低水路には計測機器が据え付けられないことから、点群データが疎になるか得られないと推測される。複数機種の精度を比較検証する上で、計測にあたり、ローカル座標として、地上の計測地点と同じ位置に橋軸方向3列、橋軸直角方向5行の基準点を設けた。さらに、豊平川および本橋の左右岸の形状がほぼ対称のため、右岸側の径間のみを計測することにした。計測地点と基準点の位置を図-2に示す。

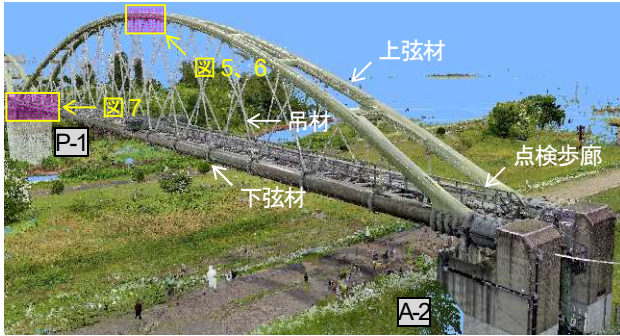
図-4 点群データのスクリーンショット (機種B)

各機種の計測結果と点群数を表-3に、点群データのスクリーンショットの一例(機種B)を図-4に示す。紙面の都合上、計測結果は本橋の上流側(左岸側から見て右側)の値のみを掲載した。

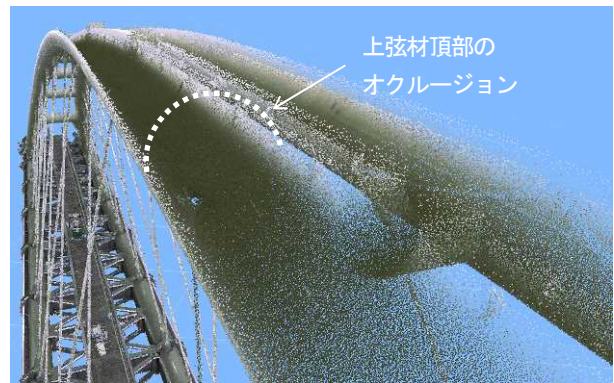
図-6 上弦材の頂部のオクルージョン（機種C）

本実験で明らかとなった計測時の問題点としては、上弦材の頂部、橋脚上部から下弦材の間でオクルージョンを生じ、点群データを取得できなかったことが挙げられる（図-6、7）。このような部位で点群データを取得する方法としては、UAVで撮影した写真をSfM（Structure from Motion）処理し点群データに変換する方法^{10)、12)}や、1節で取り上げたハンディタイプの可搬型レーザスキャナで計測する方法が考えられる。しかし、それらの点群データは地上型レーザスキャナのものに比べると1オーダー以上精度が劣り、それに引きずられてデータ全体の精度が低下することもあるので、計測箇所・範囲を限定的にするなどの工夫が必要である¹⁰⁾。

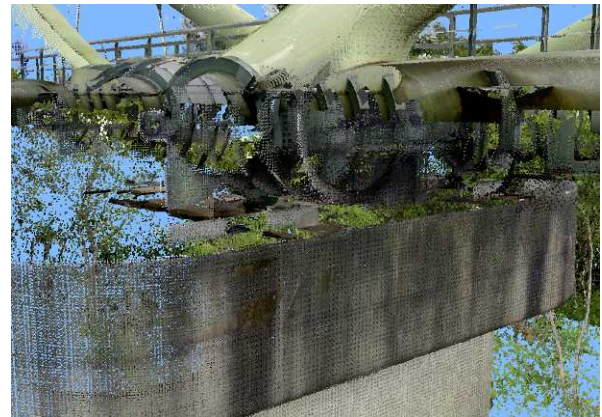
図-7 橋脚上部から下弦材の間のオクルージョン（機種B）
