ICT技術による漁港施設の施設点検の有効性について

農業水産部 水産課 ○藤池 貴史
井本 丈博
(株)クマシロシステム設計 小竹 元己

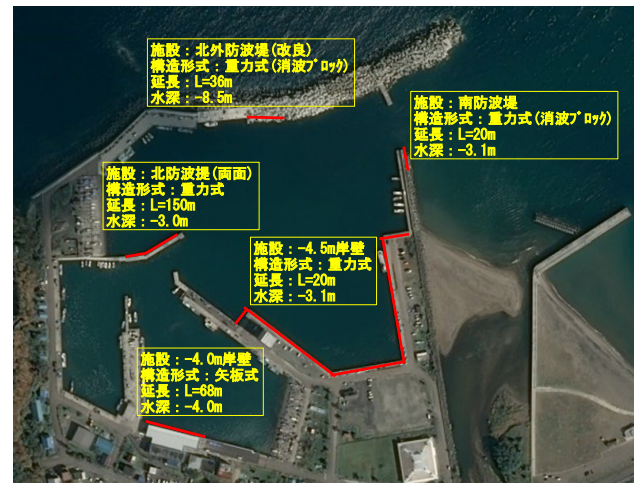
図-2 対象施設(美国漁港)

試験対象施設は、漁港の主要な基本施設である外郭施設、係留施設から簡易調査(重点項目)の老朽化評価項目を網羅するように構造形式が矢板式・重力式・消波ブロック被覆堤の施設を選定した(図-2、表-1)。なお、北防波堤においては、直立堤の港外側・港内側の両側を対象範囲として設定した。

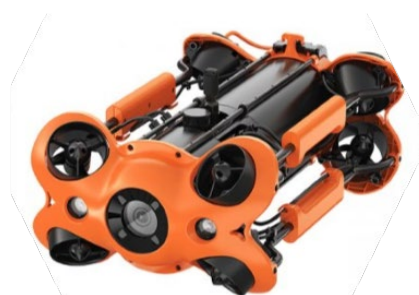
図-5 水中ドローン(CHASING M2 PRO)

現地調査は、潜水目視調査に加え、ICT機器の内、水中3Dスキャナー(以下、3DS)、マルチビーム(以下、NMB)、水中ドローンを選定した。各調査機器の概要を図-3~図-5、表-2~表-4に示す。3DSは国内代理店で唯一流通しているTeledyneBlueView社製BV5000、NMBは浅海域に適用可能なTeledyne Reson社製SeaBat T20を選定した。また、水中ドローンは、変状規模算定のスケール合わせに有効なレーザースケイラーを搭載可能なCHASING社製CHASING M2 Proを選定した。

製品名	CHASING M2 PRO
サイズ	480×267×165mm
重量	5.7kg
バッテリー	300Wh
最大深度	150m
最大速度	2m/s(4ノット)
バッテリー航続時間	最大4H
バッテリー循環回数	>300回
動作温度	-10°C~45°C

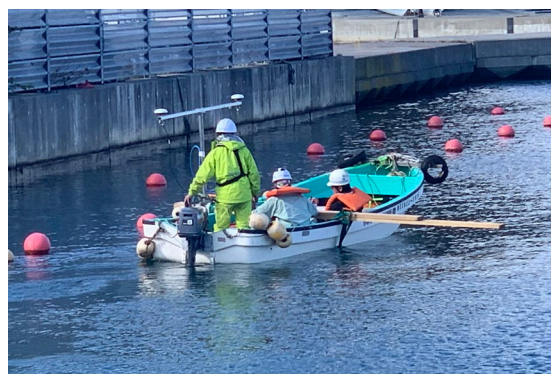
写真-1 水中3Dスキャナー試験状況

音響測量機器(3DS、NMB)は、船舶艀装を行った上で試験を行い、3DSは、操船1名、機器操作2名の3名体制、NMBは、操船1名、機器操作1名の2名体制で実施した。音響測量機器における計測状況を写真-1、写真-2に示す。3DSは、ビームのスワ幅が水面から海底まで確保されていないため、ビームの照射角度を調整して、計3回の計測により全没水部を可視化した。一方、NMBはスワ幅が広く全没水部を計測可能であるが、点群密度が粗く精度が確保できないため、計2回の計測を行い、点群を合成することで精度向上を図った。

また、船舶と対象施設は約5m程度の距離を保って航行し、航行速度は2~3knotとした。

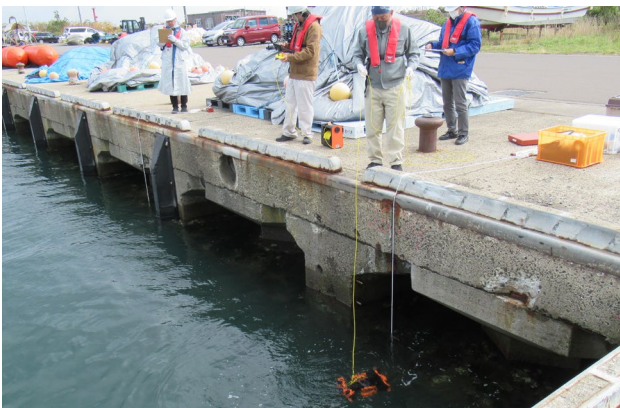
写真3 水中ドローンの計測状況

水中ドローンは、操縦者・ケーブル技師・見回り員の3名体制にて調査を行い、ケーブル技師を配置することでリモコンと本体を結ぶケーブルが障害物(防舷材や係留索等)に引っかかる事がないように配慮した。また、計測作業は、事前にリボンを下してスパン割を行い、計測範囲を操作画面で確認できるようにした。水中ドローンの計測状況を写真-3に示す。

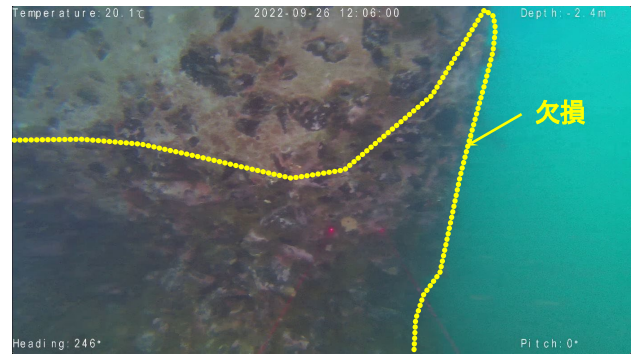
写真4 4.5m岸壁(スパン64、水深2.4m付近)

水中ドローンによる取得画像を写真4～写真6に示す。水中ドローンでは写真4や写真5のような水深1.6m～2.4m帯の欠損部を鮮明に捉えることができたが、海底付近では水中ドローンのスクリーにより砂を巻き上げる
