# サロマ湖漁港アイスブームにおける 新型メインロープの耐用年数の推定

網走開発建設部 網走港湾事務所 第2工務課 ○丹羽 幸一  
木口 輝  
日本データサービス株式会社 清水 敏明

サロマ湖漁港(第1湖口地区)アイスブームのメインロープは、平成20年度から「超高分子量ポリエチレン繊維」を芯材とする新型ロープへと順次更新しており、令和2年度には全てのロープの更新が完了した。しかし、実海域で使用した新型ロープの耐用年数が明らかとなっていないことから、使用年数の長いロープを対象とした残存強度試験を実施し、耐用年数の推定を行ったので、その結果と今後の対応について報告する。

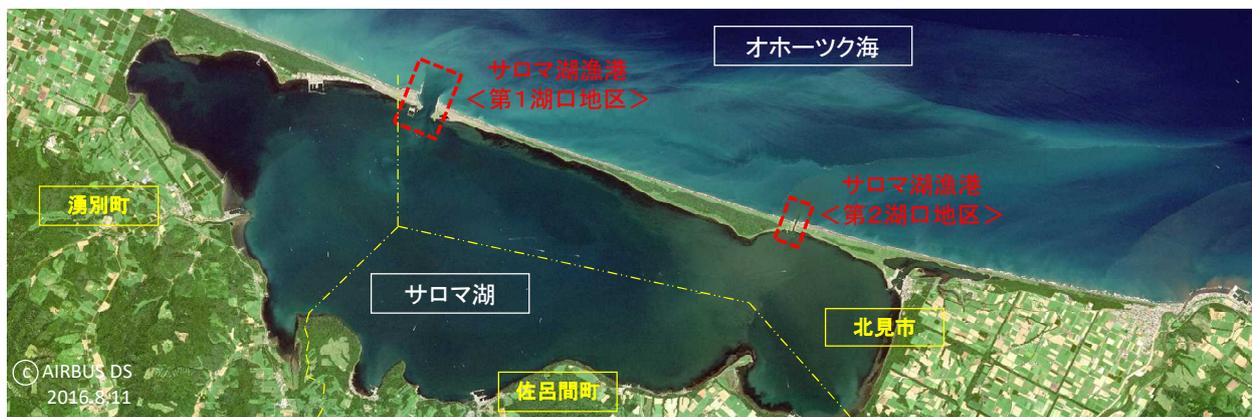
写真-1 サロマ湖とサロマ湖漁港

サロマ湖は、は長さ約28kmの砂州でオホーツク海と隔てられ、第1湖口、第2湖口の2つの湖口で繋がっている(写真-1)。

第4種サロマ湖漁港は、オホーツク海とサロマ湖とを繋ぐ2つの湖口に位置し(写真-1)、湖内と外海を繋ぐ航路の整備を行っている。これにより、漁船の安全航行の確保はもとより、湖内と外海の海水交換機能が保持さ

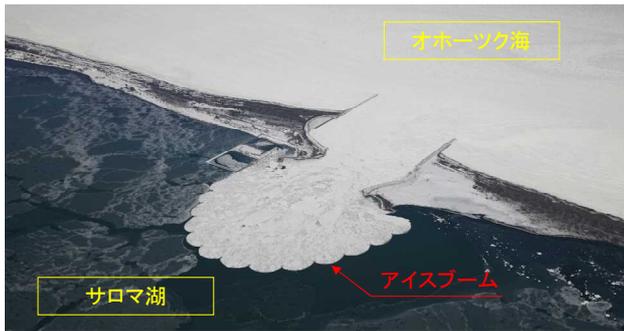
写真-2 サロマ湖漁港（第1湖口地区）アイスブーム

このような深刻な状況を解決するため、以下の条件からアイスブーム工法が採用され、平成10年に完成した(写真-2)。

- ・冬期以外の漁船の出入りを妨げない
- ・湖内外の海水交換を妨げない
- ・沿岸漂砂・海浜変形に影響を与えない

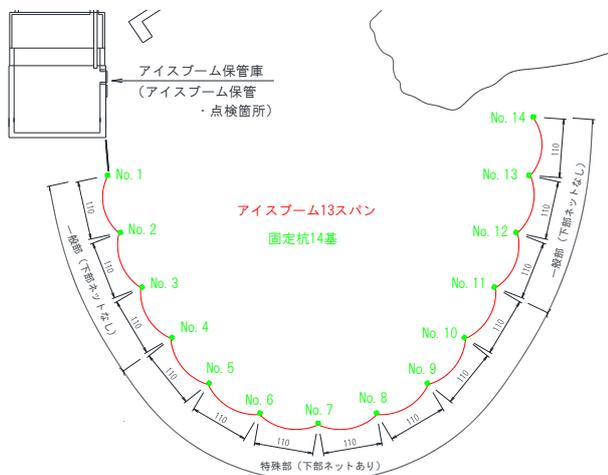
図-1 第1湖口地区アイスブーム平面図

アイスブームは、110m間隔で海底地盤に打ち込まれた14基の固定杭と、その間に設置される浮体式のロープで構成されている(図-1)。

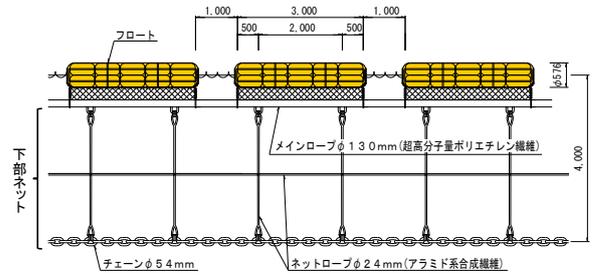
図-2 アイスブーム特殊部(長さ140m)

サロマ湖の湖口では、潮汐によって非常に速い潮流が発生し、上げ潮時には湖内へ流水が流入し、下げ潮時に外海へ戻されることを繰り返す。アイスブーム13スパンのうち、この潮流の流軸付近となる7スパン(固定杭No.4~11の区間)を特殊部とし、速い流速によって流水が潜り込むことを阻止するための下部ネットを設置している(図-2)。一方、比較的流速の遅い一般部6スパンでは、下部ネットはなくメインロープとフロートだけで流水を食い止める(図-3)。

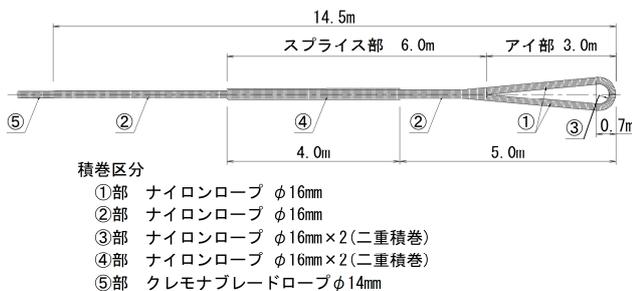
図-4 積巻区分(特殊部)

メインロープの構造を表-1に、メインロープの表面保護として被覆材の外側に巻く化学繊維ロープである積巻区分を図-4に示す。なお、積巻はロープ損傷の予防と屈曲抑制を目的とした消耗材である。

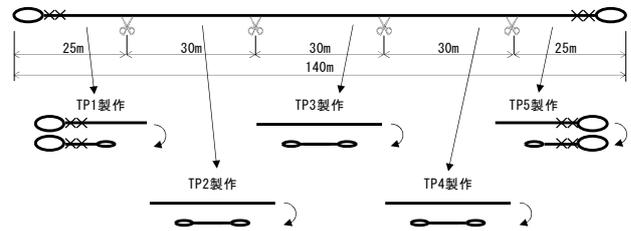
図-5 テストピース作成

延長140mのロープ1基から、5本のロープを採取し、テストピースを作成する(図-5)。

TP1とTP5の片端は、既存のアイスプライスをそのまま使用し、それ以外のピース端部は母材と同等以上の強度が得られるスプライス加工(編込み長、編込み角度)とする。

被覆材のクラックなど、メインロープに明らかな損傷箇所が存在していた場合には、その位置に応じて、テストピースの採取位置を見直すこととする。

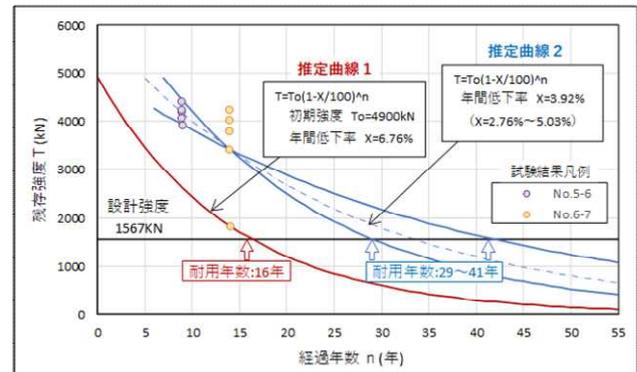
図-6 ロープ耐用年数の推定結果

No. 5-6のロープでは著しい強度低下はなかつた。一方、No. 6-7では、著しい強度低下箇所 (TP5) が確認された。このため、耐用年数の推定は、著しい強度低下箇所の有無による2ケースで実施することにした。推定の結果を図-6に示す。

推定曲線1は初期強度4,900kNから推定することにより、No. 6-7のような局部的に著しい強度低下のあるロープは16年となり、推定曲線2は経過年数の違うロープの残存年数から推定することにより、No. 5-6のような局部的に著しい強度低下のないロープは29~41年となる。

このため、耐用年数の推定は、局所的な強度低下が存在しないロープと局所的に強度低下が存在しているロープの2パターンを想定して実施した。その結果、推定耐用年数は以下となった。

- ① No. 5-6のような局所的な強度低下のないロープは29から41年
- ② No. 6-7のような局所的に強度低下のあるロープは16年

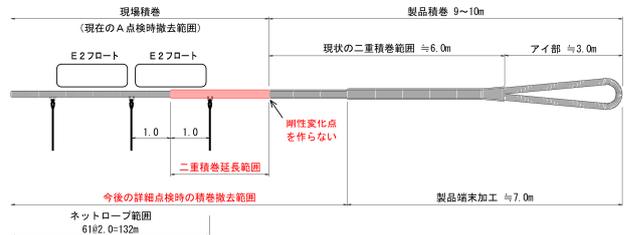
図-9 二重積巻の延長範囲と今後の積巻撤去範囲

変化点（＝屈曲集中箇所）を無くすことが必要である。このため、図-9に示すとおり、二重積巻範囲をE2フロート下部位置まで中央側に延長することとする。これにより、剛性変化点はフロート中心の直下となり、屈曲し難い位置となる。

また、今後もこの付近での強度低下の兆候を早期発見するために、詳細点検時の積巻除去範囲を製品端末加工位置まで外側に延長し、中折れの有無の確認を行う。
