北海道における実橋梁の空気量と耐凍害性に関する調査

国立研究開発法人 土木研究所 寒地土木研究所 耐寒材料チーム ○吉田 行
国立研究開発法人 土木研究所 寒地土木研究所 耐寒材料チーム 長谷川 諒
国立研究開発法人 土木研究所 寒地土木研究所 耐寒材料チーム 島多 昭典

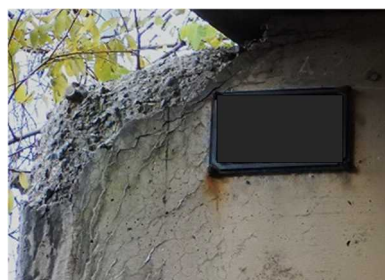
(a) ひび割れを伴う凍害劣化事例

一方、国土交通省北海道開発局においても、海上および飛沫帯等の塩分が作用する環境下に建設する構造物については、耐凍害性確保の観点から、空気量6%かつ最大水セメント比45%の品質条件（例えばRC-4S(b)、(C)）が示されている³⁾。しかし、凍結防止剤の散布に対しては、塩害対策として最小かぶりの確保を基本に、かぶりが確保できない地覆、防護柵については、凍害、凍塩害の複合劣化の抑制を考慮して、塗装鉄筋や表面被覆、表面含浸材の適用について検討が必要なが示されているものの空気量等の品質条件は示されておらず、構造物の設置環境等を考慮して適切な品質条件を設定する必要がある。そのためには実構造物の設置環境と凍害劣化状況の把握が必要だが、実構造物を調査すると、おおよそ1980年を境として、それ以前に建設された構造物は劣化部周辺に微細ひび割れを伴い欠損が生じる事例が、それ

写真-1 特徴的な凍害劣化事例

以降に建設された構造物はひび割れを伴わず表面損傷（スケーリング）が卓越する事例が多くみられる。写真-1はそれぞれの特徴的な凍害劣化事例を示しているが、このような劣化形態の違いは空気量の違いが影響していると推察され、寒冷地では古くから適切な空気量の確保が必要とされていたものの、レディーミクストコンクリートの空気量4.5%が標準となったのは1978年のJIS改訂以降であることと関係していると考えられた。

図-3にコンクリートの気泡間隔係数を示す。気泡間隔係数は、コンクリート中の気泡径や数を考慮して算定され、気泡径が小さい微細な気泡（エントレインドエア）が多いほどその値は小さくなり、耐凍害性も良好となる。なお、既往データには気泡間隔係数 $2582\mu\text{m}$ （1964年）、 $1666\mu\text{m}$ （1967年）のデータが含まれていたが除外して表記している。1980年以前は、気泡間隔係数がこれを下回ると耐凍害性が向上するとされている $250\mu\text{m}$ の参考線より大きい橋梁が多く存在し、このような構造物ではエントレインドエアが不足しており、写真-1(a)に示したような微細ひび割れを伴う凍害劣化が顕著になると考えら

れた擁壁縦壁からコア採取しており、現地ではいずれもスケールリングはみられなかったが、ばらつきはあるもののコア表層部の超音波伝播速度が低下していた。F橋は写真-1(a)に示した張り出した縦壁上部の角部にひび割れを伴う凍害劣化がみられた橋梁だが、コアはいずれも水掛かりのない桁下縦壁から採取している。A1縦壁でコアによりばらつきはあるものの、いずれも表層部の超音波伝播速度は低下していた。G橋はA1、A2ともにジョイント部からの水の流入が確認され、いずれの現地縦壁にもスケールリングが確認されたが、縦断勾配がありA1側がA2側より低く、A1縦壁のスケールリングが大きかった。コアはいずれも比較的スケールリングが小さい箇所から採取しており、超音波伝播速度はいずれも表層と内部の差は小さかった。
