施工面状態に起因する床版防水工の性能低下について

(国研) 土木研究所 寒地土木研究所 寒地構造チーム ○仁平 陽一郎
角間 恒
山澤 文雄

既設の鉄筋コンクリート床版では、予防保全として防水層を設置したにもかかわらず、設置後数年で漏水が生じることがある。本研究では、既設床版に施工した防水層の早期の性能低下要因として、舗装の切削撤去時に床版に発生する切削面に着目し、切削面が防水層の接着性能の低下に及ぼす影響を調査するための室内および実規模試験を実施した。

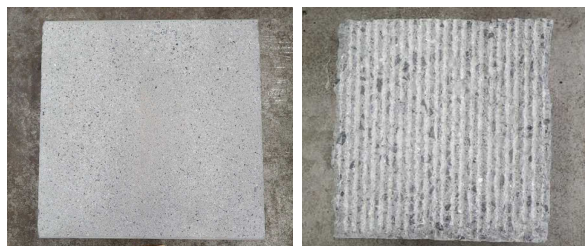
写真-1 コンクリート平板の表面

(a) 平滑面

(b) 切削面

施工したものである(写真-1(a))。ケース2~4は、定置式切削装置を用いてコンクリート平板表面に切削形状を設けた後、防水層を施工したものである(写真-1(b))。切削形状は、幅12mm程度、高さ4mm程度、サンドパッチング法⁹⁾により計測した表面のきめ深さは2.0~2.5mm(平均2.3mm)であり、NEXCO総研による調査事例⁹⁾から、凹凸の程度が比較的大きい状態を設定した。

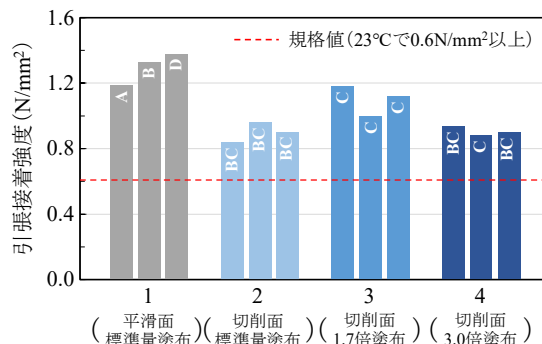
図-1 引張接着試験結果

図-1に各ケースの引張接着強度を主な破壊箇所とともに示す。ケース1では、試験治具の接着部で破壊した試験体があったが、引張接着強度が規格値を満たしており、試験結果の評価対象から除外していない。

平滑面を対象としたケース1では、引張接着強度が1.19~1.38N/mm²であり、主な破壊箇所は、舗装材、防水層、治具接着部であった。切削面を対象としたケース2~4では、全ての試験体で引張接着強度が規格値0.6N/mm²を上回ったが、ケース1と比較して引張接着強度は低下し、破壊箇所がコンクリートあるいは防水材~コンクリート界面となった。舗装切削面では、切削時の衝撃によってコンクリート表面にマイクロクラックが発生することが指摘されている⁹⁾が、本試験においても、切削時にマイクロクラックが発生したことで、コンクリート表面付近での引張強度が低下した可能性が考えられる。また、コンクリート表面付近の強度が引張接着強度を支配する要因になることで、防水材塗布量と引張接着強度との間に相関関係は見られなかった。

図-5に引張接着強度を主な破壊箇所とともに示す。図中の「平滑面(室内)」および「切削面(室内)」は、標準的な量を塗布した場合の室内試験結果(図-1中のケース1および2)を再掲している。

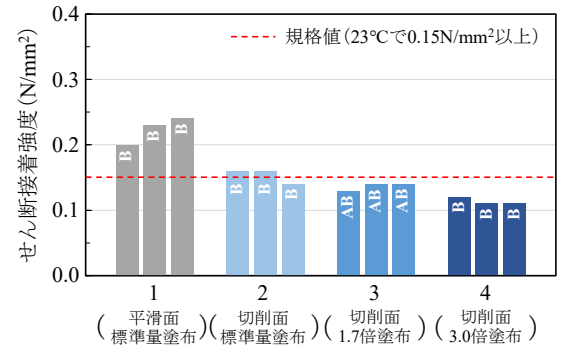
図-2 せん断試験結果

図-2に各ケースのせん断接着強度および最大変位を主な破壊箇所とともに示す。また、図-3にせん断接着強度と最大膜厚の関係を示す。ここでいう最大膜厚は各試験体内での膜厚の最大値であり、ケース1は膜厚の平均値、ケース2~4は切削形状の凸部での膜厚の平均値に切削形状の大よその高さ4.0mmを加えた値とした。

平滑面を対象としたケース1では、せん断接着強度0.20~0.24N/mm²、最大変位2.60~2.90mmであり、いずれも規格値を満たしている。一方、切削面に対して標準量を塗布したケース2では、せん断接着強度0.14~0.16N/mm²であり、平均値0.15N/mm²こそさくろうじて規格値を満たしたが、試験体個別には規格値を下回ったものがあつた。また、防水材塗布量を増加したケース3~4では、全ての試験体でせん断接着強度が規格値を下回った。切削面でせん断接着強度が低下するのは、切削形状の凹部において防水材の膜厚が厚い箇所が形成される

(a) せん断接着強度

(b) 最大変位

ことで、塗膜のせん断流動に対する抵抗性が低下するためであり、**図-3**からは最大膜厚の増加に比例してせん断接着強度が低下することがわかる。なお、せん断試験では、主に防水層あるいは舗装～防水層界面で破壊が生じており、引張接着試験とは異なり、切削によって破壊箇所が大きく変化することはなかった。

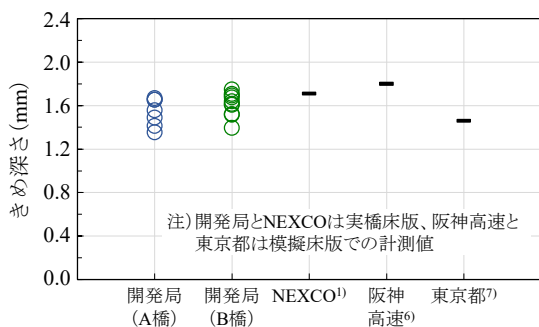
図4 きめ深さの計測結果

図-4 にきめ深さの調査結果を示す。A 橋では 1.36～1.67mm (平均 1.52mm)、B 橋では 1.52～1.69mm (平均 1.61mm) であり、2 橋の舗装切削面では、きめ深さが同程度となっていた。舗装切削面のきめ深さについては、これまでに道路管理者によるいくつかの調査事例があり、前述した実橋を対象とした NEXCO の調査のほか、模擬床版を対象にした調査結果として、阪神高速道路からは 1.80mm⁶⁾、東京都からは 1.42～1.50mm (平均 1.46mm)⁷⁾ という値が報告されている。これらを踏まえると、A 橋および B 橋での調査結果は、舗装切削面における平均的なきめ深さを表していると考えられる。

この既存ヤードに対し、令和 2 年に、小型切削機を用いて舗装を切削撤去し、防水層および舗装 (密粒度アスコン(13F)、厚さ 40mm) を施工した (写真-2)。舗装切削面のきめ深さは 1.36～1.59mm (平均 1.46mm) であり、実橋での計測結果 (図-4) と同程度である。また、防水層はコンクリート表面温度 33.0°C の条件で施工した。
