函渠工等周辺の舗装段差部の効果的補修方法に関する検討

室蘭開発建設部 道路設計管理官付 ○堀口 啓吾
室蘭開発建設部 道路設計管理官 小林 悟
寒地土木研究所 寒地道路保全チーム 丸山 記美雄

本研究は、函渠工等周辺の舗装段差部の走行性改善に繋がる段差補修方法を提示することを目的としている。供用後年数を経て函渠工等周辺の舗装路面に段差や不陸が生じ、走行性が低下した箇所において、段差補修の実施前後に走行性評価指標の計測を行い、段差補修方法の違いによる走行性改善の程度を数値により検証した。その結果、走行性改善に繋がる効果的な段差補修方法に関する知見が得られたので報告する。

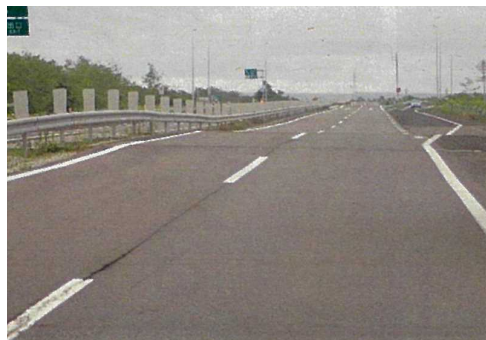
写真-1 道路盛土区間に発生した函渠工等周辺の段差状況の例

北海道内に広く存在する軟弱地盤の区間に構築された道路盛土区間では、二次圧密に伴う残留沈下や地震等の影響により函渠工等の構造物部と土工部との舗装路面に写真-1に示すような縦断方向の段差が生じる場合があり、道路の縦断線形に影響が及び走行車両の走行性低下につながることもある。

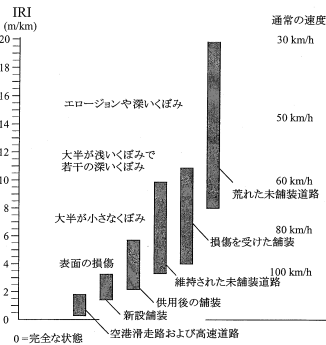
図-2 IRIの数値と評価の関係

IRIとは、図-1に示すような4輪の乗用車両の1輪だけを取り出した仮想車両モデル(クォーターカーモデル)を80km/hの速度で路面上を走行させたときの、車両が受ける鉛直方向の運動変位の累積値と走行距離の比(m/km)として定義されている¹⁾。換言すると、図-1中のばね上質量に相当する自動車ボディや車両内部の人間が、1km走行毎に何m程度上下方向に揺られたかを数値化したものとも理解できる。IRIは、路面の走行性や乗り心地を数値化した指標であり、IRIの値と路面状態の関係性については図-2に示すものが示されており²⁾、IRIの数値が上がるほど走行性が悪い路面と評価される。

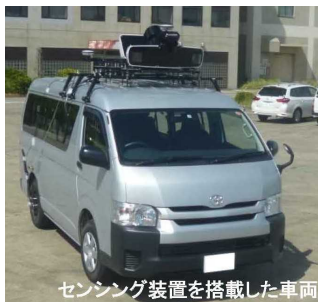
写真-3 MMS車両の外観

MMS(Mobile Mapping System)は、写真-3に示すように車両に搭載したセンシング装置（高性能の3Dレーザー計測器）によって、路面や道路周辺の3次元座標データを走行しながら計測可能な機械装置である。写真-3に調査車両の外観を示す。交通規制を要せずに、道路の舗装路面や道路周辺構造物や物体の座標データを高精細で瞬時に計測可能であることから、今後、道路の維持管理に様々な場面で活用されることが期待される。

なお、MMSで測定した路面高さデータから、タイヤ走行軌跡部の縦断方向高さデータを切り出してIRIを算定することも技術的に可能である。しかし、現状においてはMMSの機材数は限られており、工事前後のタイミングにMMS機材を臨機に手配・計測することが難しく、MMSによる路面高さデータからタイヤ走行軌跡部の縦断方向高さデータを解析するには相応の費用を要する。そのため、本報告ではMMSは工事前の路面高さを把握し、縦断線形をどのように修正するかを設計する際の基礎データを得る目的で使用することとした。

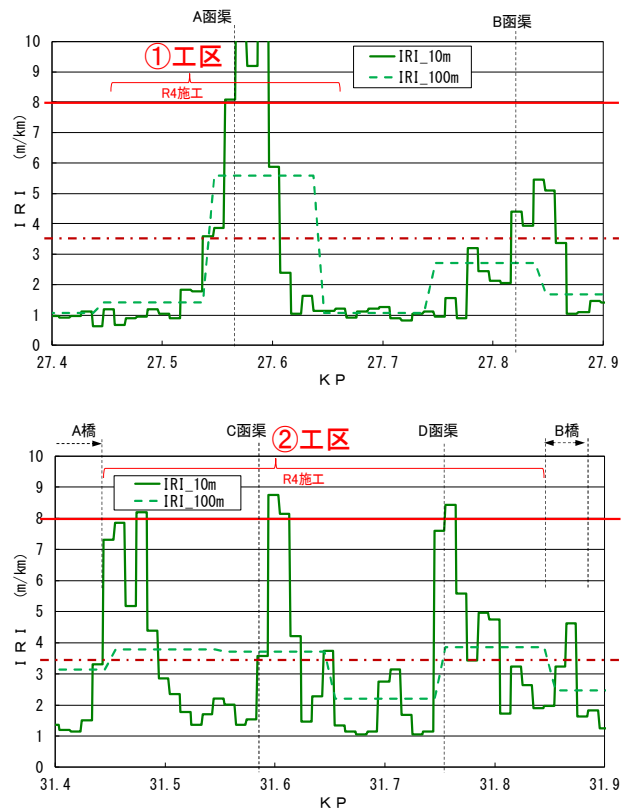
図-4 補修対象として抽出した区間のIRI計測結果

補修対象として抽出した区間のうち、代表的な2区間を含む500m区間のIRI計測結果を図-4に、MMSによる路面高さ計測結果を図-5に示す。補修対象区間は①工区と②工区の2つあり、①工区は500mの区間の中に函渠工が

2箇所存在している区間、②工区は橋梁部を過ぎたところから500mの区間の中に函渠工が2箇所と橋梁が2箇所存在している区間である。図-4より、補修対象区間内の函渠工の部分で IRI_{100m} で3.5以上、 IRI_{10m} で8以上となっていることが確認できる。 IRI_{10m} の値が段差の影響で高くなっている延長は40~100m程度である。図-5からは、当該区間の函渠工設置位置の路面が高く、前後の土工部分は沈下している状況が確認できる。ちなみに、盛土部は函渠工部分に比べて40cm程度の沈下量となっており、比較的大きな段差が函渠工の前後200m程度の区間にわたっている状況であった。

ちなみに、 IRI_{10m} に着目すると、8以上の値を示すのは進行方向に対して函渠工直上を超えた位置となっていることが特筆される。沈下に伴う走行性悪化を解消するには函渠直上を進行方向に超えた側でのすりつけが要点となることを示唆している可能性が指摘できるが、この点は今後検証を要する課題点ともいえる。

補修対象区間は、工事着手前のIRI調査結果をもとに抽出した。具体的には、 IRI_{100m} の値が3.5以上となっている区間と IRI_{10m} の値が8.0以上となっている区間を抽出して、補修対象区間を選定した。

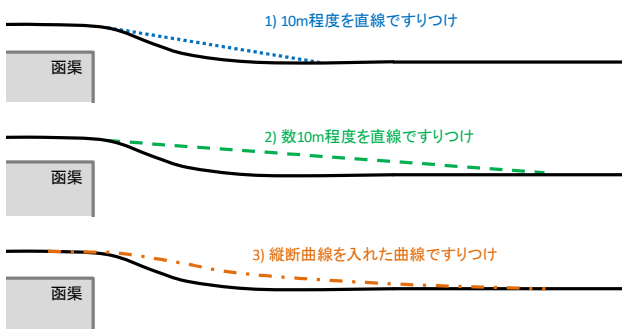
図-6 段差修正方法の種類概念図

函渠工等周辺の段差補修の方法として、図-6に示すような3種類の方法をリストアップした。各々の方法の概要を以下に記す。

- 1) 段差を10m程度の延長で直線的にすりつけ補修する方法(図-6の青色点線)。段差量が大きい場合、10m程度のすりつけ延長では足りない可能性があり、適切なすりつけ延長を求めることが難しい。
- 2) 段差を数十mから数100m程度の延長で直線的にすりつけ補修する方法(図-6の緑色破線)。適切なすりつけ延長を求めることが難しい。
- 3) 段差を数十mから数100m程度の延長で縦断曲線を用いて曲線すりつけ補修する方法(図-6の橙色一点破線)。縦断曲線は、道路構造令⁶⁾の規定値に準拠し、曲線半径 $R=3,600\text{m}$ (凸型), $R=1,400\text{m}$ (凹型)以上、曲線長 $L=60\text{m}$ 以上($V=70\text{km/h}$ 相当を算出)とした。同じ延長となる場合、直線的なすりつけよりも縦断曲線によるすりつけの方がオーバーレイに要する混合物量を減らすことができる利点もある。

検討の結果、3番目に示す縦断曲線を入れてすりつけ補修する方法を主に採用し、改善効果を検証することとした。補修対象区間とした2区間(①工区、②工区)において、縦断曲線によるすりつけ線形を設定してオーバーレイで段差補修を実施した。補修工事前の縦断方向の路面高さ、補修工事における設計路面高さを図-7に示す。補修においては函渠工の不陸を縦断曲線を配した曲線ではないでいることがわかる。

前述した図-6に示した3種類の方法を①工区で適用したと仮定した場合の工事費の比較結果を表-1に示す。コストの安い順に、方法1) < 方法3) < 方法2)となっている。今回実施した方法3)は、方法2)に比べて経済的でありIRIも改善していることから、有効な補修方法であると評価できる。

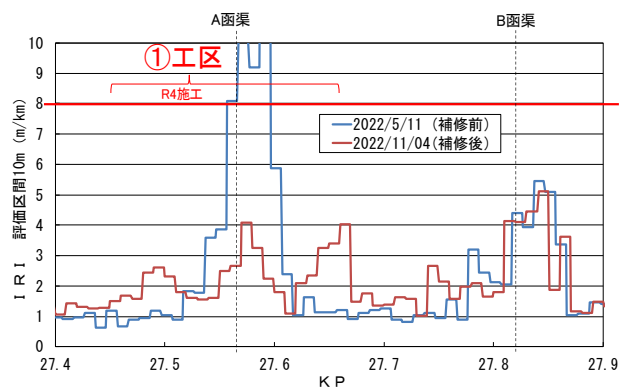
図-8 ①工区における補修前後の値(上: $IRI_{100\text{m}}$ 下: $IRI_{10\text{m}}$)

補修工実施前後の①工区におけるIRIの計測結果を図-8に、②工区におけるIRI計測結果を図-9に示す。

①工区については、図-8上に示す $IRI_{100\text{m}}$ の補修前後の値を比較すると、補修前に最大5.5程度であった $IRI_{100\text{m}}$ の値が、補修後には2.4程度に改善している。図-8下に示す $IRI_{10\text{m}}$ の補修前後の値を比較すると、補修前に最大10を超えていた $IRI_{10\text{m}}$ の値が、補修後には最大でも4.0程度に改善している。

このように、縦断曲線を入れた形でオーバーレイ補修を行ったことによってIRIは改善し、目安とした $IRI_{100\text{m}}$ で3.5以下、 $IRI_{10\text{m}}$ で8以下を満足し、適切な補修方法であることが確認できた。

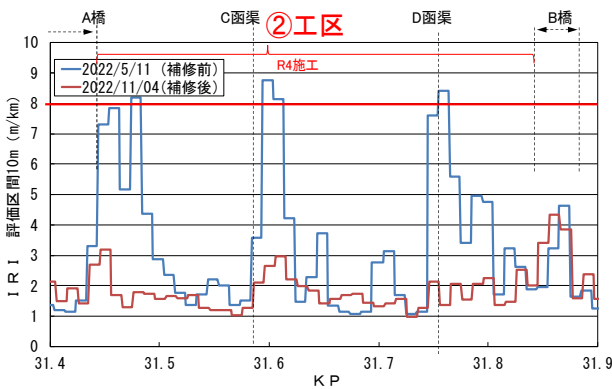
図-9 ②工区における補修前後の値(上: IRI_{100m}下: IRI_{10m})

②工区については、図-9上に示す $IRI_{100\text{m}}$ の補修前後の値を比較すると、補修前に最大3.9程度であった $IRI_{100\text{m}}$ の値が、補修後には最大で3.0程度、概ね2.0を下回るくらいまで改善している。図-9下に示す $IRI_{10\text{m}}$ の補修前後の値を比較すると、補修前に8~9程度であった $IRI_{10\text{m}}$ の値が、補修後には概ね3.0を下回るくらいまで改善している。

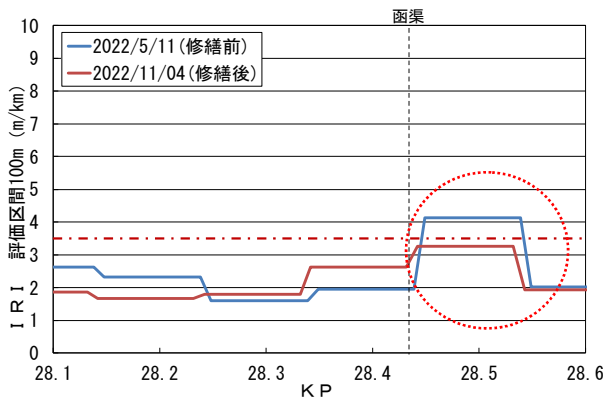
図-10 10m程度で直線的にすりつけた場合の補修前後の値
(上: IRI_{100m}下: IRI_{10m})

参考として、段差を10m程度の延長で直線的にすりつけ補修を行った場合の補修前後のIRIの計測結果を図-10に示す。IRI値は一定程度改善しているものの、目安をわずかに下回る程度の改善にとどまっており、縦断線形を入れた方法の方が確実に走行性改善につながると評価できる。

- 1) 函渠工等周辺の段差に伴う走行性低下箇所として、評価区間100mの場合のIRI値(IRI_{100m})の値が3.5以上となっている区間および評価区間10mの場合のIRI値(IRI_{10m})の値が8.0以上となっている区間を抽出して、補修対象区間を選定した。
- 2) 沈下にとまなう段差補修方法として、縦断曲線を入れた縦断線形を設定しオーバーレイする方法を現場施工し、補修工事の前後のIRI値を比較検証した結果、IRI値が目安とするIRI_{100m}は3.5未満、IRI_{10m}は8.0未満に改善し、当該方法が有効であることを確認した。
- 3) 段差を10m程度の延長で直線的にすりつけ補修を行う方法は、経済性は優位であるが、IRI値は一定程度改善しているものの縦断線形を入れた方法の方が確実に走行性改善につながる。
