# 道路占用物による街路樹管理の課題と改善策

国立研究開発法人土木研究所 寒地土木研究所 地域景観チーム

街路樹の強剪定は、景観向上機能や緑陰機能など街路樹の持つ多様な機能の低下につながる。また、樹形の崩れや樹勢の衰退により維持管理の手間も増加する。強剪定が行われる要因の一つに、街路樹の生育空間と電柱・電線類などの占用物との競合がある。そこで本研究では、道路占用物による街路樹の強剪定の事例を整理、分類し、街路樹の維持管理負担を軽減するための対応策を考察する。

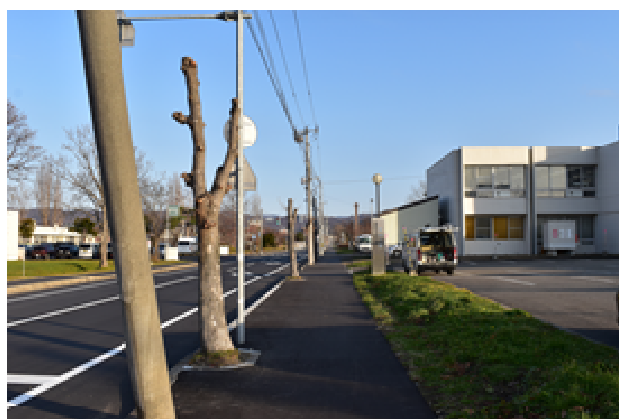
写真-1 低圧線の下部で強剪定された街路樹

街路樹の強剪定が行われる要因の一つに電柱や電線・通信線等の占用物との生育空間の競合が挙げられる。電柱と街路樹を同じ軸上に設置されているケースでは、写真-1のように電線下で主幹を強く切り詰めた街路樹がよく見られる。街路樹の健全な生育のためには、街路樹の生育空間と占用物が競合しない配置や占用物を考慮した適切な剪定等の対策が求められる<sup>2)</sup>。

しかし、都市部では電柱が街路樹と同軸上に設置されていることが多く、電線との干渉を避けるために電柱直下で強剪定を繰り返している樹木も少なくない。例えば、**写真-1**では、低圧線から数m下で主幹を切り落とし、ほとんどすべての枝を落としている。写真-5では、通信線のライン上で毎年剪定が行われている。

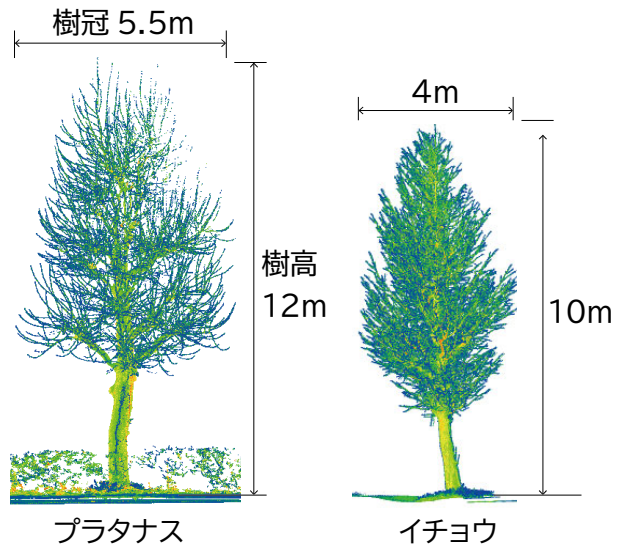
**図-1** 札幌市内の街路樹の地上部の生育状況  
プラタナス (左、樹齢約40年、樹高12m、剪定後15ヶ月) とイチヨウ (右、樹齢約30年、樹高10m、剪定後5年)

街路樹の健全な生育には枝や根を伸ばす空間が必要である。例えば、図-1に示す札幌市内の街路樹の点群データをみると、樹高12mのプラタナスの成木であれば剪定後2年で樹冠（樹木地上部の枝や葉の集まった部分）が5m以上（幹中央から2.5m）になる。比較的強い切り詰

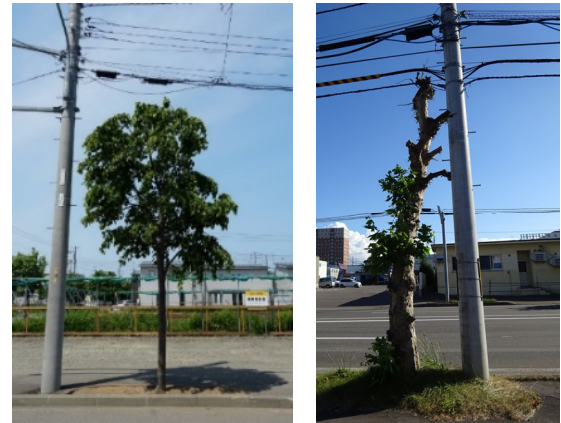
**写真-2** 植樹帯の直近に電柱が設置された例。高木が成木になった際の樹高や樹冠が想定されておらず、成木になると毎年剪定の必要が生じる。また写真右のように枝を全て取り除く強剪定が行われている事例もよく見られる

め剪定ができ、狭円錐型に樹形を仕立てられるイチョウでも樹高が10mの場合には、剪定5年後には樹冠4m（幹中央から2m）に枝が達する。しかし、実際の道路では写真-2のように、電柱が植樹帯の直近に設置されているため街路樹の生育空間が限られる中で、幼木から成木に

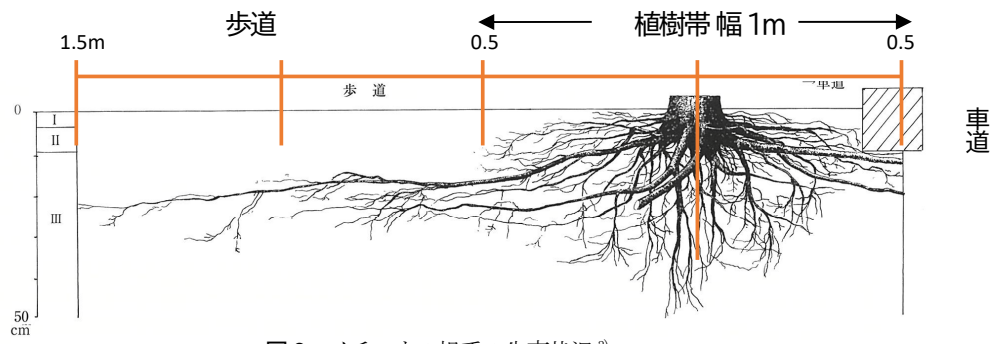
図-3 イチョウの根系の生育状況<sup>3)</sup>

地下部も地上部と同様に占用物による生育空間の競合が発生する。もとより自然樹と比べて、街路樹の植栽基盤は、大きさ、土壌、地下水環境など、樹木の生育には厳しい空間である。**図-3**に示すように、一般的な街路樹は、植樹帯の植栽基盤内だけでは生育空間が不足し、車道や歩道の路盤にも根を伸ばしている<sup>3)</sup>。枝張りと同様に、根の伸び方の特徴も樹種によって異なるが、例えばイチヨウの成木であれば、特に地表部から30cm程度の浅層で幹から1~1.5mの範囲に、太根、細根ともに発達すると考えられる<sup>3)</sup>。さらに、名古屋市等で実施された街路樹の根系の調査では、成木になると植栽基盤内は太根が大半を占め、歩道へ伸びた細根から栄養を吸収しているとみられる<sup>3)</sup>。そのため、植樹帯の外であっても1~1.5m程度の直近に設置された構造物の基礎部や締め固められた土壌が根の生育を阻害する要因となる。さらに、植栽基盤の幅や深さが不足すると、歩道へ伸びる根の体積が相対的に増加するため、根上がりの発生につながる<sup>3)</sup>。

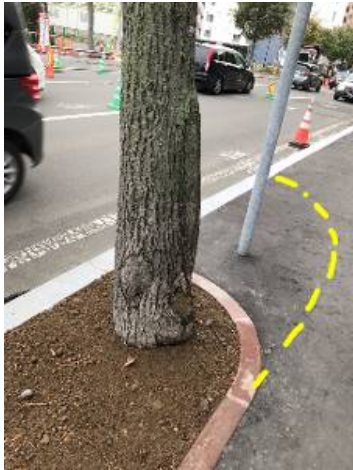
写真-3 植樹帯の直近に占用物の柱が設置されているため植樹帯の拡幅が均等になされなかった例

道路整備に伴い植樹帯を広げる場合、**写真-3**のように、直近の占用物により植樹帯の幅が制限される例が見られる。また、**写真-4**のように十分な植樹帯を確保しても、植樹帯内に電柱が設置され、土壌の締め固めや枝の伸びるスペースが妨げられ、街路樹が育つスペースを確保することができない例がみられる。

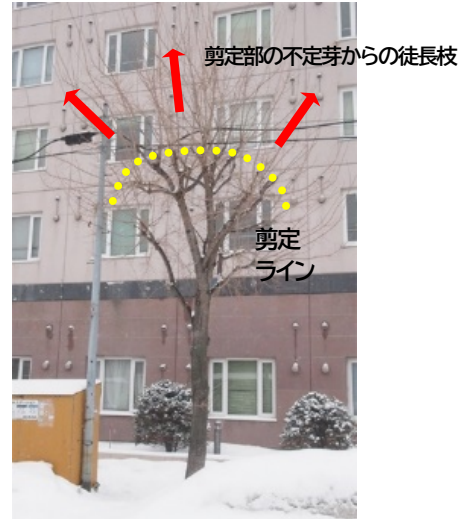
写真-6 通信線直下で主幹を切り詰めた街路樹の翌年以降の枝の伸長の状況

**写真-6**の例では、通信線直下で強剪定を行ったため、翌春に切り詰めた部分から四方に不定芽が萌芽し、そこから徒長枝が発生している。強剪定により一度に多くの枝や芽が落とされると、樹木は光合成不足を補うための回復反応として、根や幹に貯めた栄養を用いて、潜在芽や不定芽が大量に萌芽する<sup>3)</sup> (**図-3**、**写真-7**)。また、徒長枝や胴吹きも増加すると考えられる。そのため、電

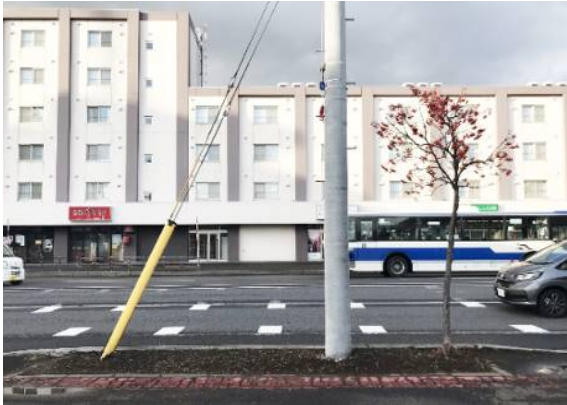
写真-4 植樹帯内に配置された電柱と補植されたとみられる街路樹 (ナナカマド)

例えば、写真-4のケースでは、電柱が植樹帯中央に配置されたため補植された街路樹の生育空間が阻害されている。電柱は30~40mのスパンで設置されており、本来は数mの移動は可能であると考えられるため、ここでは植樹帯のどちらか片端へ寄せた設置が望ましい。植樹帯の両側に間口等があり控えの支線を設置するスペースが十分に確保できない場合は、支線の移動や写真-10のように電柱を車道の民地側、道路敷地外など別の場所への配置も検討の余地がある。こうした検討を経て、植樹帯中央への電柱の設置がどうしても必要な場合、高木の植栽に必要な空間が確保できないため、成木時に樹高5m、樹冠1m程度となる中低木への樹種変更や、最悪の場合には植樹帯に補植しないという決定も考え得る。

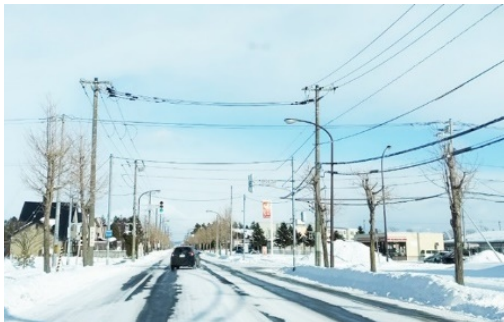
写真-5 通信線の直下で主幹を強剪定された街路樹 (写真右) と剪定されていない街路樹 (左側) 通信線直下で切り詰め剪定をすると毎年剪定が必要になる

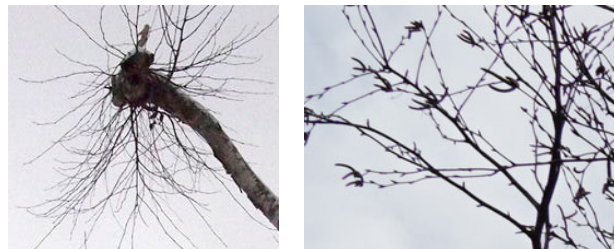
写真-7 強剪定木の不定芽からの萌芽と弱剪定木の定芽からの萌芽の比較

線を持ち上げたり、巻き込む可能性が高まる。なお、図-3および写真-7に示すように、不定芽は樹皮の下に隠れた芽で外からは見えず、強剪定した場合に切り口から大量に萌芽する。さらに通常の定芽と異なり、枝を伸ばす方向をコントロールできない。また徒長枝とは、他の枝より突出して長く伸びた枝で、特に真上に伸びることが多く、樹形を崩す要因の一つである<sup>4)</sup>。

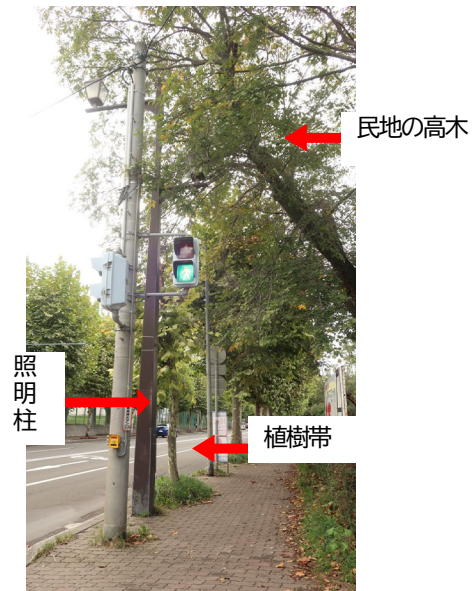
写真-8 交差点前の植樹帯。見通しや照明の障害になる恐れがあり、管理の手間が大きい

占用物の中でも、その機能から設置位置の移動が難しい交差点部などに設置される道路標識（公安委員会の設置する道路附属物ではない標識）やカーブミラー等の直近1m程度の範囲にある植樹帯は、視認性の確保の観点から将来的には補植をしないなどの方針も考え得る。例えば写真-8に示す植樹帯は、道路進行方向から見て信号柱の手前にあり、1m以内に近接して照明柱および信号柱が連続して設置されている。『道路構造令の運用と解説』では、トンネル等の樹木の生育が著しく困難な場所には植樹帯を設けなくてもよいとされる。このケースでは民地側に植栽されている高木の北側にあり、常に日陰になり樹木の生育が難しいため、植樹帯を廃止しても良い例と考えられる<sup>9)</sup>。

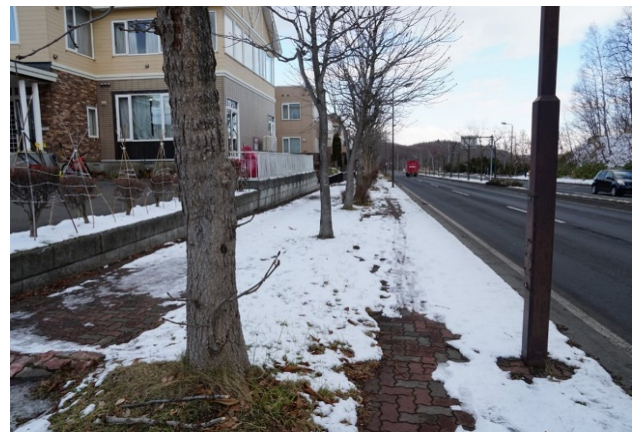
写真-9 歩道の幅員が広い場合は街路樹を中央部に配置することで車両限界からも余裕が生まれ、無剪定で生育も可能となる

また、新設や拡幅工事等により歩道幅員に余裕がある場合は、写真-9のように植樹帯を中央に配置し、柱類との軸をずらすことで、占用物による支障を減らすことができる。また、この配置は建築限界にも余裕が生まれるため、剪定頻度を減らす効果もある。

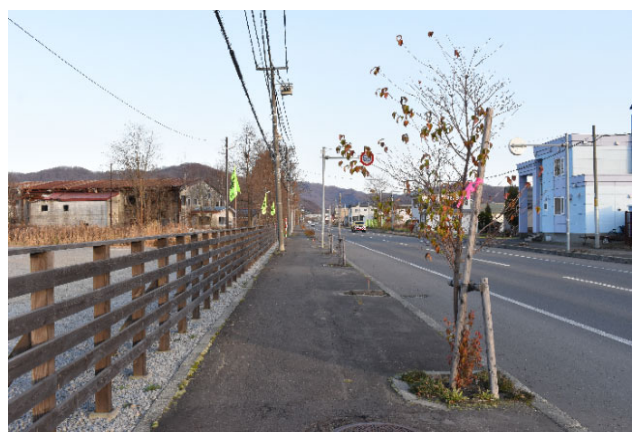
写真-10 民地側に電柱を配置した事例。道路端側の街路樹の生育空間が確保されている。また樹木が成木となった時に緑陰により電柱や電線が隠れるため道路側からの景観の評価も向上する
