深層学習およびAI-OCRにより舗装欠損部および緯度経度情報を検出・判別する手法の検討

国立研究開発法人 土木研究所 寒地土木研究所 寒地道路保全チーム ○佐藤 圭洋
丸山 記美雄

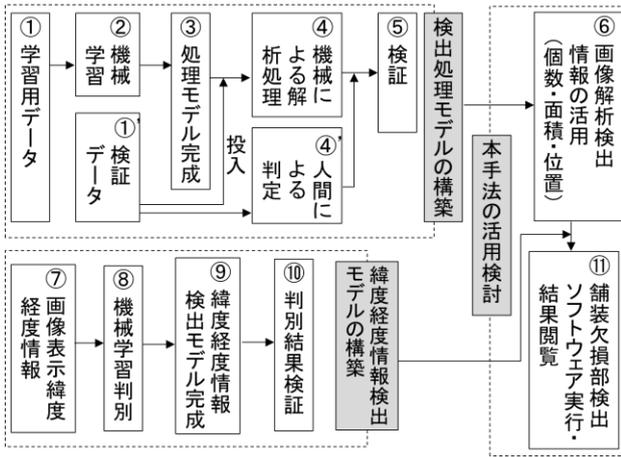
図-1に舗装欠損部および緯度経度情報を検出する手法の検討手順を示す。使用した画像は、冬期間、道央圏の国道を週2回程度走行して得られた動画の中から、ポットホールが発生した区間を撮影した画像とした。これらの画像を用いて、学習用と検証用のデータを用意し、舗装欠損部の検出処理モデルを構築した。また、深層学習を取り入れた光学文字認識(AI-OCR)を用いて、画像内に表示されている緯度経度情報の検出・判別が可能なモデルを構築した。これらの画像解析によって得られた検出情報から、ポットホールの個数、面積、位置の推定、検出結果の閲覧を行う手順とした。

図-1 舗装欠損部および緯度経度情報を検出する手法の検討手順

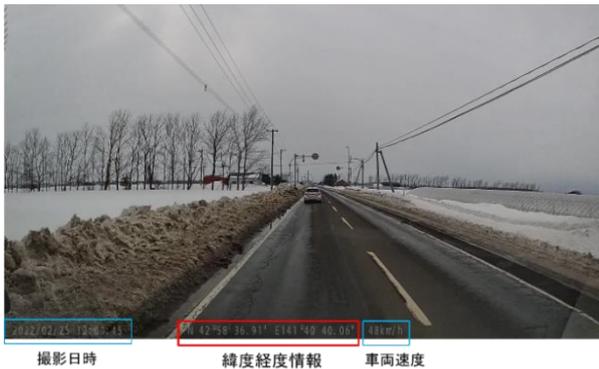
写真-1 ドライブレコーダーにて取得した解析対象画像の一例

から撮影し、フレームレートは27fpsとしている。また、写真-1に示すとおり、ドライブレコーダーの機器に搭載されているGPSにより測位された車両走行位置の緯度経度情報が画像の下側位置に記録されている。記録された画像に対する緯度経度情報検出用の関心領域 (ROI) は、文字表示部分の領域に設定している。本検討では、舗装欠損部を検出するとともに、緯度経度情報をAI-OCRを用いて検出・判別が可能となる処理モデルの構築を行った。

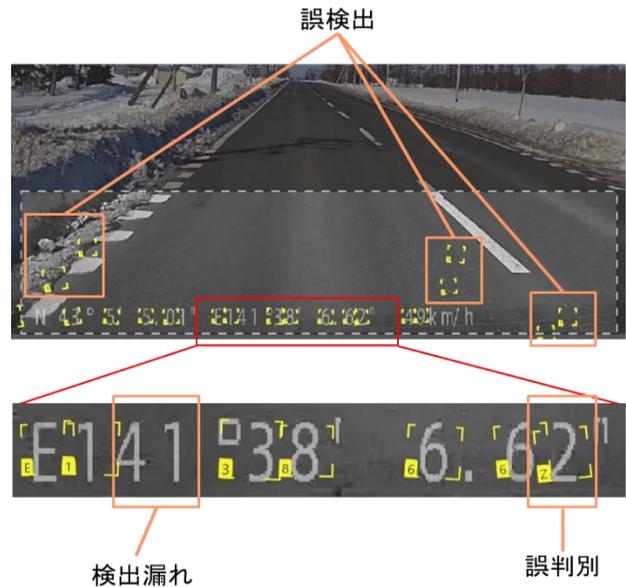
図-2に事前の試行段階におけるOCR処理による文字情報の検出例を示す。試行段階では、ROI領域のサイズは1,200 × 300 pixelとした。ここでは、読み取りたい文字とは別の領域にて文字が誤検出される箇所、文字が検出されない検出漏れ箇所、異なった文字として誤判別される事例が見られた。これは、文字背景の色彩や模様による影響と考えられ、OCR処理のみでは画像内から緯度経度文字情報を精度良く検出・判別することができなかった。そこで、機械に文字情報を学習させることで、緯度経度情報の読み取り精度を向上させることとした。

図-2 事前の試行段階における OCR 処理による文字情報の検出例

報の機械的な学習を行った。判別結果が一致するようパラメータ設定の試行錯誤を行い、特徴のサイズを23×39pixelとした。図-3に文字情報の学習例を示す。ROI領域内で見つけた特徴（図-2の黄色枠の左下のラベル参照）に対し、特徴の値（緑色枠の左下のラベルの値）が正しい場合は正しい文字情報であると学習させ、誤判別された場合は、正しい文字情報を学習させる。検出漏れの文字は、検出漏れの文字に対し正しい文字情報を学習させる。

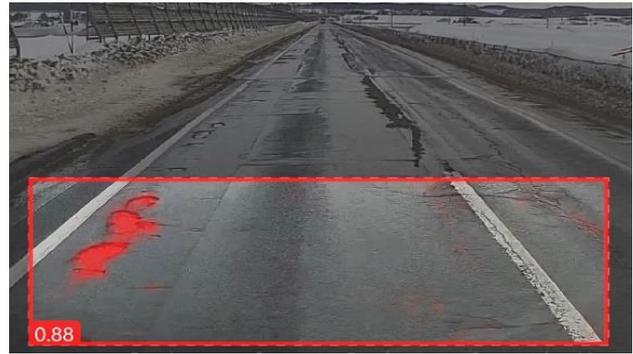
図-6 検証データを解析処理にかけて得られた結果の画像例

図-6に検証データを解析処理にかけて得られた結果の画像例を示す。赤色で強く反応している部分がポットホール部分であり、正しく検出できていることが分かる。一方で、路面上に存在する雪氷の付近をポットホールと誤検出する例や、ポットホールを見落としている検出漏れの例も存在した。

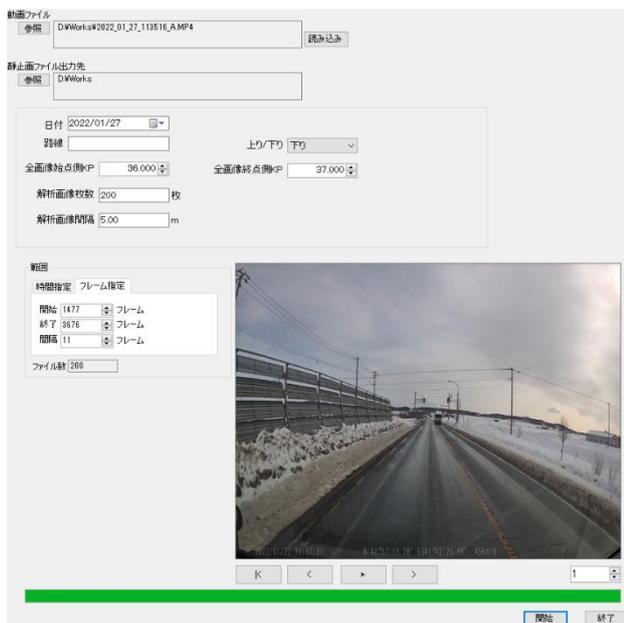
図-7 動画から静止画への切り出し機能（舗装欠損部検出ソフトウェア）の画像抽出画面

部検出ソフトウェア）の画像抽出画面を示す。映像記録（動画）を取り込み、静止画として切り出す範囲や間隔、道路情報（路面名、上り／下り、KP 等）を入力して静止画に切り出し、ファイルとして保存することができる。また同時に道路情報を CSV ファイルとして保存することができる。

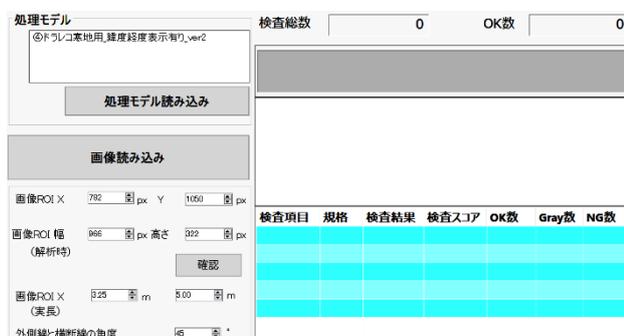
図-8 欠損部解析機能（舗装欠損部検出ソフトウェア）の解析用メイン画面

図-8 に欠損部解析機能（舗装欠損部検出ソフトウェア）の解析用メイン画面を示す。ここでは、動画より切り出した静止画に対応した処理モデルや、出力した静止画および道路情報ファイルを読み込ませ、検出範囲の調整や、欠損情報算出のためのパラメータを入力した上で欠損検出処理を行うことができる。この際、画像に緯度経度情報が表示され、処理モデルに画像の緯度経度情報の検出機能が付与されている場合、緯度経度情報も併せて処理することが可能である。

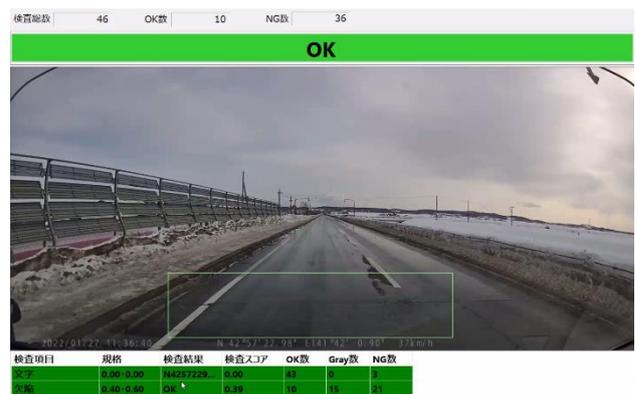
図-9 欠損部解析機能（舗装欠損部検出ソフトウェアの解析時画面）の一例（ポットホールなしの画面の場合の一例）

図-9 に欠損部解析機能（舗装欠損部検出ソフトウェアの解析時画面）の一例（ポットホールなしの画面の場合の一例）、図-10 に欠損部解析機能（舗装欠損部検出ソフトウェアの解析時画面）の一例（ポットホールありの画面の場合の一例）を示す。舗装欠損部が検出されな

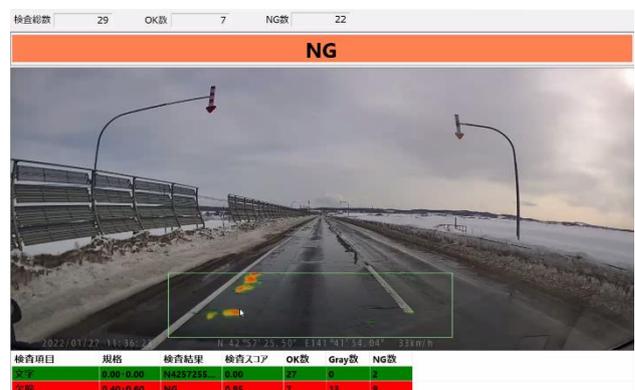
図-10 欠損部解析機能（舗装欠損部検出ソフトウェアの解析時画面）の一例（ポットホールありの画面の場合の一例）
