写真測量技術を用いた舗装ひび割れ部欠損量の定量的評価手法に関する一検討

国立研究開発法人 土木研究所 寒地土木研究所 寒地道路保全チーム ○松本 第佑
国立研究開発法人 土木研究所 寒地土木研究所 寒地道路保全チーム 丸山 記美雄
国立研究開発法人 土木研究所 寒地土木研究所 寒地道路保全チーム 星 卓見

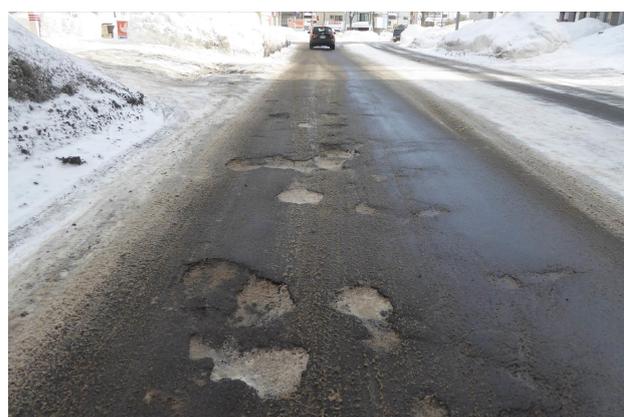
写真-1 舗装に発生したポットホール（札幌市内）

積雪寒冷地において舗装路面に発生したひび割れは、融解期において融雪水等の水が浸入し、浸入した水が凍結融解を繰り返すことで、ひび割れ部付近のアスファルト混合物の欠損（角かけ）やアスファルト混合物層間のはく離を引き起こす。これらの損傷が進行すると、写真-1のように北海道をはじめとする積雪寒冷地において春先に多く見られるポットホールに進展し、舗装寿命の低下や走行安全性の低下が生じる。そのため、舗装路面に発生したひび割れのさらなる損傷を抑制するために、ひび割れ部からの水の浸入を防ぐことが重要である。

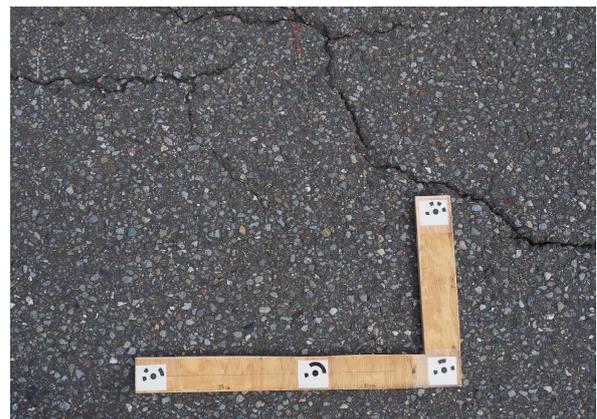
写真-2 スケールの配置例

はじめに、舗装路面に発生したひび割れを複数選定し、ひび割れを撮影した。撮影したひび割れは、表-2に示すとおりフォグシールの散布区間と無散布区間の各キロポスト(KP)付近の車輪走行位置に発生したひび割れを撮影した。撮影では、ミラーレス一眼カメラ「OLYMPUS PEN E-PL10」を使用し、手持ちで撮影を行った。撮影者の腰の高さ(舗装路面から90 cm程度)からオーバーラップ60~80%以上となるように、真上から路面に正対した方向と斜め方向からひび割れを撮影した。また、3D舗装路面データを実寸の縮尺で構築するために、Metashape上で自動検出可能なマーカー(図-1)をL字にカットした木材に貼付し、舗装路面上に配置した(写真-2)。自動検出マーカー間は既知の長さで貼付されており、マーカー間の距離をMetashapeに入力するだけで、3D舗装路面データを実寸の縮尺で構築することができる。なお、自動検出マーカーを用いずに、長さの確かな金尺等のスケールを配置しても3D舗装路面データを構築することができ、2冬経過後の2021年の撮影では金尺を配置して撮影を行った。

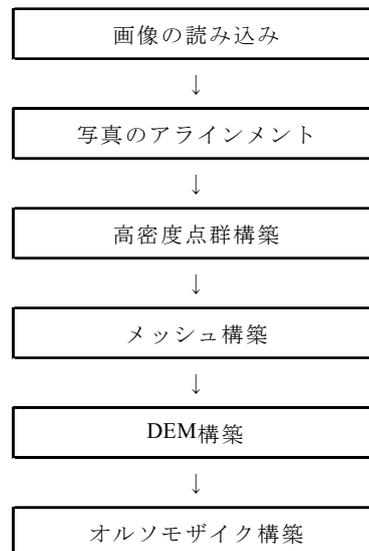
図-2 Metashapeでの処理手順

撮影した写真群を基に、Metashapeで3D舗装路面データを作成した。Metashape上での処理手順を図-2に示す。本検討は、撮影範囲が狭い領域における計測のため、撮影した写真の緯度経度情報や測量における基準点等を参照しないローカル座標系上でモデルを構築した。モデルを構築し、自動検出マーカーを用いてマーカーを設置後、マーカー間の距離を入力し、実寸の縮尺に3D舗装路面データを構築した。その後、点群データに基づいてDEM、オルソ画像(正射投影像)を構築した。構築したDEM、高密度点群の一例を図-3、図-4に示す。そして、作成したこれらの3D舗装路面データを用いて、ひび割れ部欠損量を計測した。

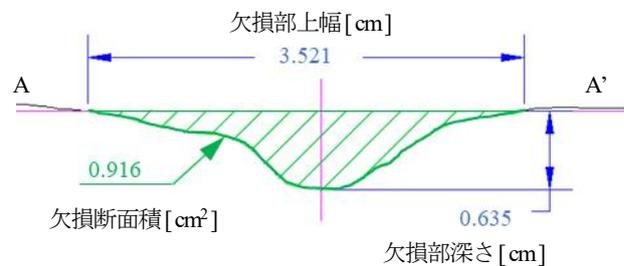
図-5 ひび割れ欠損部断面の計測例

ひび割れ欠損部断面における欠損量として、ひび割れ欠損部の上部の幅（以下、上幅とする）、深さ、断面積を計測した。作成したオルソ画像上において、舗装路面に発生したひび割れの凹凸プロファイルを任意の点から10 cm間隔で複数取得した。そして、取得したひび割れ凹凸プロファイルをAutoCADで読み込み、図-5に示すようにひび割れの欠損部上幅および欠損部深さ、欠損断面積を凹凸プロファイルごとに計測した。そして、 Fogシール散布区間と無散布区間における欠損量の違いについて比較検討した。

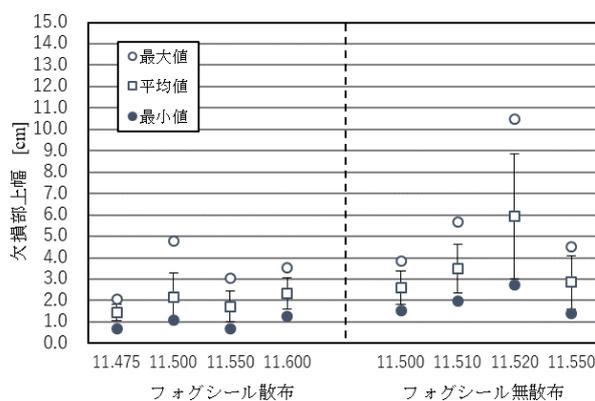
図-6 2022年における欠損部上幅の比較結果

Fogシールを散布して2冬経過後の2021年および3冬経過後の2022年におけるひび割れ欠損部上幅および深さ、断面積の計測結果をそれぞれ表-3、表-4に示す。表中には、ひび割れ欠損部上幅、深さ、断面積の平均値・標準偏差 (σ)・最大値・最小値をそれぞれ示している。また、3冬経過後の2022年におけるひび割れ欠損部上幅、深さ、断面積をFogシール散布区間と無散布区間で比較したグラフをそれぞれ図-6、図-7、図-8に示す。グラフには、平均値 $\pm 1\sigma$ の範囲をエラーバーで示している。

図-6より、2022年における欠損部上幅は、フォグシール無散布区間では平均値が2.5 cm以上であるのに対し、フォグシール散布区間では2.0 cm程度であり、フォグシールを散布している区間の方が全体的に小さい結果となった。

また、いずれのひび割れ部欠損量の標準偏差もフォグシールを散布していない区間と比べて散布している区間の方が小さい傾向にあり、フォグシールによるひび割れ欠損のばらつきを抑えられていることがわかる。

よって、フォグシール無散布区間と比較して散布区間の方がひび割れ部の断面欠損を抑えられている傾向があることがわかる。

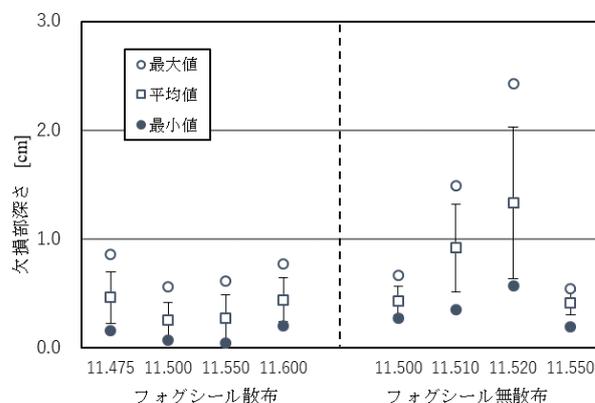
図-7 2022年における欠損部深さの比較結果

図-7より、欠損部深さについても、フォグシールを散布している区間の方が全体的に欠損の小さい結果であったが、フォグシール散布の有無に関わらず数mm程度の値であり、実際の現場の値より浅く計測されている可能性が考えられる。この理由として、ひび割れ欠損部の奥まで光が届いておらず断面形状がはっきりしなかったことで深さ方向に対して浅く3Dモデルが構築された可能性等が考えられる。

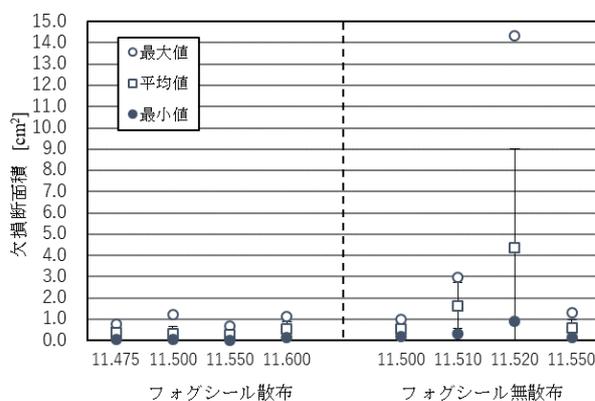
図-8 2022年における欠損断面積の比較結果

図-8より、欠損断面積については、フォグシール散布区間では平均して0.5 cm²程度以下であるのに対し、フォグシール無散布区間では1.0 cm²を超える箇所が多く見られた結果となった。

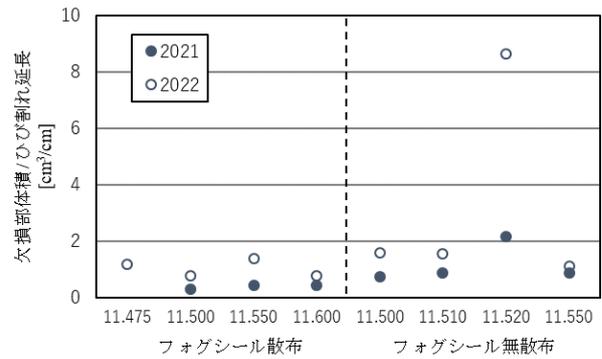
図-9 ひび割れ延長あたりの欠損部体積の比較結果

ひび割れ欠損部体積の計測結果を表-5に示す。表中には、計測した欠損部体積に加え、単位ひび割れ延長あたりの欠損部体積を算出する目的でAgisoft Viewer上で計測したひび割れ延長を併記しており、欠損部体積をひび割れ延長で除した単位ひび割れ延長あたりの欠損部体積を算出した。また、2021年と2022年における単位ひび割れ延長あたりの欠損部体積をフォグシール散布区間と無散布区間で比較したグラフを図-9に示す。

図-9より、2021年のひび割れ延長あたりの欠損部体積は、フォグシールを散布している区間の方が無散布区間と比べて小さい値となった。2022年においても、フォグシール散布区間のひび割れ延長あたりの欠損部体積は、無散布区間と比べて小さい傾向が見られる。

また、2021年から2022年にかけてのひび割れ延長あたりの欠損部体積は、ひび割れ欠損部上幅、深さ、断面積の結果と比べて欠損量の増加傾向が明確になっていることがわかる。特にフォグシール無散布区間のKP=11.520におけるひび割れ延長あたりの欠損部体積が著しく増加している結果となった。この理由として、計測したひび割れ付近に発生した穴ぼこがパッチングで埋められており(図-10)、目視においてこの部分の周囲の欠損が進行していることを確認していることから、この部分の欠損が結果に影響したと考えられる。

以上の結果より、欠損部上幅、深さ、断面積に加えて欠損部体積を計測することにより、フォグシール無散布区間と比べて散布区間の方がひび割れ欠損を抑えられている傾向があることがわかった。また、2021年から2022年にかけて、欠損部体積の欠損量が増加していることから、ひび割れ欠損部断面では捉えられない部分の欠損を定量的に把握することができる。今回の結果は、ひび割れの欠損量のみに着目して、フォグシールの効果を検討しているため、その他の交通条件や気象条件等を考慮した評価方法をさらに検討していく必要がある。
