尻別川における生物生息環境に配慮した 河道掘削について —カワシンジュガイの移植放流の取組—

小樽開発建設部 倶知安開発事務所 河川課 ○林中 流星
高橋 輝好
金子 裕幸

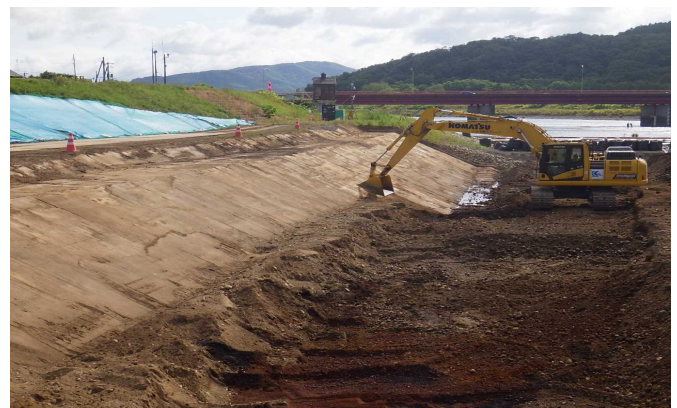
写真-1 河道掘削施工状況（令和3年度）

治水安全度の向上を図り、河川環境へも配慮して、平成25年度から堤防の整備及び河道掘削工事が実施されて

いる（写真-1）。

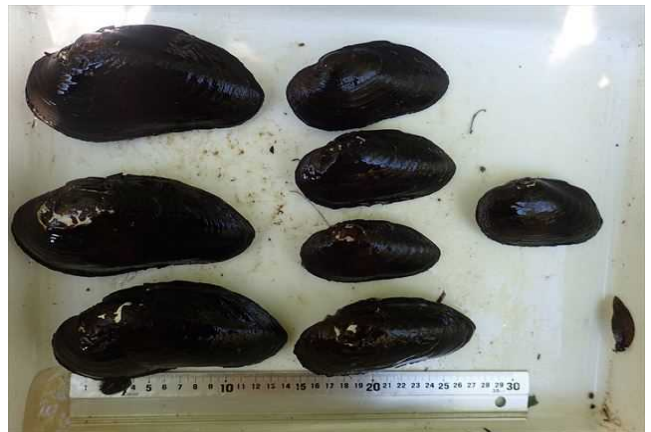
写真-3 尻別川のカワシンジュガイ

カワシンジュガイ（写真-3）は、淡水産二枚貝である。環境省レッドリスト（2020）¹⁾では、絶滅危惧IB類（近い将来における野生での絶滅の危険性が高いもの。絶滅危惧種）に該当する。

夏季の水温が20℃を超えない、きれいな水が流れる水域の礫～泥底に生息する。生育場所の流速は緩やかな流れから比較的速い箇所の早瀬～平瀬に生息する。

分布は、サハリン、千島、日本（北海道・本州）である。殻長は、通常15cmを超えない。

成長が良好であると短命で、成長が悪いと長寿となる。8年（殻長約5cm）で性成熟し、野外における最高寿命は推定79歳のものが報告されている²⁾。

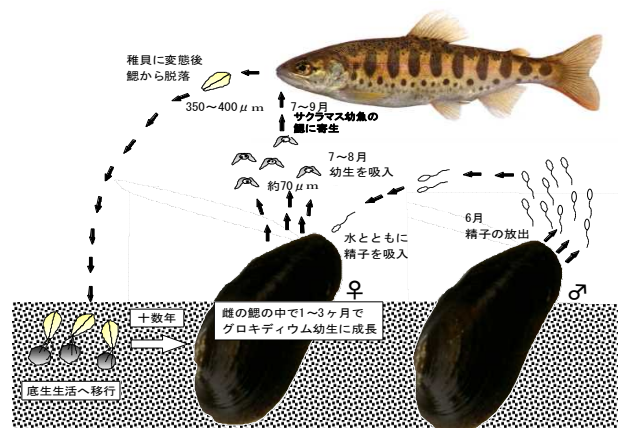
図-3 カワシンジュガイの生活史

カワシンジュガイの雌は、自らの鰓(えら)の中に抱卵し、雄が水中に放精した精子を体内に取り込み受精させる。雌は受精卵を、グロキディウム幼生となるまで鰓の内側で成育し、7月下旬から8月上旬の水温が10℃を超える頃に幼生が放出される。母貝から放出されたグロキディウム幼生は、サクラマス幼魚のその年にふ化した個体の鰓に寄生する。その後、1～3ヶ月の寄生期間を経て宿

主から脱落し、稚貝として底生生活期へと移行する(図-3)。カワシジユガイ科の貝類は、宿主特異性が強く、種ごとに宿主は限定的である。尻別川のカワシジユガイの場合、サクラマス幼魚以外の魚種に寄生しても稚貝へ変態し底生生活に移行することはできない。

カワシジユガイが生活史を完結させ個体群を存続させるためには、宿主としてのサクラマス(幼魚)が不可欠であり、サクラマスの遡上が途絶えると、カワシジユガイは世代交代を行うことができず、いずれ消滅してしまうことになる。

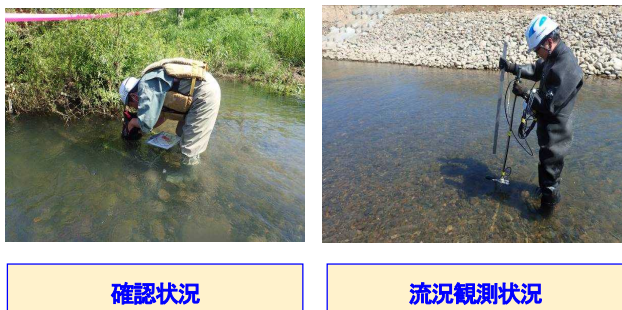
写真4 カワシジユガイの分布把握状況

大型土のう等による仮締切工実施予定範囲においてカワシジユガイの生息分布状況について箱メガネ等を用いて目視確認を行い(写真-4)、分布範囲を図面上に記載した(図-4)。

また、カワシジユガイの生息環境として、河床底質の目視観察、流況(水深・流速)の計測、カワシジユガイの生息数の計数を行った(写真4)。

ただし、カワシジユガイの計数は、目視確認できる個体に限定した。

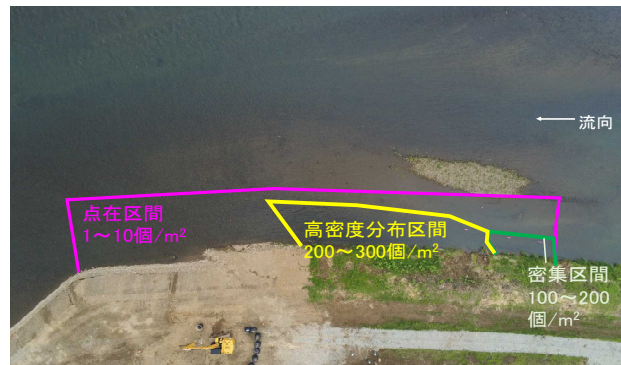
図4 カワシジユガイ分布状況(令和4年度)

カワシジユガイは、令和3年度施工箇所において上流域の一部に密集して生息しており、その下流域については点在している程度であった。一方、令和4年度施工

箇所では区間内の分布密度は、1~10個/m²程度の点在区間(図内ピンク範囲)、100~200個/m²程度の密集区間(図内緑範囲)、200~300個/m²程度の高密分布区間(図内黄範囲)に区分された(図4)。

目視確認した生息箇所の底質は、礫分と砂分で構成される箇所が多く、一部の地点ではシルトや植物片もみられた。

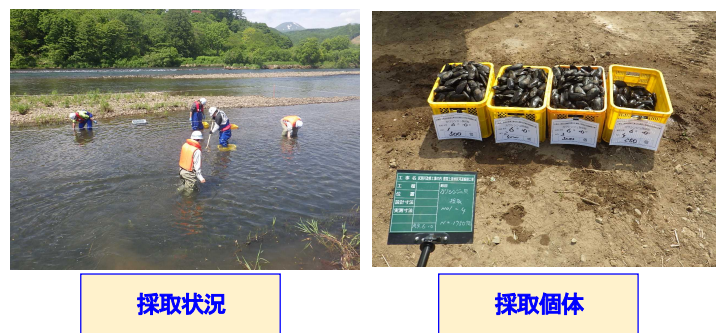
写真5 カワシジユガイの採取状況(令和4年度)

工事施工前の分布状況把握(事前調査)に基づいて、目視にてカワシジユガイを採取し、カウンターを用いて計数した。カワシジユガイの採取は、手による採取を基本として、高水深帯ではトングを用いて行った(写真-5)。採取したカワシジユガイは生け簀などを用いて、流水中に一時的に保管した。

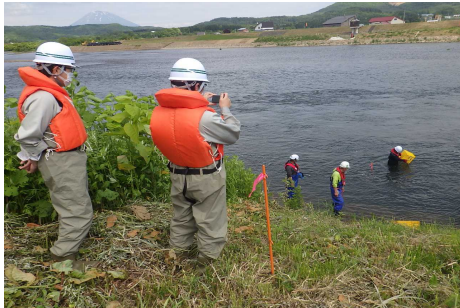
写真-6 移植放流状況(令和4年度)

生け簀から回収したカワシジユガイは、直ちに移植地へ移送した。カワシジユガイは、生息適地に自ら分散し、河床内に埋没することから、一箇所に蒔くように放流した（写真-6）。令和4年度の移植放流個体数は10,451個体であり、令和3年度の9.1倍と非常に多かった（図-5）。

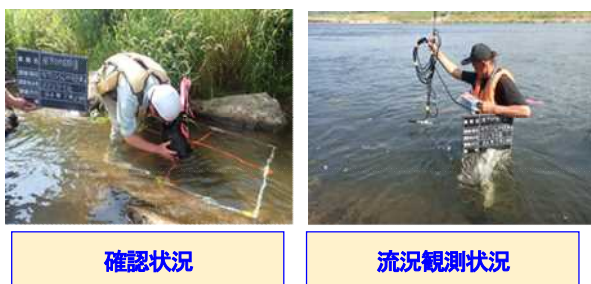
写真-7 カワシジユガイの分布把握状況

工事施工前の分布状況把握の方法と同様に、移植放流箇所のカワシジユガイの生息分布状況について箱メガネ等を用いて目視確認を行い（写真-7）、分布範囲を図面上に記載した（図-6）。

また、河床底質の目視観察、流況（水深・流速）の計測、カワシジユガイの生息密度の計数を行った（写真-7）。生息密度は、河床表面に目視で観察できるカワシジユガイの数を計数した。
