タンチョウの営巣活動等に対する 工事中の配慮について

帯広開発建設部 池田河川事務所 計画課 ○中川 龍伸
中村 香也
水嶋 稔

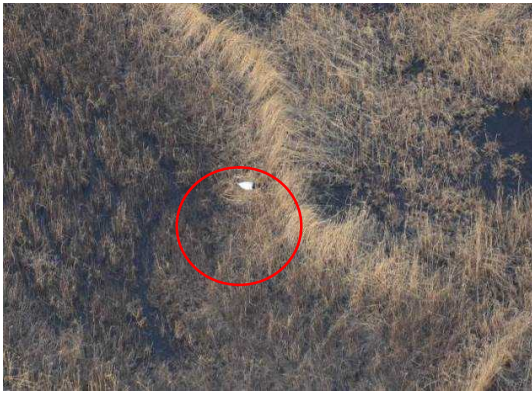
写真1 航空調査 (4/20)

タンチョウの巣は背の高いヨシ原の中など、陸上からの視認が困難な箇所にある事も多い。特に十勝川下流域では堤間が広いうえ、樹林や地形による視程の障害も多く、高水敷にある営巣地は陸上からは視認できない場合がある。上空からであればヨシ原の中で就巢しているタンチョウは視認しやすく、広大な範囲を効率的に探索し、営巣地の分布を把握する事ができるため、航空調査を実施している。

池田河川事務所管内の河川沿いの調査範囲を航空機を用いて、タンチョウの営巣位置を記録した。調査は、抱卵期にあたる令和4年4月下旬に1回実施した。

航空調査により、調査範囲内では就巢44箇所を、調査範囲外では就巢15箇所を確認しており、十勝川下流全域での就巢は計59箇所であった。

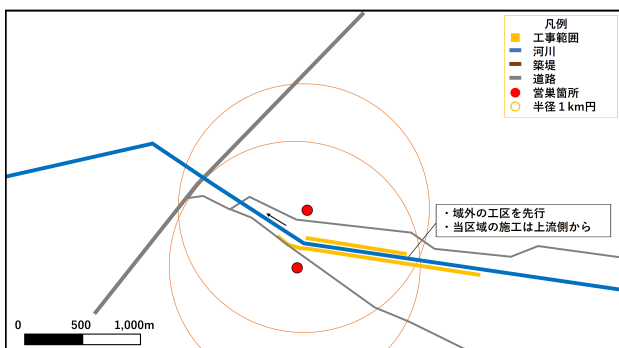
図6 営巣地と工事範囲

営巣地近傍の築堤工事を実施するにあたり、施工業者と調整し、複数ある工区のうち近傍に営巣地が無い他工区を先に実施。営巣地直近の工区についても、当初営巣地側から着工予定であったところを、遠方側にあたる上流側から施工する事で、営巣地付近の施工時期を繁殖期の後期にあたるように調整し、影響を最小限とした（図6）。
