# 北海幹線用水路空知太暗渠工の機能診断調査 及び補修設計の事例

札幌開発建設部 岩見沢農業事務所 ○小林 裕  
松本 和也  
齊藤 寿志

国営かんがい排水事業北海地区の主要構造物である北海幹線用水路空知太暗渠工は、造成後50年以上が経過し、老朽化が進行している。このため、機能診断調査により機能評価を行い、ライフサイクルコストの縮減に配慮した機能保全対策を策定した。本報告では、機能保全対策に基づいた補修設計及び施工計画について報告するものである。

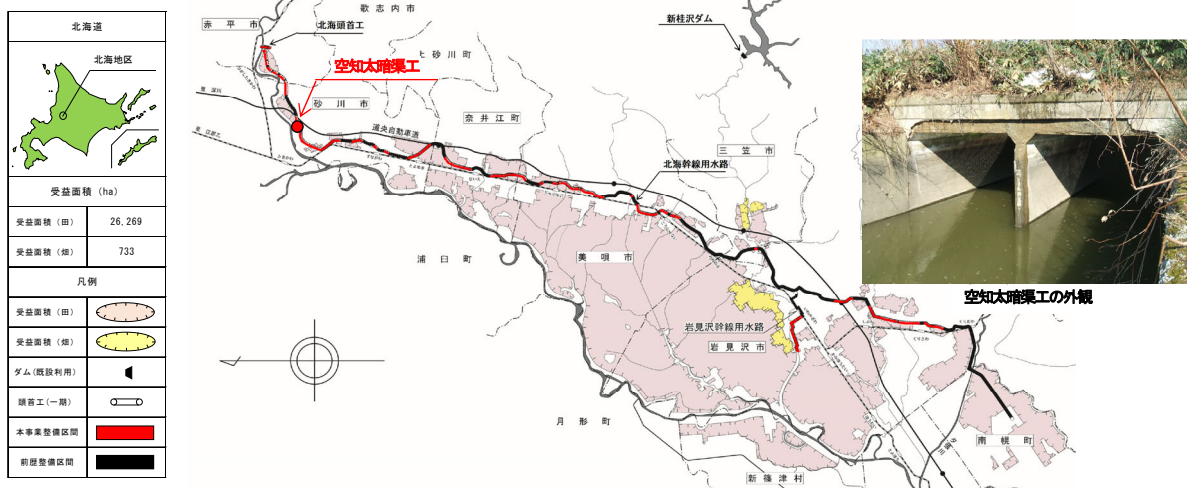
図-1 施設位置図(事業概要図)

北海地区(図-1)は、北海道岩見沢市外4市2町1村にまたがる27,002haの農業地域で、水稻を中心に、水田の畑利用による小麦、大豆等の畑作物のほか、たまねぎ、はくさい等の野菜類及び花き類を導入した複合経営を展開している。本地区では、国営美唄土地改良事業(昭和32年度～昭和54年度)等により用水施設が整備された後、国営空知中央土地改良事業(昭和54年度～平成20年度)等により代かき期間の短縮や深水かんがいに必要な用水の確保と、それに併せて用水施設の整備が行われた。

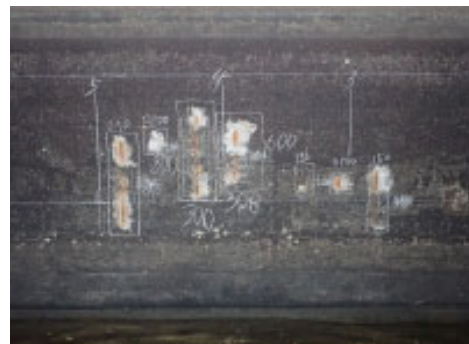
図-5 鉄筋腐食に伴うコンクリート剥落

暗渠内の側壁及び隔壁の鉛直方向に配置された主鉄筋に沿って、表面コンクリートが剥離し（図-5）、鉄筋の露出が確認された。要因としては、コンクリート表面の中性化が進むとともに、鉄筋付近のコンクリートのアルカリ分が溶脱し、鉄筋の発錆による膨張作用圧力により表面コンクリート部に浮きや剥落が発生したものと考えられる。

摩耗及びかぶり不足(鉄筋露出)の損傷に対して「表面被覆工法」を適用している。対象となる部位は、頂版を除き上ハンチ下端から底版までを対象として、無機系被覆工法(ポリマーセメントモルタル)を厚さ約10mmで面的に施工している。鉄筋のかぶり不足により鉄筋露出が著しく、腐食が進行し、断面欠損が確認されている箇所では、「高強度炭素繊維(FRP格子筋)」を取付け、鉄筋の減耗に対する補強対策を行う(図-14)。

鉄筋露出箇所、浮き・剥離および欠損などを対象として表面被覆材と同質のポリマーセメントモルタルにより「断面修復工法」(左官工法)を採用している。鉄筋露出箇所の断面修復は、露出している鉄筋を中心に幅10cm程度ではつり、断面修復を行う。

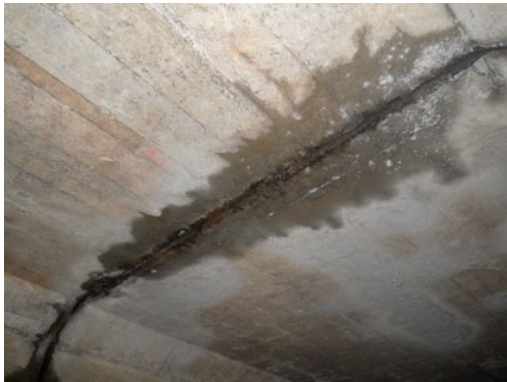
図-6 目地の脱落、湧水

頂版及び側壁の目地は、暗渠工のほとんどのバレルにおいて、経年劣化による目地材の抜け出しが確認され、暗渠工の背後から内部へ滲出水が有り、目地幅は一定になっていない状況が確認された(図-6)。

一般的な目地材自体の劣化・欠落には、弾性シーリング材を用いる「目地充填工法」を適用している。作業は既設目地を撤去し、バックアップ材で調整し、弾性シーリング材を充填することで、内部からの止水効果の回復を見込む(図-13上)。

湧水を伴う目地では、外部及び内部からの湧水を遮断するため、既設目地撤去後水膨張ゴムを押し込み止水を行う。水膨張ゴムの飛び出しの防止や流水に対する保護に SUS製の樋をアンカーで固定する「樋目地補修工法」を採用した(図-13下)。

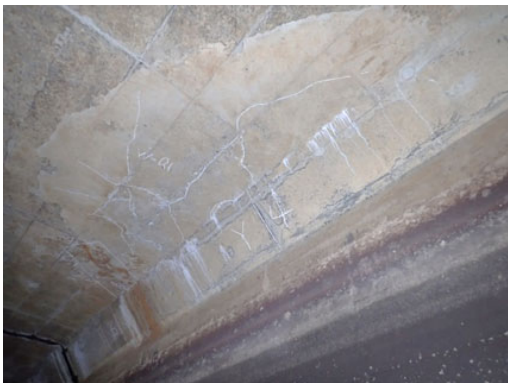
図-7 乾燥収縮ひび割れ(頂版)

ひび割れは、点在している程度で少ないが、多くは頂版で発生している(図-7)。多くがひび割れ幅0.2mm以下の小規模なものであり、主にコンクリート打設、養生時の温度ひび割れや乾燥収縮等により発生したものと考えられる。

部材表面においてひび割れ最大幅 1.0 mm以上の場合には「ひび割れ充填工法」を基本とし、滲出水を伴うひび割れ(錆汁がある場合を含む)は、ひび割れ幅 1.0 mm以下の場合でも、進行性のひび割れと判断されるため、「ひび割れ充填止水工法」による対策とした(図-12)。

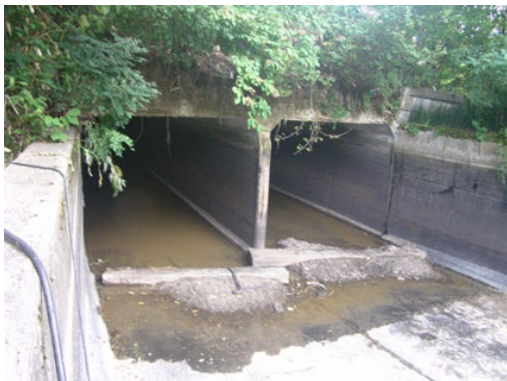
図-8 呑吐口部の崩落(背面土の凍上圧による崩壊)

暗渠工呑吐口部において、背面土の凍上圧により押し出されて頂版上部の土留め壁が水路内に崩落している(図-8)。また、凍害による剥離・剥落が確認された。

暗渠工吞吐口部の頂版上部に設置されていた土留め壁は、背面土を整形して撤去し、凍害による剥離・剥落の発生箇所は劣化部を除去し、ポリマーセメントモルタルにより「断面修復工法」(左官工法)を行う。

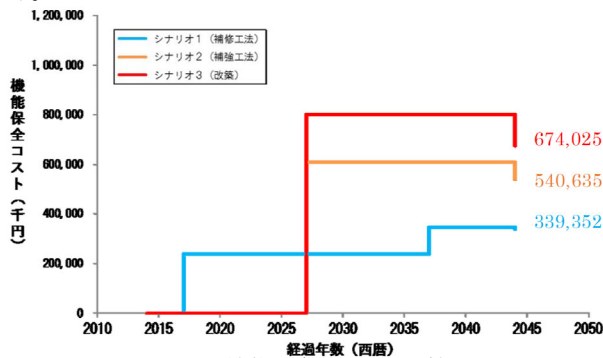
図-11 機能保全コストの比較

前項に示した対策実施シナリオをもとに機能保全コストを算定して比較した結果、“シナリオ1(補修工法)”を適用した場合が最も経済的となることが判明した(図-11)。

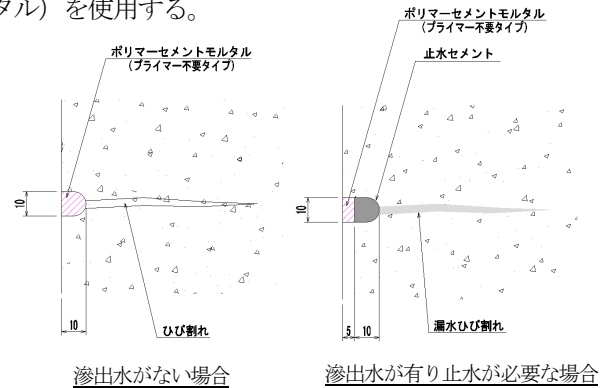
図-12 ひび割れ補修工法

一方、対象箇所ひび割れによる変異が小さいと判断されることから、使用する充填材は、表面被覆及び断面修復にも用いられている主材料(ポリマーセメントモルタル)を使用する。

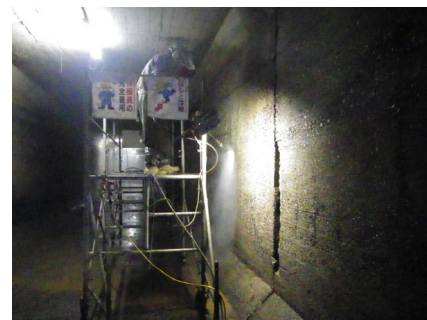
図-15 移動式足場の使用(高圧洗浄工の様子)

暗渠工内空高はH=3.5mであり、各補修作業時(高圧洗浄、表面被覆、目地修復、断面修復、ひび割れ補修)に足場が必要である。高圧洗浄と表面被覆は、暗渠全延長に及び、目地修復、断面修復、ひび割れ補修は点在した作業となるため、移動式足場を使用している(図-15)。

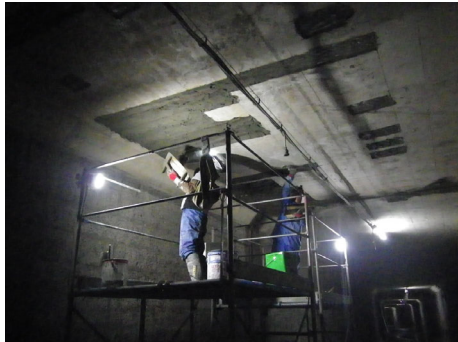
図-16 照明設備(断面修復の様子)

暗渠の延長は、空知太第1暗渠工で約200m、空知太第2暗渠工で約500mであり、暗渠内作業では適切な照度を確保し、作業機器類の電源も確保する必要があることから、電気設備配線計画を立案し、暗渠工の頂版に照明及び工事用電気配線を設置し、電源を確保した(図-16)。
