ファームポンドの堆砂に係る調査手法について

室蘭開発建設部 農業開発課 ○山野 優希
佐藤 広輝
株式会社農土コンサル 松本 哲也

国営安平川土地改良事業で造成された用水施設のうち、追分ファームポンドは無蓋構造のコンクリート直壁型の構造であり、送水路からの堆砂の他に上部から土砂流入が懸念される。

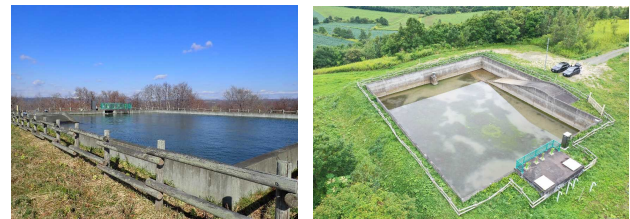
写真-1 追分ファームポンドの状況

追分ファームポンドは、用水路の付帯施設として安平川の左岸側に広がる畑地かんがい用水の供給を目的に耐候性や立地条件からコンクリート直壁構造、経済性の面から無蓋式で整備された。

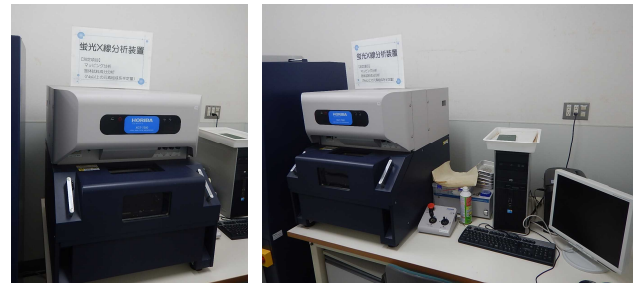
写真-2 蛍光X線分析装置

本分析に用いた分析装置は、エネルギー分散型蛍光X線分析装置（EDX）の株式会社堀場製作所X線分析顕微鏡XGT-7200Wを使用し（写真-2）、ファンダメンタルパラメーター法（以下FP法とする）で解析を行った。これは、蛍光X線の発生原理に基づいて、測定した未知試料の蛍光X線強度から試料の組成を理論的に推定する方法で、検量線のないものや組成のわからないサンプルの測定には、このFP法が用いられる。

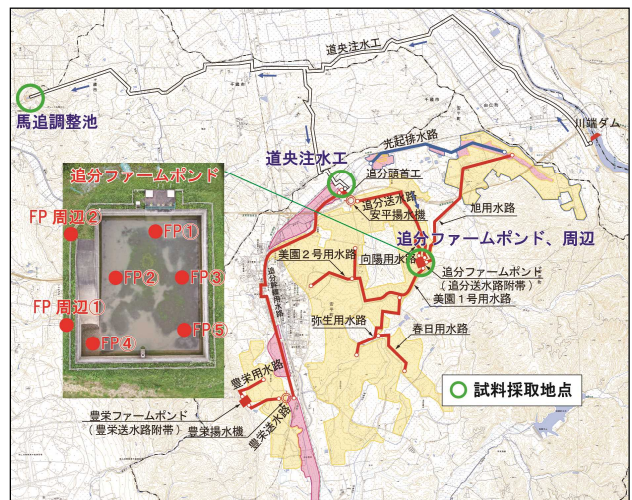
図-3 堆砂採取位置図

今回分析を行う堆砂の採取場所は、追分ファームpond内では取水口1か所、中間地点の左右に各1か所、排出口スロープ付近1か所、排出口1か所の計5か所とした。

一方、土砂の流下元の候補として、用水を配水している道央注水工1か所と道央注水工から用水が供給されている馬追調整池の1か所、また、追分ファームpond周辺の土地2か所の4か所として、堆砂施設と流下元候補の合計9か所で試料採取を行った（図-3）。

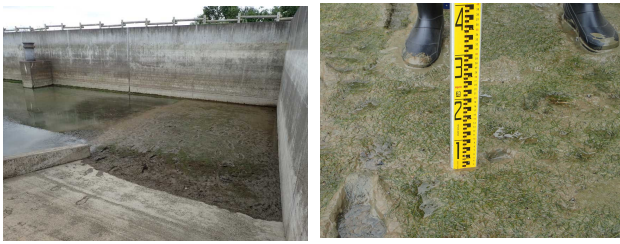
写真3 追分ファームポンド及び施設内の堆砂状況

採取時の追分ファームpondには、15cm程度の水が滞水しており、内部には藻が堆積している状況にあった（写真-3）。

堆砂の状況は、特にスロープ付近での堆砂が著しく、深さ5cm程度の堆砂が認められた（写真-3）。

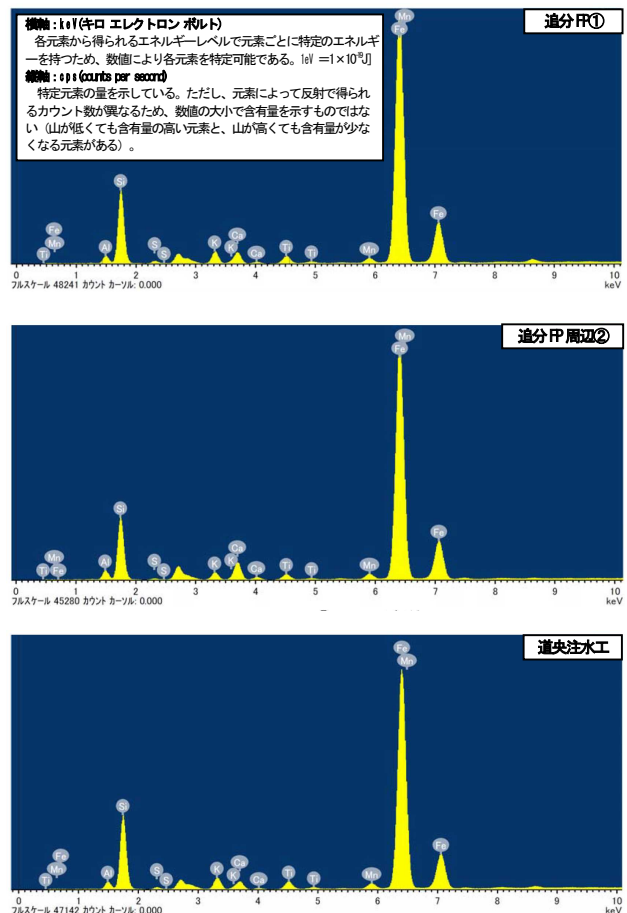
図4 主な試料のXRF分析結果

XRF分析(蛍光X線分析)の判定量結果による元素組成は各試料ともアルミニウム(Al_2O_3)、ケイ素(SiO_2)、硫黄(SO_3)、カリウム(K_2O)、カルシウム(CaO)、チタン(TiO_2)、鉄(Fe_2O_3)が検出され、また、一部試料ではマンガン(MnO_2)が検出された。

これら9試料全ての試料における主成分はケイ素(SiO_2)となっており、アルミニウム(Al_2O_3)と鉄(Fe_2O_3)が比較的多く含まれる結果となった(図-4、表-2)。
