かんがい用取水井戸設備の 機能低下対策事例について —取水井戸の機能低下要因と対策井戸の評価方法—

釧路開発建設部 土地改良情報対策官付 ○大山 武士
土地改良情報対策官 大宮 幸司
株式会社ズコーシャ 佐々木 大

本報告では、対策井戸の構造や評価方法を報告する。

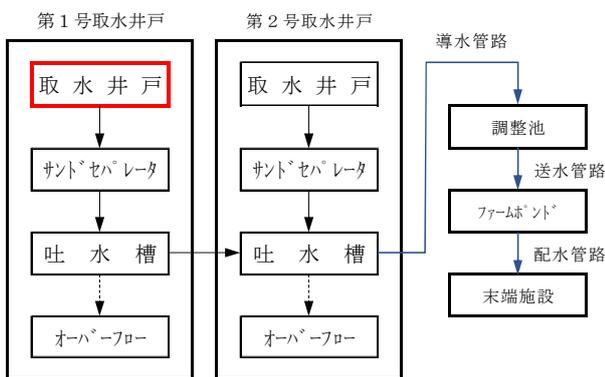
図-1 調査対象施設の取水系統概念図

北海道東部の大規模酪農地帯で実施された国営かんがい排水事業では、取水井戸を水源とした用水施設の整備が行われている。

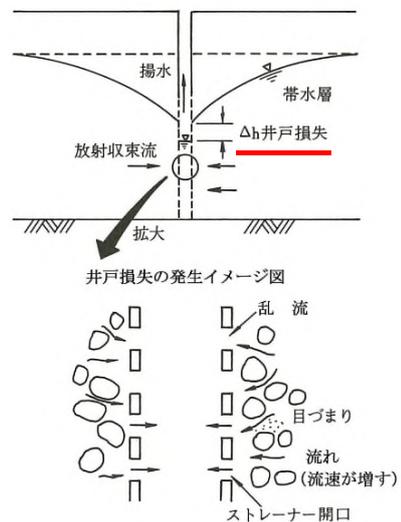
図-2 井戸の機能低下の要因¹⁾

井戸損失 Δh は、以下が原因となって、井戸の中の水位と外の地下水位の差として現れる。

- ①ストレーナーの開口部の抵抗
- ②帯水層の流れによる抵抗
- ③ストレーナー周辺の目詰まり
- ④その他、ストレーナーの劣化・腐食

第1号取水井戸では、これまでに敷地内(約900m²)に3本の井戸が設置されてきたが、いずれも揚砂等による井戸損失(図-2)が発生し、機能低下が確認された。

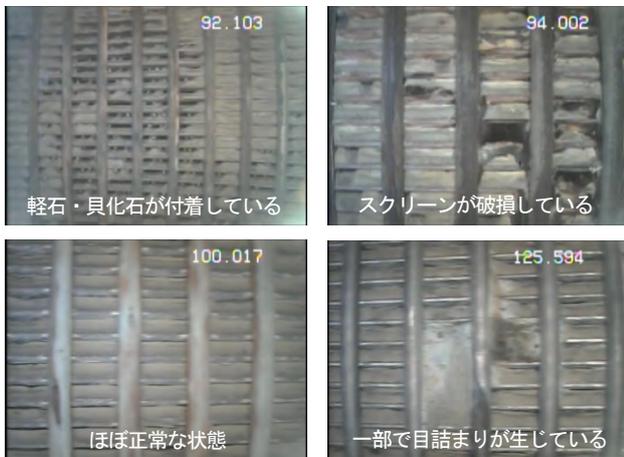
写真-1 ボアホールカメラ映像

また、目詰まりによる機能低下が確認された既存井戸においては、ボアホールカメラによる井戸内部の状況確認を行い、井戸スクリーンには細砂や軽石等の付着や目詰まり、スクリーンの破損が確認された(写真-1)。

以上の要因調査から、井戸の機能低下は、浸透流に対する土粒子の不安定化(パイピング)により、細砂、軽石等が移動し、井戸スクリーンへの付着が目詰まりの主要原因であると評価した。

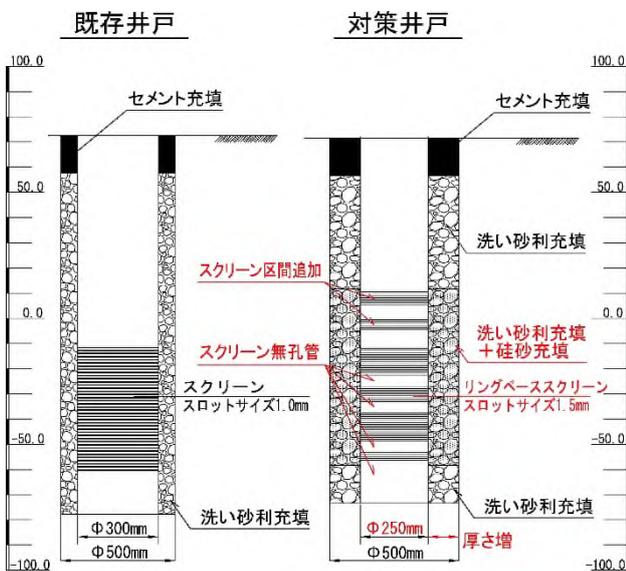
図-4 井戸構造図

対策井戸の諸元を表-1に、井戸構造図を図-4に示す。

項目	内容
掘削深度	L=145m
掘削孔径	φ=500mm
井戸の仕上げ孔径	φ=250mm (既存井戸は300mm)
砂利充填厚	250mm (既存井戸は200mm)
充填砂利	水洗砂利(φ5~10mm)と珪砂1号の混合
井戸管	<ul style="list-style-type: none"> ・ケーシング(鋼管) φ250mm : L=102.0m ・スクリーン(巻線型) φ250mm : L=43.0m ・スクリーンの種類 : リングベーススクリーン ・スロットサイズ(スクリーンの巻線間隔) : 1.5mm

また、要因調査の結果から、細砂、軽石等を多く含む地層から取水した場合、パイピングが生じることが懸念されたため、これらの移動層の区間を無孔管にすることでパイピングによる揚砂を抑える対策を講じた。

しかし、この対策により、既存井戸に比べてスクリーン区間の延長が短くなり、目標取水量が確保できないことが懸念された。このため、対策井戸では、移動層の区間を無孔管にする他、既存井戸よりも上位の取水可能区間にスクリーンを追加し、取水量の確保に努めた。

このため、対策井戸では、流速を下げることを目的に巻線間隔を1.5mmとした。

次に厚さについて、既存井戸では、掘削孔径500mm、井戸管径300mmであったが、対策井戸では、掘削孔径500mm、井戸管径250mmとし、管径を小さくすることで充填砂利を厚くして、より目詰まりが発生しにくい構造とした。

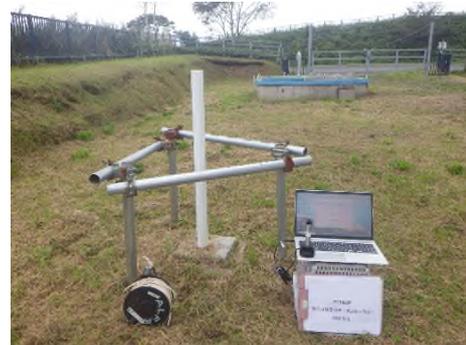
写真-3 データ回収状況

地下水位観測孔は、2章の井戸機能低下の要因調査時に実施したボーリング孔を利用し、既存井戸の構造と同様に有孔管を配置し、水位観測孔として設置した。

水位観測では自記水位計を1時間インターバルで設定し、対策井戸を設置する前から観測を開始した。

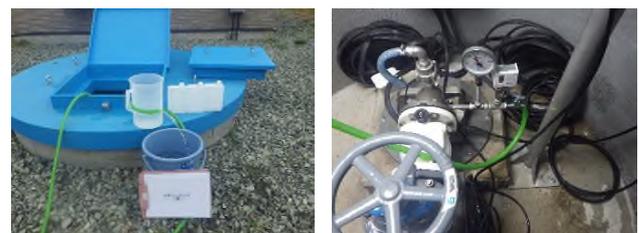
写真-4 採水状況

調査は、1回/2か月程度の頻度で採水、水質分析を実施し、分析項目は、濁度、浮遊物質質量(SS)の項目を基本とした。

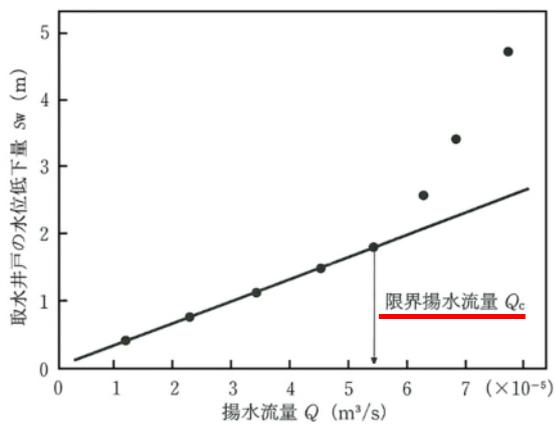
図-5 段階揚水試験結果の例³⁾

限界揚水量は、段階揚水試験の結果から判断した。段階揚水試験は、揚水量を一定時間ごとに変化させ、各段階での最終水位を測定する方法である。図-5のように整理すると、急激な折れ曲がりを見せる場合があり、取水井戸の水位が急激に低下し始める揚水量が限界揚水量となる。

なお、通常、適正揚水量は限界揚水量の70%²⁾とされている。

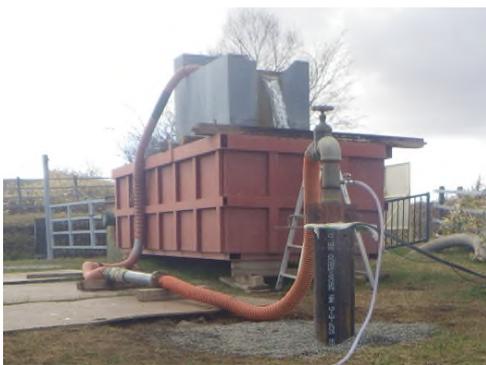
写真-5 揚水試験状況

段階揚水試験は、対策井戸の限界揚水量を把握するため、試験結果を基に井戸損失及び帯水層損失解析を行い、目詰まり等の機能低下の進行を定量的に把握することを目的に実施した。

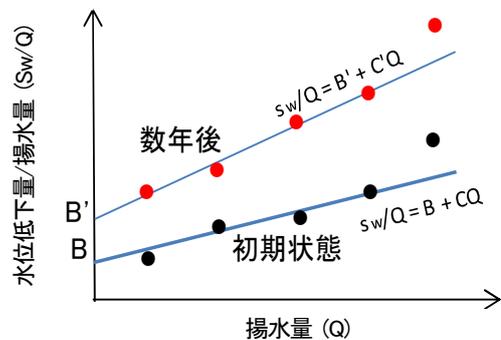
図-6 井戸の機能低下の解析法

以上から、図-6のようにグラフの縦軸をSw/Q、横軸をQとして整理すると、近似式の傾きが井戸損失係数Cとなり、切片が帯水層損失Bとなる。

井戸の機能低下の評価は、図-6のように初期状態(井戸掘削時)と数年後の測定値を比較し判断する。グラフの切片のBが大きくなれば、帯水層損失、傾きのCが大きくなれば、井戸損失が生じていると定量的に評価できる。

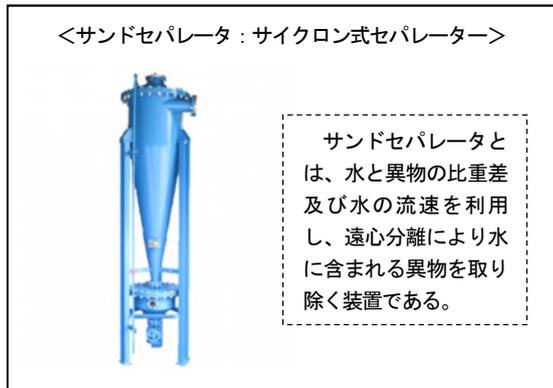
写真6 サンドセパレータ

揚砂量調査は、サンドセパレータ(除砂装置)に溜まった砂の量から揚砂の発生状況を把握することを目的とした。

なお、取水された井戸水は、サンドセパレータを通過し、吐水槽、浄水場へと流れる。
