# 厚真ダムの洪水吐等の復旧状況について

室蘭開発建設部 胆振農業事務所 第1工事課 ○笠井 淳  
今西 智幸  
中村 晃司

平成30年9月6日に胆振地方中東部を震源とした北海道胆振東部地震が発生した。この地震で、厚真ダム堤体周辺の左右岸法面や貯水池内の山林斜面が崩落し、洪水吐の損傷や土砂等の堆積、操作室の損壊、貯水池内への土砂流入等の被災を受けた。令和元年に「被災状況と復旧内容」を第1報、令和3年に「復旧状況等」を第2報として報告した。今回は、令和5年4月からの試験湛水に向け主要工事が完了したことから第3報を報告する。

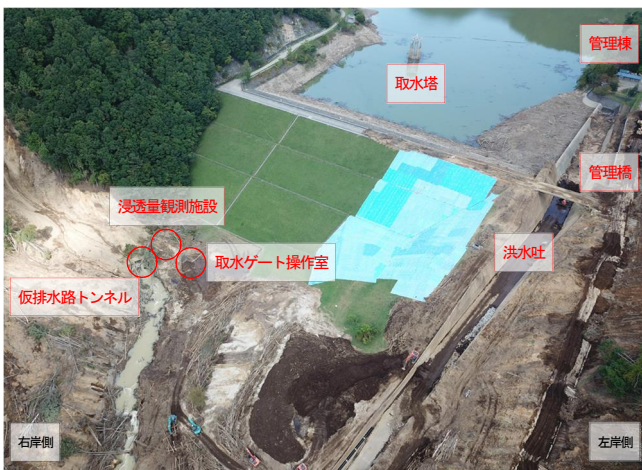
写真-1 厚真ダム被災直後空撮

北海道胆振東部地震による厚真ダムの被災概要を以下に示す。洪水吐は、堤体左岸法面の崩落に伴い、土砂等が流入し、その衝撃により左岸側壁は欠損、床版はひび割れ、右岸側壁は欠損・ひび割れ・傾倒が発生した。堤体は、地震動による影響で堤体上流側のリップラップ材の流出が発生した。堤体下流右岸法面の崩落に伴い、操作室が倒壊、操作室内の操作盤、水位流量計盤、データ伝送盤等の機械設備類が埋没した。浸透水量観測室周辺は土砂が流入し、浸透水量観測施設が埋没、通信ケーブルが断線し、貯水位計、仮排水トンネル水位計、地震計等が使用不可能となった。貯水池内法面崩落に伴う流木により、網場フロートの破損、左岸部のアンカーが消失した。係船設備は、艇庫の基礎のひび割れ、インクライン基礎のひび割れとレールに歪みが生じた（写真-1）。

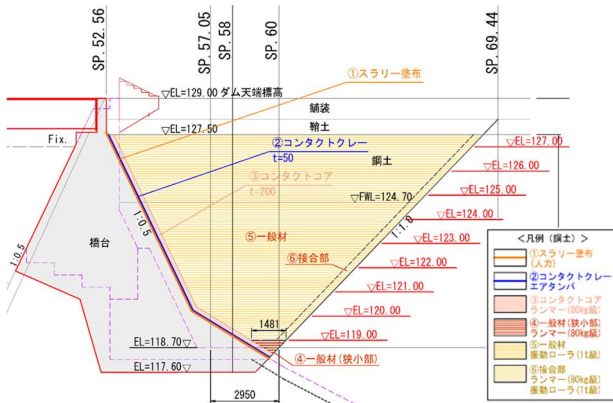
図-5 堤体盛立縦断面図

橋台コンクリートとの接合面では、施工上の漏水対策として、左岸側の橋台コンクリート接合面にチッピングを施し、盛立面の清掃後、スラリー塗布、コンタクトクレイ、コンタクトコアの順序で施工し接合面が密着するように丁寧に施工を行った (図-5、写真-2)。

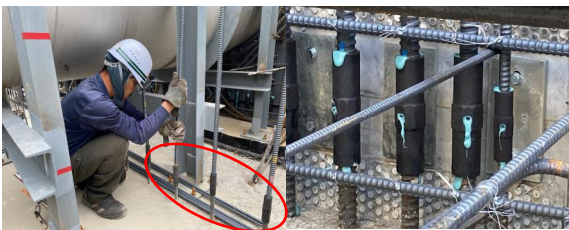
写真-6 作業状況（左側）、作業後（右側）

機械式施工継手は、溶接や圧接を使わずに鉄筋を継ぎ手する工法である。接続には「カプラー」と呼ばれる筒状の器具を使い鉄筋を突き合わせ、カプラーと鉄筋の間にグラウト剤を注入して固定する。作業を省力化することで工期短縮が図れる（写真-6、図-11）。

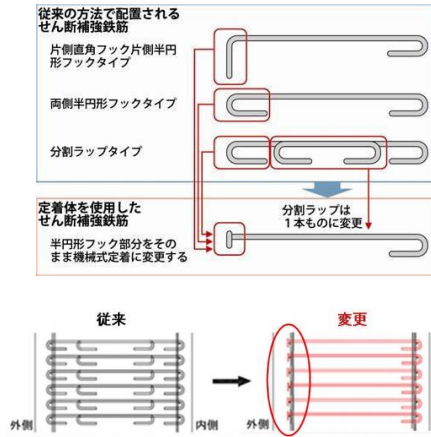
図-12 従来工法と機械式鉄筋定着工法の比較

機械式鉄筋定着工法は、せん断補強鉄筋の片側端部を定着板等に工場で取付加工し、機械的に定着することで難易度の高い配筋作業が改善できる。従来は直角又は半円フック形に加工したせん断補強鉄筋を主筋に通す作業が必要であったが、定着体を結束する作業のみとなるため施工効率が改善できる。（図-12、写真-7）。

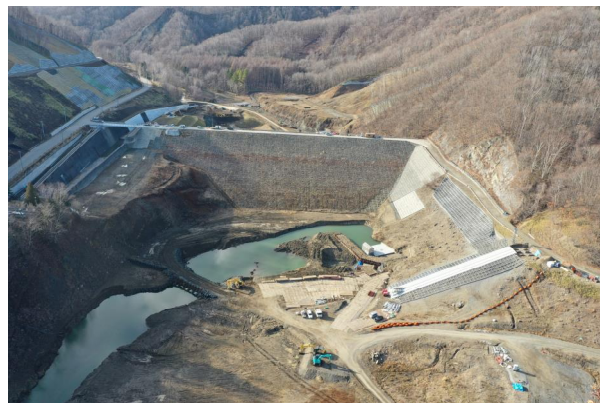
写真-8 現在の厚真ダム(令和4年11月25日撮影)

最大震度7を観測した北海道胆振東部地震から早くも4年半が経過し、厚真ダム復旧工事は、完成間近となっている。次年度は、試験湛水を行い施設の安全性を確認する他、周辺整備等を行い完了する。水田の多い厚真町ではダムは重要な水源であり、早期の復旧が望まれている。このため、計画どおり令和6年度に供用開始できるよう、災害復旧を進めていきたい(写真-8)。
