# 大区画圃場の多様な栽培に対応した 地下灌漑について

## —灌漑用水の注水区域を分ける実証試験—

国立研究開発法人土木研究所 寒地土木研究所 資源保全チーム ○酒井 美樹  
国立研究開発法人土木研究所 寒地土木研究所 資源保全チーム 清水 真理子  
札幌開発建設部 札幌南農業事務所 工事課 五十嵐 和久

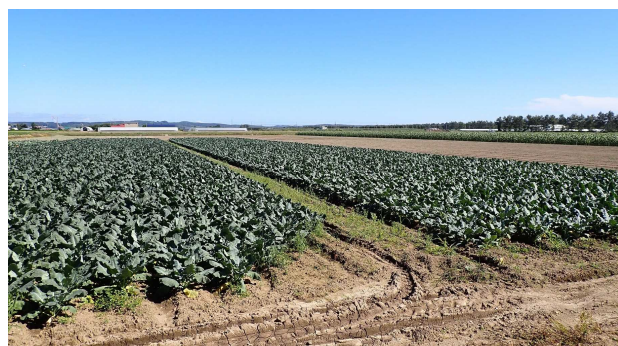
写真-1 同一圃場（大区画圃場）でのブロッコリーとスイートコーン（右奥）の栽培（長沼町内、2022年8月25日撮影）

畑作物を栽培する一部の大区画圃場では、営農上の理由により、複数品目の栽培や、時期を分散させた同一作物の栽培など、同一圃場で区域を分けて水管理の異なる畑作物を栽培する事例がある(写真-1)。一方、地下水位制御システムは、圃場単位で整備される暗渠管を利用するため、上記のような場合でも、地下灌漑による水管理は、一様の地下水位で行わざるを得ない。

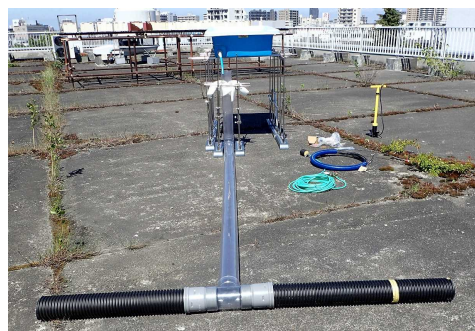
写真-2 暗渠管実物大模型での検討状況 (寒地土木研究所内、2022年6月14日撮影)

試験前に研究所内で暗渠管の実物大模型を用いて、仕切りの材料と設置撤去の方法を検討した(写真-2)。検討の結果、市販の止水プラグ(マルチサイズテフトボール呼び径75mm-100mm、(株)カンツール)を空気圧により拡張し、暗渠管内に密着させて止水することとした。設置は給水口または排水口から止水プラグを挿入し、撤去はこれを引き抜くこととした。挿入延長は、約5m(A西、A東)、約7m(B北)及び約10m(B南)である。設置位置の間には、T字管または十字管がある。止水プラグは、その地点で90°方向を変えて通過させる必要がある。このため、仕切りに以下の改良を加えた。

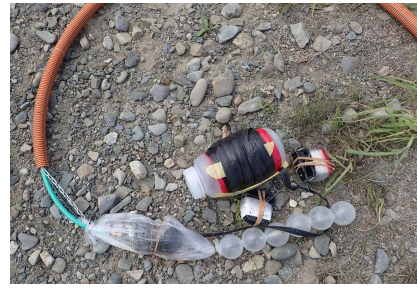
写真-3 仕切り一式 (CD管の場合)

1点目は、挿入用器具の装着である。止水プラグは、空気注入用エアホースと接続しているが、エアホースには挿入する際に必要な強度がない。そのため、止水プラ

グとエアホースは、強度と柔軟性のあるスチール製呼線に固定した。更に、T字管または十字管の手前まで、挿入を容易にするための器具を装着した。その器具は、T字管または十字管から設置位置までの延長に応じて、2種類準備した。延長が短い場合は、剛直性に優れるグラスファイバー製地中線、長い場合は、柔軟性と剛直性のあるCD管とした。CD管には、ビニールハウス用バンドを付属させた。これは、止水プラグを引き抜く際、CD管の蛇腹がT字管の角に直接触れないようにし、引っかかりを防ぐためである。

2点目は、止水プラグの引っかかり対策である。止水プラグは、材質がゴムで形状が円柱である。ゴムは摩擦が大きいため、止水プラグ設置位置までの延長が長くなると挿入が困難になる。そのため、止水プラグをポリエチレン製袋で覆い、摩擦を小さくした。また、T字管または十字管内で90°方向を変える際に分岐で引っかかり、挿入が困難になる。そのため、止水プラグ先にPPボールφ50を6個装着し、T字管または十字管内で方向転換しやすくした。

3点目は、テグスの装着である。仕切りの先端に左用と右用のテグスを装着し、これを操作することで、T字管あるいは十字管で左右に90°方向を変えやすくした。これらの改良を加えた仕切り一式を写真-3に示す。

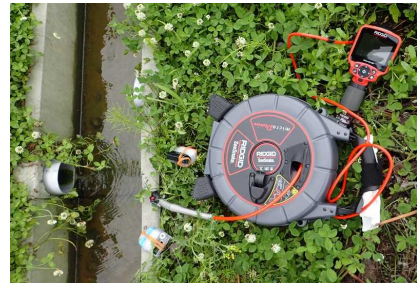
写真-4 管内カメラ

仕切りは、暗渠管に設置するため、管内に障害物がないか確認する必要がある。確認は、試験前に管内カメラ（マイクロドレインD65S、RIDGID）で行った（写真-4）。

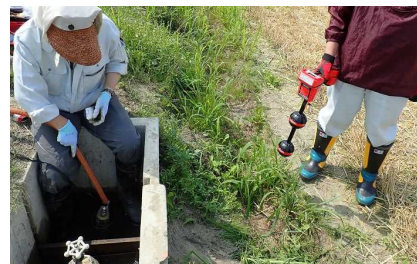
写真-5 受信器での位置確認状況  
(B圃場、2022年7月28日撮影)

止水プラグは、圃場に埋設された暗渠管内に挿入されるため、位置を目視することができない。そのため、止水プラグに小型発信器（リモートトランスミッター、RIDGID）を装着し、受信器（ナビトラックスコート、RIDGID）で地表から位置を確認しながら設置した（写真-5）。

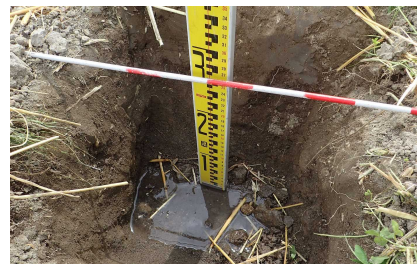
写真-6 観測孔による地下水位調査状況  
(A圃場、2022年7月31日撮影)

観測孔に地下水面がある場合は、定規で地表からの深さを計測した（写真-6）。観測孔地点では、標高測量により地表標高を計測した。地下水位は、標高に換算し、圃場平均地表標高との差とした。

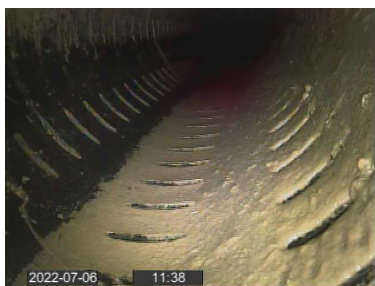
写真-7 暗渠管内の土砂堆積 (B圃場、2022年7月6日撮影)

試験前に管内カメラで暗渠管内を確認した結果、B南で土砂が確認された(写真-7)。土砂は、管内カメラを挿入できないほど堆積していたため、仕切り設置前に、排水管掃除機で土砂を下流側にかき出した。なお、B圃場では、営農作業前に暗渠管の清掃(フラッシング)が実施されている。

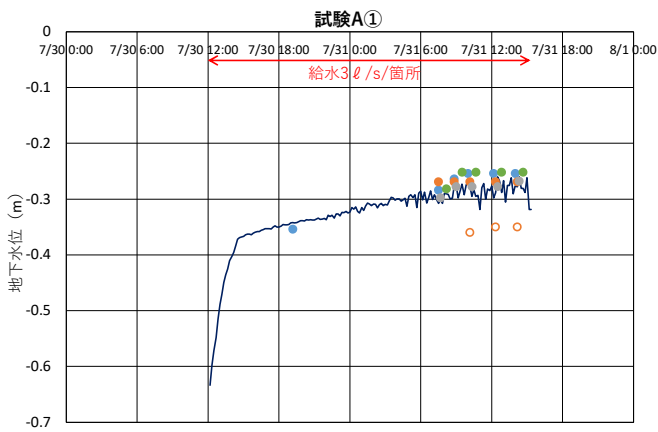
図-2 試験 A①、試験 A②、試験 A③の地下水位と水位調整水閘水位の推移  
(2022年7月30日～31日、8月4日～5日、8月14日～15日)

試験A①、試験A②、試験A③と試験B①の地下水位と水位調整水閘水位の推移を図-2と図-3に示す。地下水位は、観測孔に地下水面がある場合に計測している。そのため、図に地下水位データが示されていない地点は、観測孔に地下水面がないことを意味する。また、水位調整水閘水位のデータが示されていない期間は、水位調整水閘に水位がないことを意味する。

A圃場では、いずれの試験でも水位調整水閘水位が給水開始から3時間~6時間程度で設定水位を上回った。水位調整水閘水位は、設定水位を上回った後、緩やかに上昇した。地下灌漑区の地下水位は、水位調整水閘水位と近い値で推移した。最終的な地下水位は、試験A①で-0.27m~-0.25m、試験A②で-0.20m~-0.15m、試験A③で-0.21m~-0.14mであった。非地下灌漑区のA\_9.5\_32は、試験A①と試験A②で観測孔に地下水面があった。最終的な地下水位は、試験A①で-0.35m、試験A②で-0.32mであった。非地下灌漑区で観測孔の地下水面が確認されたのは1地点のみだった。

なお、試験A②では、途中から止水プラグの空気圧がゼロとなった。その時の止水プラグの径は68mmのため、集水渠φ100は、約半分が塞がれた状態であった。その状態で、観測孔の地下水位は、試験A①、試験A③と同じ傾向で推移した。集水渠が完全に閉塞されなくても、地下灌漑区の地下水位が上昇した要因は、判然としない。
