大区画圃場整備前後の表土の物理性

国立研究開発法人土木研究所寒地土木研究所 資源保全チーム ○桑原 淳
国立研究開発法人土木研究所寒地土木研究所 資源保全チーム 中谷 壮範
国立研究開発法人土木研究所寒地土木研究所 寒地農業基盤研究グループ 横濱 充宏

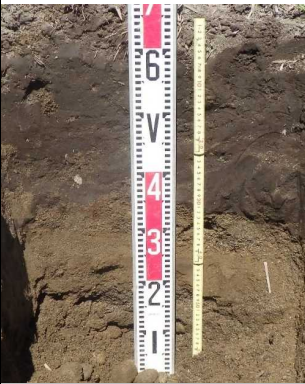
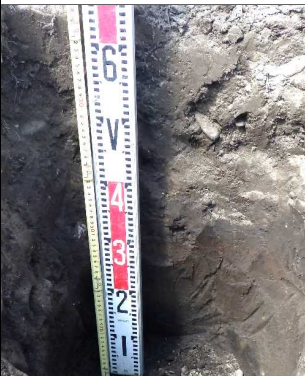
図-1 調査圃場の土壌断面 (上:A圃場、下:B圃場)

図-1に施工前における両圃場の土壌断面を示す。いずれの圃場も、表土は約25~40cm厚さの鈎質土である。平均表土厚さは、A圃場で28cm、B圃場で32cmであった。表土の土性は、簡易判定法の結果、壤土であった。結果と考察で後述するが、施工前の表土(0~15cm)は作土層であり、表土(15~30cm)は耕盤層であった。

断面写真 (A圃場)	層厚 (cm)	層位	土性

0	A p	壤土 L
	11	A p	壤土 L
	33	C1	砂土 S (砂層)
	55	(砂層)	
	70+	C2	砂土 S (礫間土性)
		(礫層)	(小中円礫)
断面写真 (B圃場)	層厚 (cm)	層位	土性

0	A p	壤土 L
	15	A p	壤土 L
	40		(小円礫を含む)
70+	C	壤土 L

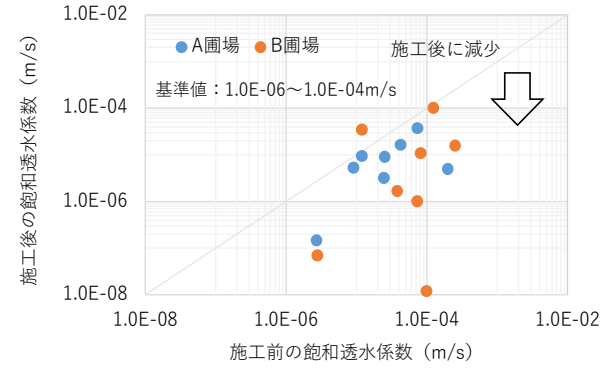
図-5 施工前後の表土（0～15cm）の飽和透水係数

表土（0～15cm）は作土層で、作物の根の大部分が分布する重要な土層である。ここでは、作土層に対応する表土（0～15cm）について考察する。図-4に施工前後の表土（0～15cm）の固相率を、図-5に施工前後の表土（0～15cm）の飽和透水係数を示す。両図ともに施工前後で物理性に変化がなければ、y=x線の上にプロットされる。固相率の基準値は30～40%であり、飽和透水係数は $1.0 \times 10^{-6} \sim 1.0 \times 10^{-4} \text{ m} \cdot \text{s}^{-1}$ である⁴⁾。飽和透水係数とは、水の通りやすさを表しており、土壌排水性の指標の1つとなる。

施工前をみると、固相率では両圃場ともに75%の調査地点で基準値を満たしており（図-4）、飽和透水係数ではA圃場では88%の調査地点で、B圃場では75%の調査地点で基準値を満たしていた（図-5）。過年度に調査した美唄市近郊の圃場では、施工前に基準値を満たして

同様に、施工後の飽和透水係数は、B 圃場の 1 地点を除いて、施工前と比較すると減少した（図-5）。しかし、基準値の $1.0 \times 10^{-6} \text{ m} \cdot \text{s}^{-1}$ 未満まで低下したのは、A 圃場で 13%、B 圃場で 25%であり、固相率と比較すると悪化した地点の割合は少なかった。施工後の飽和透水係数は、両圃場全体では施工前と比較すると 94%の地点で減少したが、基準値と比較すると 81%の地点が基準値内に収まっていた。
