斜面の積雪深計測手法に関する検討 —実験場における積雪法面測定—

国立研究開発法人土木研究所 寒地土木研究所 雪氷チーム ○吉井 昭博
松下 拓樹
西村 敦史

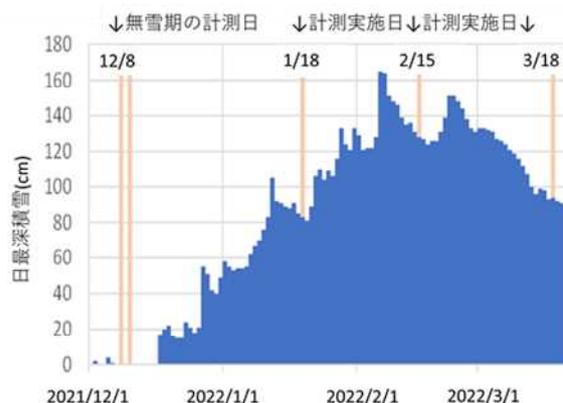
図-1 2021年シーズンの石狩における積雪深の推移

当箇所の積雪深の推移を図-1に示す。今回は各工区に法長3m×延長方向10mの計測範囲を設け、範囲中に3つの横断線を設置し計測対象とした(図-2)。計測手法は現

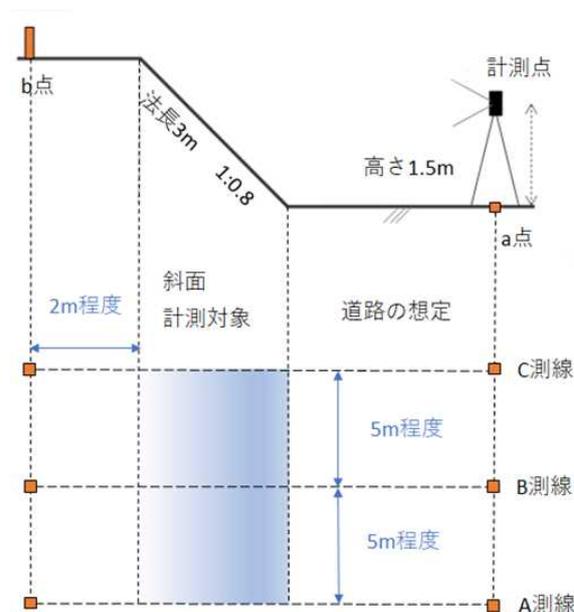
図-2 1工区における計測箇所の横断面図と平面図(例示)

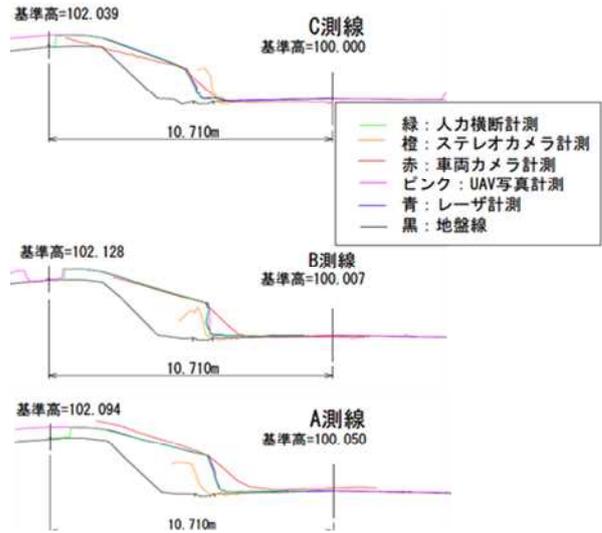
図-3 1工区の1月18日_法面上の積雪深の測定結果

計測結果を図-3~5に示す。UAV写真計測とレーザー計測による積雪深は人力横断計測とほぼ同じであった。ステレオカメラ計測の1、2工区については、天候が曇りであったにもかかわらず、太陽光の反射により車道側除雪跡と法面の勾配変化点を認識できず、法面の積雪深自体も計測できなかったが、撮影向き異なる3工区では、法面の積雪深を計測できた。車載カメラ計測については、車道側除雪跡と法面の勾配変化点は認識し、一部法面を捉えることができたが法面の角度によっては計測できない所もあった。ステレオカメラ計測の解析ソフトはUAV写真計測や車載カメラ計測の解析ソフトとは違うものだったため、解析ソフトを変更して解析してみたが、太陽光反射による影響が大きく、法面の勾配変化点は認識できなかった。

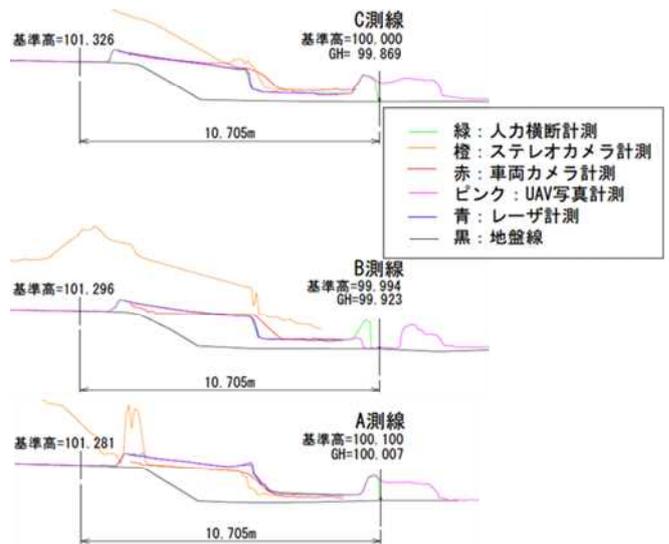
図-4 2工区の1月18日_法面上の積雪深の測定結果

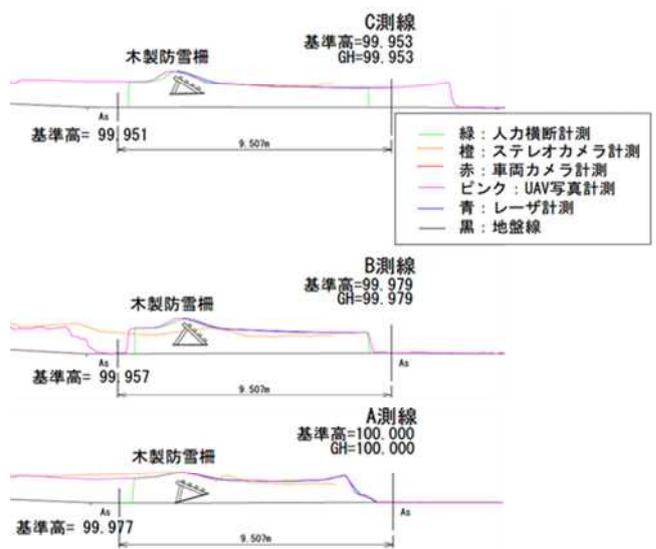
図-5 3工区の1月18日_法面上の積雪深の測定結果

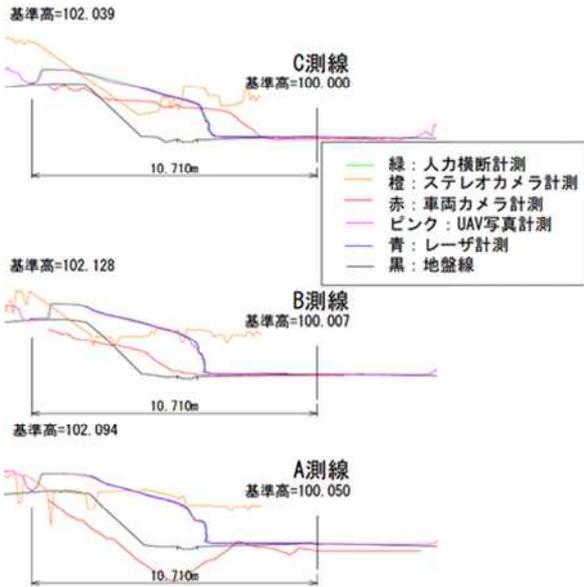
図-6 1工区の2月15日_法面上の積雪深の測定結果

計測結果を図-6~8に示す。UAV写真計測とレーザー計測は人力横断計測とほぼ同じ横断線を計測することができたが、レーザー計測は法面途中の勾配変化点にて計測できなく、横断線が途切れている。ステレオカメラ計測や車載カメラ計測については、太陽光の反射により車道側除雪跡と法面の変化点を認識できず法面自体も計測できなかったため、太陽光の反射を勘案し、ステレオカメラレンズに写真-1に示す偏光フィルターを使用することとした。

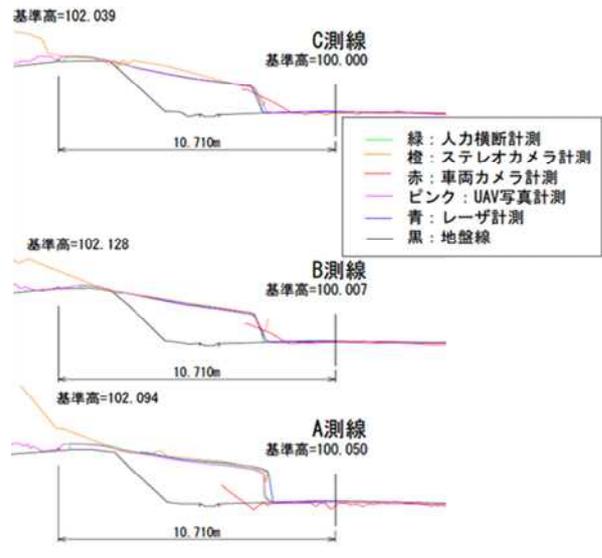
図-9 1工区の3月18日_法面上の積雪深の測定結果

計測結果を図-9~11に示す。UAV写真計測とレーザー計測は人力横断計測とほぼ同じ横断線を計測することができた。ステレオカメラ計測については偏光フィルターの効果により法面部分が認識され、人力横断計測に近い積雪深を計測できたが、画像のひずみが大きくなる写真の上端部の積雪深横断線は大きく乖離している。写真の上部はステレオカメラより10m程度離れた箇所を計測していることからステレオカメラには撮影距離に限界があることを確認できた。車載カメラ計測については、レンズ形状の違いで偏光フィルターを付けることができなかったため、太陽光の反射による影響で法面の変化点を認識できず、法面上の積雪深自体も計測できなかった。

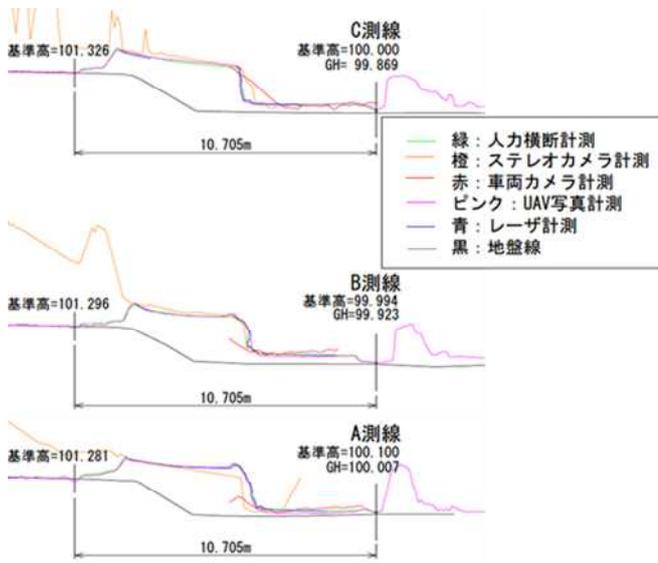
図-7 2工区の2月15日_法面上の積雪深の測定結果

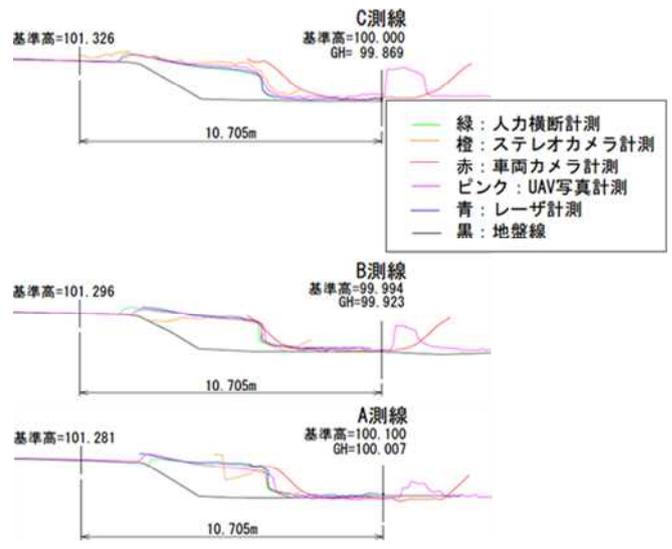
図-10 2工区の3月18日_法面上の積雪深の測定結果

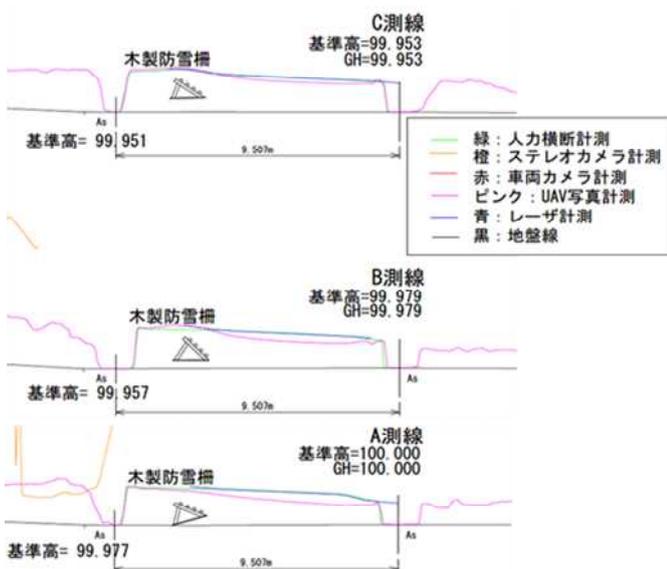
図-8 3工区の2月15日_法面上の積雪深の測定結果

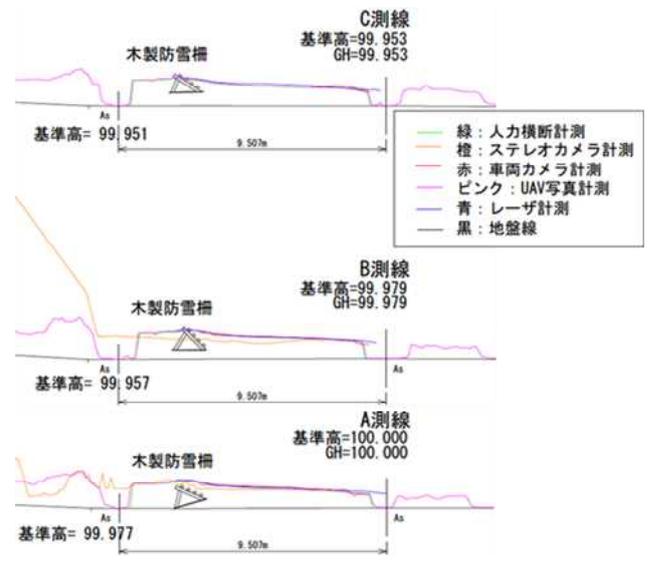
図-11 3工区の3月18日_法面上の積雪深の測定結果

なお、レーザー計測における最小値~75%タイル値はUAV写真計測の場合より小さいが、最大値ではUAV写真計測よりレーザー計測の値が大きく、統計値により計測手法間の関係が逆転していた。レーザー計測のRMSEが大きかった要因としては3工区3月18日の横断線Aが原因となっている(図-14)。3工区3月18日の横断線Aは、木柵が露出した状態で計測したため、木柵の間からレーザーが空隙を通して木柵部材の下側までもレーザー照射された。人力横断計測では木柵の下側は計測されていないため、レーザー計測結果のRMSEが3工区3月18日の横断線Aで大きくなったと考えられる。なお、1・2工区は法面を対象としており空隙のある構造物はなく、また3工区3月18日の横断線A以外の計測では積雪が木柵を覆った状態で空隙がなくなっており、RMSEの増加は見られなかった。

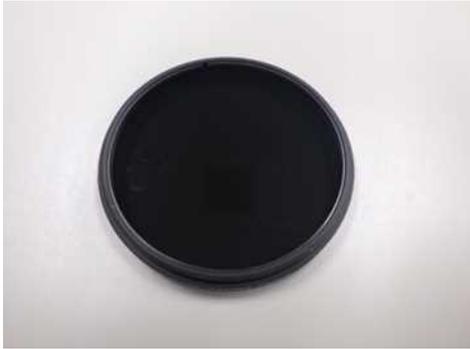
写真-1 計測で使用した偏光フィルター(ケンコートキナー社製PRO ND8(W))

上記の調査の結果から、UAV写真計測とレーザー計測では太陽光の反射による影響を受けにくいこと、車載カメラ計測やステレオカメラ計測では太陽光の反射による影響を受けやすく、斜面の変化点を認識できない場合があることが分かった。太陽光の影響への対策として偏光フィルターを使用することで、車道路側の除雪跡と法面の変化点を認識できることが分かった。また、ステレオカメラ計測では、撮影距離が10m程度以上になると撮影画像のSfM解析に不都合が生じ、正確な計測結果が得られなくなる傾向があった。

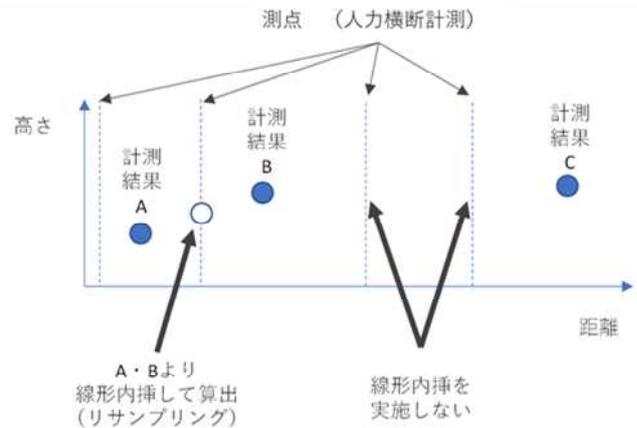
図-12 線形内挿によるリサンプリングのイメージ

ここで、 y_i : 計測結果による地盤・雪面の高さ(n箇所)、 \hat{y}_i : 地盤・雪面の高さの真値 (n箇所:ここでは普通現地計測・作図結果とした)である。なお、 y_i と \hat{y}_i は同じ箇所を対象とした値である。RMSEの算出の流れとして、①データのサンプリング、②誤差の算出、③内挿による誤差の代表値算出を順に行った。真値と計測結果の線形の変化点を代表値としそれぞれを比較してその差を算出する。サンプリングは人力横断計測結果と比較するため、人力横断計測が実施された測点を対象として、計測結果による地盤・雪面の高さの線形内挿によるリサンプリングを行った(図-12)。ただし、過剰な内挿を防ぐため、対象とした測点から隣の測点までの間に計測結果が無い場合は、内挿を行わず、データを算出しなかった。

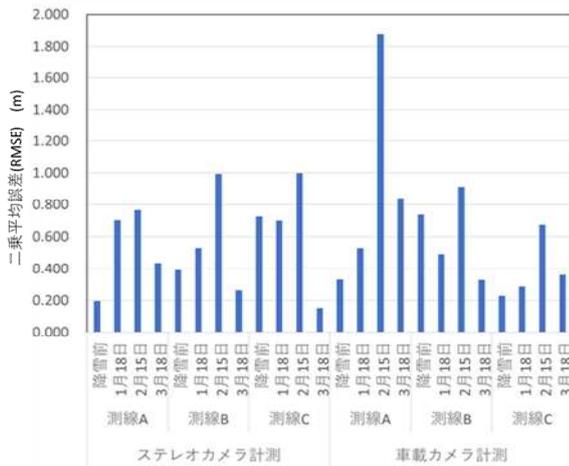
図-13 カメラを使った計測における誤差(RMSE)

次に、測点ごとに誤差(計測結果-真値)を算出した。ここで言う誤差とは、式(1)における $(y_i - \hat{y}_i)$ のことである。最後に各測点における誤差より、RMSEを算出した。測定日ごとの各測線におけるRMSEを図-13、14に示す。

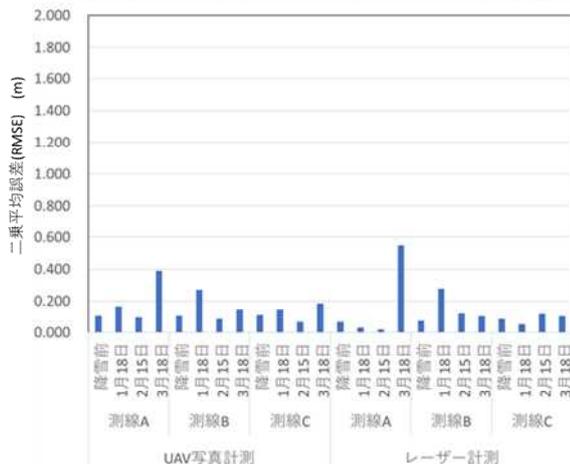
図-14 UAVレーザーを使った計測における誤差(RMSE)

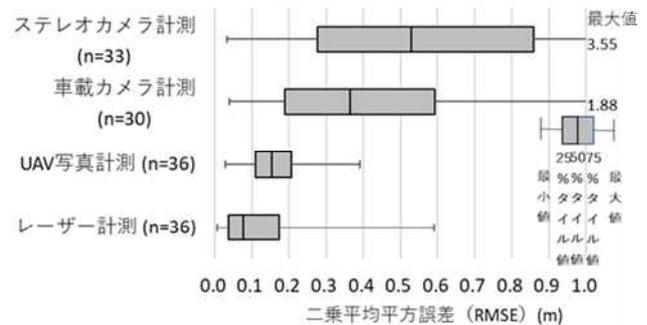
※2021年度に同時に計測した結果を合算している

図-15 計測手法ごとのRMSEの分布

計測手法毎の精度を比較するため、前項で説明した工区の値を合算して求めたRMSEの分布を図-15にて、整理した。分布を示す代表値として、RMSEの最大・最小値および四分位数を整理した。なお、代表値の抽出にあたり利用したデータ(RMSE)の数を、図-15にnとして標記した。計測手法ごとに、4回の計測×3箇所の工区×3横断線/工区の観測を実施したため、最大36個のR

MSEから代表値を統計した。ただし、ステレオカメラ計測や、車載カメラ計測では、nが36より小さかった。これは、計測を実施したもののデータの解析が困難であり地盤・雪面の形状を得ることができず、RMSEを算出できない場合があったためである。図-15より、レーザー計測やUAV写真計測のRMSEが比較的小さく、精度が高いことが分かった。次いで車載カメラ計測、ステレオカメラ計測の順にRMSEが小さい傾向であった。

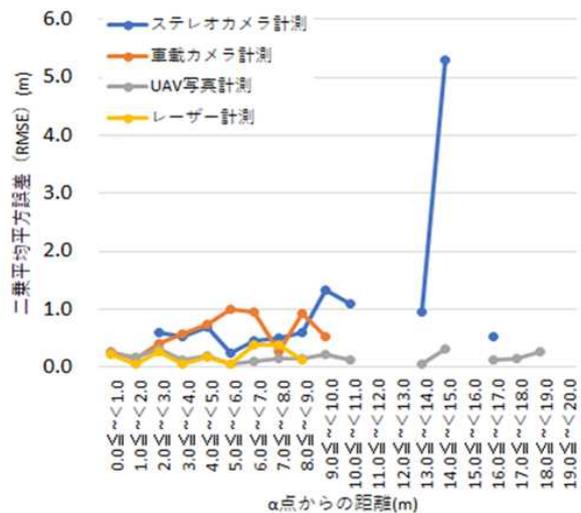
図-16 計測距離とRMSEの関係

また、計測手法によっては、センサーからの距離が遠い測点ほど、誤差が大きくなる可能性がある。そこで、センサーからの距離と計測精度の関係を把握するため、α点からの距離と誤差の関係を整理した。図-16は、α点からの距離帯ごとに分け、それぞれの距離帯ごとにRMSEを整理した結果である。なお、UAVによる計測では、センサー(UAVに搭載されたカメラ)が計測領域を移動(飛行)しながら計測しており、原理上RMSEに距離依存性が無いと考えられるため、参考として掲載した。図-16より、ステレオカメラ計測や車載カメラ計測では、距離が大きくなるほどRMSEが大きくなる傾向が見られた。一方で、UAV写真計測やレーザー計測ではRMSEに明瞭な距離依存性は見られなかった。
