比布大橋架替事業概要と施工状況の報告 —建設後50年以上を経過した橋梁の架替事業—

旭川開発建設部 旭川道路事務所 第3工務課

一般国道39号比布大橋は昭和33年に架橋し建設後50年以上を経過した橋梁で、凍害により橋脚のコンクリートのひび割れや鉄筋露出等の劣化損傷が顕著であり、加速度的に劣化が進行していることから早急な対策が必要な架替事業である。

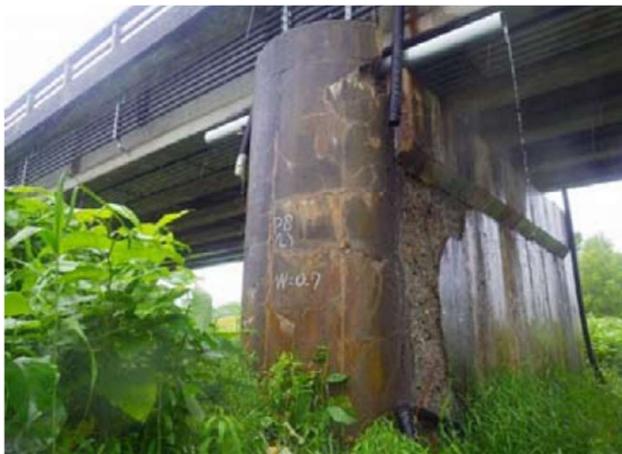
図4 劣化写真

図4に現状の比布大橋の劣化写真を示す。特に凍害による橋脚の損傷が大きく、進行性が見受けられる。コンクリートのかぶりが剥落し、鉄筋が露出していることから一部の構造物は土木学会のコンクリート標準示方書（維持管理編）で定義された劣化期¹⁾の状態にあると考

えられる。劣化原因としては、凍結防止剤の散布による塩害の促進や凍結融解作用によってコンクリートにひび割れが発生し、鉄筋が空气中に露出したことが考えられる。コンクリート標準示方書（維持管理編）⁹⁾では「一般に維持管理においては、凍害による劣化を加速期および劣化期まで放置することは望ましくない」と記述しており、早急な対策が望まれる。

平成19年度の橋梁定期点検を実施し、C判定（速やかに補修等を行う必要がある）と判断され補修工法を検討し、沓座周り補修工事等の凍害による劣化を抑える対策を実施した。

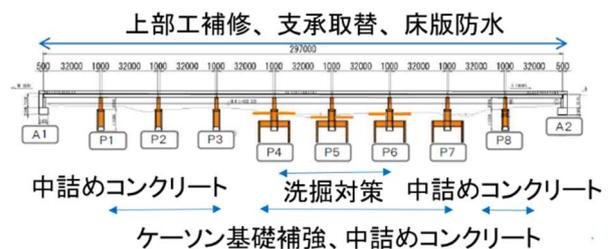
図5 現橋補修案

現橋補修案を図5に示す。現橋補修案ではベント工法による桁仮受けと桁の仮補強が必要で、橋面交通を確保しながらの工事となるため、施工性に課題があった。主な補修の内容は、上部が上部工補修、支承取替、床版防水で、下部が洗掘対策、ケーソン基礎補強、中詰めコンクリートであった。

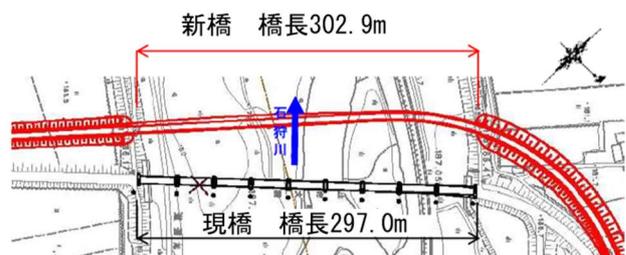
図6 新橋架替

新橋架替の橋梁概要を図6、図7、図8に示す。経済性、構造的、施工性、維持管理等を総合的に比較し「別線による新橋架替案」が優位と評価されたため、新橋架替が採用された。

橋長は302.9m、幅員は8.5m～10.5m、橋梁形式は鋼4径間連続箱桁橋（RC床版）である。前述した現橋の劣化現象を踏まえて、長寿命化に向けた取り組みとして上部工の連続化に伴う伸縮装置の省略化による漏水対策が挙げられる。

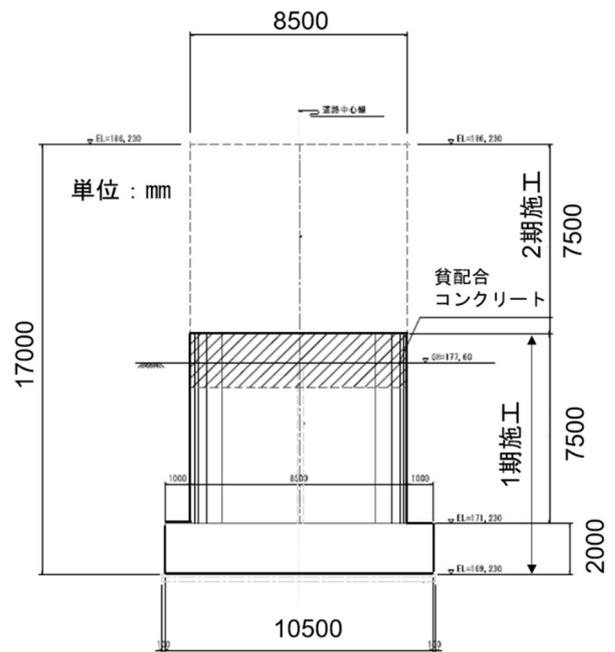
図10 P-2橋脚正面図

を施工予定である。図11に今年度の施工ヤードを示す。9月に工事用道路・施工ヤード造成の準備工、次いで9月から土留め・仮締切工、10月から床掘り等の作業土工、11月から橋脚の鉄筋工を着手した。鉄筋を配筋後、橋脚のコンクリート打設を令和5年2月までに進める。コンクリート打設については、寒中コンクリートのため10度程度の防寒養生を7日進める。

今年度は図10に示す1期施工までのP-2橋脚の一部

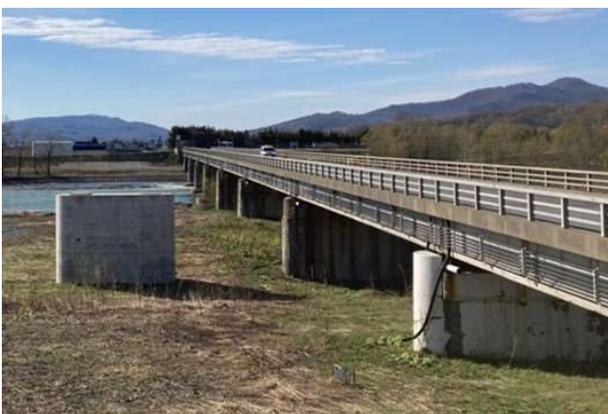
図9 P-1橋脚

平成31年度～令和3年度までにA-1橋台、A-2橋台、P-1橋脚、P-3橋脚の一部が完成した。図9に令和2年度に施工したP-1橋脚を示す。P-3橋脚の一部を施工した令和3年度の工事については、施工箇所が河道内のため、大型土のうにより仮締切を実施して施工ヤードを確保した。令和4年度以降に下部工のP-2橋脚とP-3橋脚の一部、床版等の上部工を施工予定である。

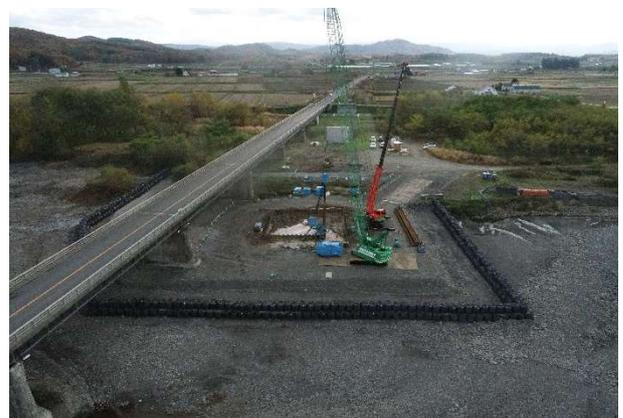
図11 施工ヤード

困難な点としては、非出水期施工であるものの、土のうを多数配置し工事用道路等の施工ヤードを河川の水から保護することが挙げられる。また、河川増水時には1時間以内に資機材を避難するように計画した。河川増水の判断基準として撤去完了高さや撤去開始水位を設定し、撤去完了高さは施工ヤードにおける現況地盤高として現地目印を設けた。水位上昇速度は過去のデータより算定し、撤去開始水位を設定した。さらに、汚水対策については、水中ポンプを設置して水たまり部等の水を沈殿槽に送りろ過して排水した。排水部にはシルトフェンスを設置し、汚水流出を防止した。

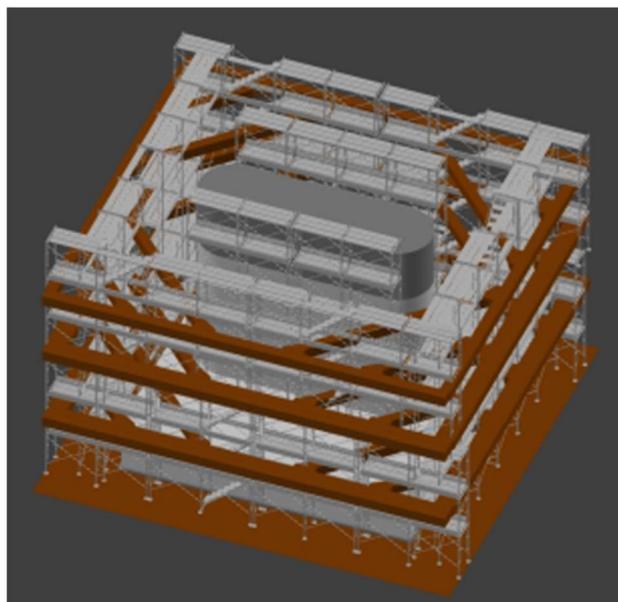
図12 対象橋脚のモデル

既存のソフトウェアを用いて橋脚躯体や仮設構造物を設計図より図12のように3Dモデル化し、作成した3Dモデルを図13のようにタブレット端末に読み込み現地に表示する。河川敷地の占用範囲もタブレット端末に表示できるので、占用範囲を遵守した現場施工に寄与する。

受注者や下請け会社との打合せ時に、3Dモデルを現地座標に合わせてタブレット端末等で表示させ、地中や水中の不可視部分の情報や施工イメージを共有することで施工ロスを減らすことができる。また、安全管理活動時(朝礼、新規入場者教育、安全訓練等)に、現場の施工箇所や危険箇所を現場入場前の現場事務所にて3Dモデルにより周知する事で、危険箇所等の深い理解度が期待できる。さらに、コンクリートや足場、山留材の干渉位置や、昇降設備の設置位置や防寒囲いの梁材の設置位置を施工前に3Dモデルにより詳細に確認できるため、部材同士の干渉による工程の手戻り防止に寄与する。
