# ROVを用いたダム施設水中部の現地調査

(国研) 土木研究所 寒地土木研究所 寒地機械技術チーム

ダム施設の中には一年を通して水中に没している構造物等がある。構造物水中部の点検には潜水士が必要となるものがあるが、作業水深や作業時間の制約等から調査の実施は容易ではない。そこでダム水中部の点検手法としてROV（水中カメラロボット）の活用の可能性を検証するため、現地調査試験を実施したので報告する。

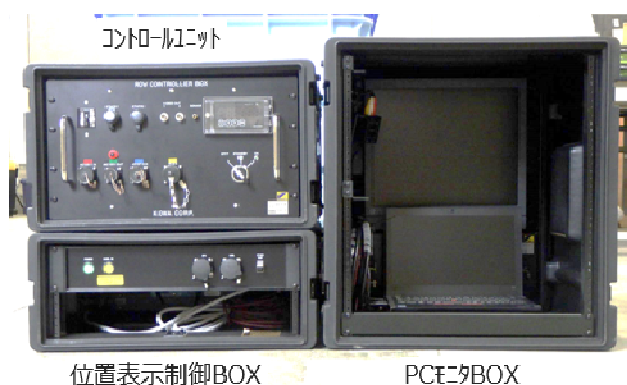
図-2 コントロールユニット、PCモニタBOX、位置表示制御BOX

| 機材名 | 仕様 | 図 |
|---|---|---|
| コントロールユニット | 寸法W554xL610xH315、重量33kg<br>電源、制御ケーブルを接続 | 2 |
| PCモニタBOX | 寸法W554xL610xH600、重量24kg<br>ROV状態表示PC、モニタを配置 | 2 |
| 位置表示制御BOX | 寸法W554xL610xH261、重量8kg<br>GNSS、トランスポンダを接続 | 2 |

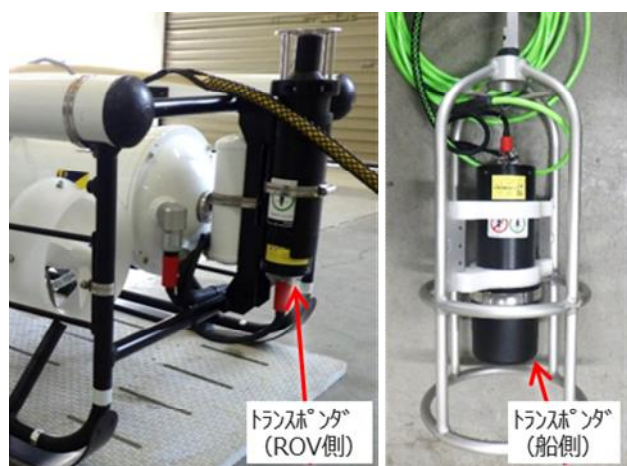
図-3 トランスポンダ

| 機材名 | 仕様 | 図 |
|---|---|---|
| トランスポンダ（船側） | 寸法φ130xH355、重量4.5kg<br>ROV相対位置把握、水中設置 | 3 |

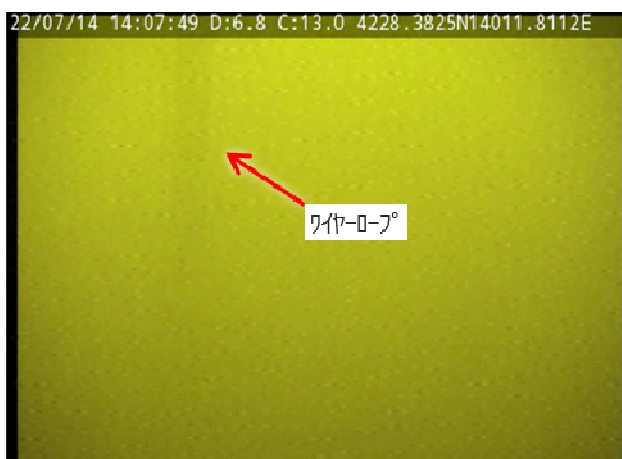
図-5 ワイヤロープ調査画像（上から水深1.5m、6.8m）

網場アンカの設置位置についての情報は図面のみであったため、ボートを網場の中央フロートにロープで固定し、中央フロートからアンカへつながるワイヤロープをたどりROVを降下させる方法で調査を行った。下降時に撮影した映像を図-5に示す。

上部の黒い枠には左から日時、ROVの水深 [m]、ROVの方向 [度]および位置座標[度分]が表示されている。なお、美利河ダムの調査を行った際には、トランスポンダの不具合により位置座標は正しく取得できなかった。

上段の水深1.5 mの画像では右上方向に網場のセンターフロートとワイヤロープの接続部が見えており、左下方向にワイヤロープが延びているのが見える。下段は水深6.8 mの画像で、中央左側にワイヤロープの影が見えている。ロープの太さが水深1.5 mの画像と同程度であることから、距離も同程度と推定されるが、水深1.5 mの画像と比べて非常に不明瞭となっている。この調査では何度か潜行を繰り返し行ったが、水深6 m程度まではワイヤロープをたどることができたものの、それより深い位置では濁りがひどくアンカまで到達することができなかった。

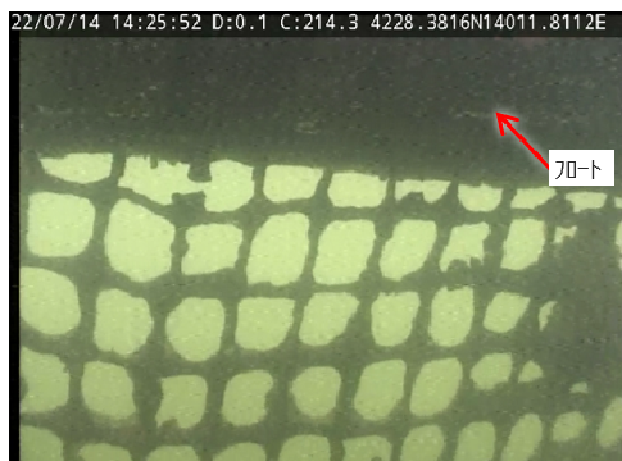
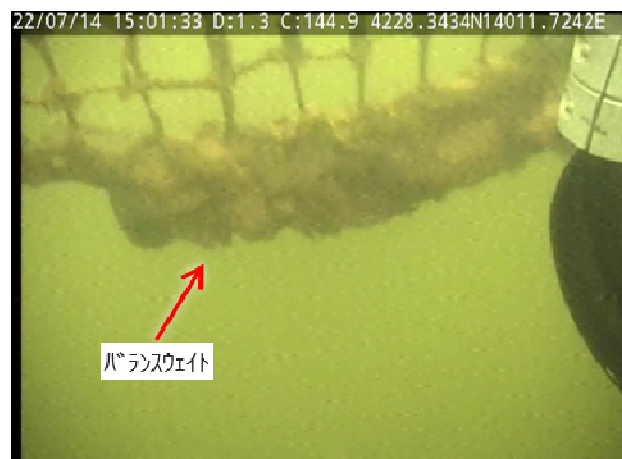
図-6 ネット調査画像（上から水深0.1m、1.3m）

この調査ではネットの面的な撮影を試みた。ネットの高さは水面から水深2 mほどまでであるため、ネットから離れなければ一度に高さ方向全体を写すことはできないが、水の濁りにより約1 m離れるとぼやけた映像になってしまう。そこで上下方向全体が写るようカメラを上下に動かしながら、センターフロートから右岸側へ徐々に移動し撮影を行った（図-6）。上段はフロートの下部とネット、下段の写真はバランスウェイトの画像である。

今回の調査ではカメラを上下に動かし水平移動しながら撮影を行ったが、調査した日は風が強く波立っており、水面近くで調査をしているROVが流されやすい状況であり、作業に不利な条件であった。

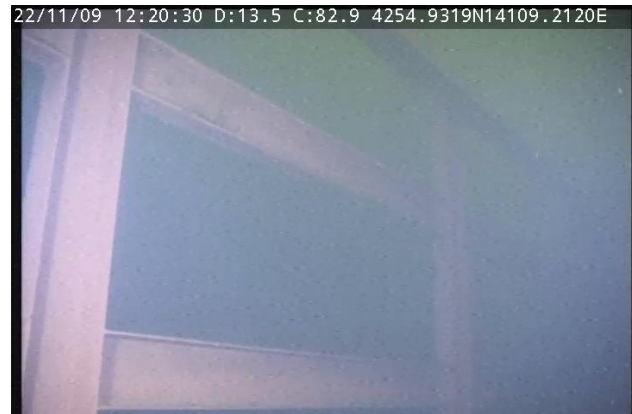
図-7 副ゲート点検架台（水深約14m）

まず水深約14 mで撮影した副ゲート点検架台の画像を図-7に示す。上段の画像に写っている縦の桁の間隔が約2 mであることから、2 m以上先まで見えていることがわかる。下段は同点検架台を斜め下方向から撮影した複数枚の画像を結合したものであり、塗装の色や状態を確認できる。画像の結合にはオープンソースの画像処理ライブラリであるOpenCVを利用した。この結合処理では複数の画像上の共通の形状をもとに結合を行っている。画像を結合し表示することで面的な状態の確認に利用できると考えているが、堤体表面など特徴的な形状がない場合は正常に処理できていないため、今後他の手法も含め検討したい。

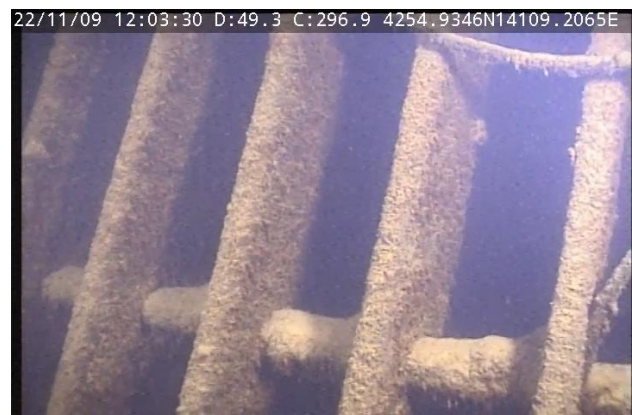
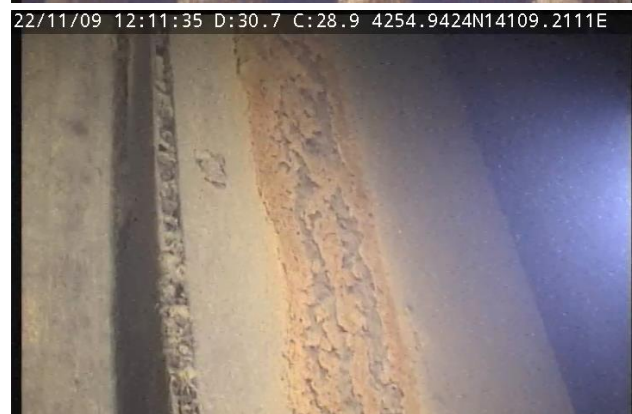
図-8 上段：スクリーン近接撮影（水深49.3 m）、下段：ゲートガイドレール（水深30.7m）

次に水深約50 mで撮影したスクリーンおよびコースターゲートのガイドレールの画像を図-8に示す。このように観察対象に数 cm～数十 cmまで接近することができれば、1 mm以下の腐食やコンクリートの損傷等の観察も可能である。

美利河ダムの調査では水深6 m程度でおよそ1 m以上離れるとワイヤロープを全く見つけられなくなるほどの濁りであったが、豊平峡ダムの調査では全体的に2 m程度離れても対象物の存在を確認することができた。美利

河ダムでは網場フロートのワイヤロープは湖岸から離れた位置にあるため周囲に位置確認に利用できる構造物などがなかったことも調査を難しくした要因ではあるが、水の濁りが少ないことはROVの操作性、映像の質を大きく向上させることがわかった。

図-9に示すとおり、ROVの光学カメラを用いた調査では水の濁りは多くの課題の要因となっており、ROVの操作や取得した映像の処理の支障となっている。図-8のように近接すれば非常に鮮明な映像を取得できたが、一方で水深10 m付近のアンカーは発見できなかった。水が濁っている状況では超音波による方法が有効であり種々の水中音響機器が利用されている。水中音響機器の1つである音響カメラは、物体に向けて送信した超音波の反射波から映像を生成する技術であり、光学カメラより分解能は劣るものの水の濁りの影響を受けないため、離れた位置からでも観察できるという利点をもっている。当チームでは過年度に音響カメラを使用して構造物水中部の調査を行う手法を開発している<sup>4)</sup>。簡易にROVを使用

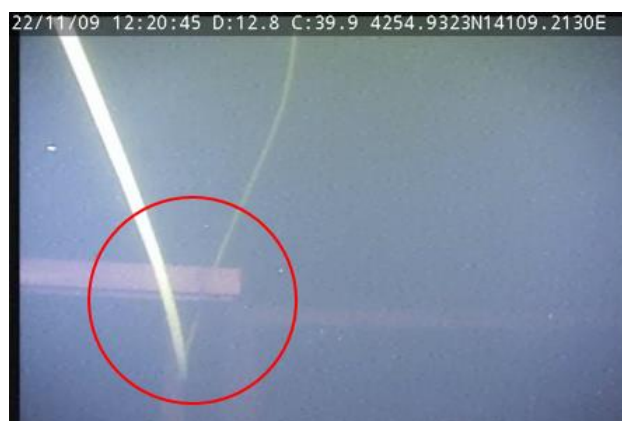
図-10 構造物に引っかかっていたケーブル（水深12.8m）

美利河ダムでの調査では、ROVがアンカーワイヤロープや網場ネットの下をくぐりそうになる場面が度々あったが、濁りがひどく危険と判断したためすぐに後進したり、ネット付近は水面に近いので水上から目視でROVの位置を確認しながら作業を行うことができたことから、実際には構造物をくぐる等の事象は起こらなかった。一方、豊平峡ダムでの調査では、作業中にケーブルが構造物や湖底に沈んだ木などに引っかかりROVが自由に動けなくなる状況が3回ほどあった。構造物は複雑な形状をしているため、引っかかりはある程度想定していた事態であり、ケーブルをたどって戻ることによって、引っかかりを解消することができた（図-10）。しかしな

がら場合によっては、想定課題に記載したような事象に至る可能性も考えられる。ケーブル引っかかりの要因としては、ROVには光学カメラが前方に1台付いており、これを操作と撮影に使用していることが挙げられる。水の濁り具合によっては、一瞬で対象物を見失うことがあるため、ROV操作者は対象物に非常に集中した状態にある。そのため、調査は前進し続けることが多く、後方のケーブルの状態を確認できず引っかかりに至る。これについては、時折ケーブルや周辺状況を確認することで引っかかりを減らすことができると考える。また、ケーブルの長さも要因となっている。両ダムの調査では水平方向の行動範囲や深さを考慮して120 mのケーブルを使用した。作業中は1人がROVを操作し、もう1人がROVの位置を推測しながらケーブルの出し入れを行っているが、豊平峡ダムでは最深で約60 mまで潜行し、水平移動分も考慮して100 mほどケーブルを繰り出した。これにより水中でのケーブル長が過剰となり構造物をケーブルが回り込む状況になったと考えられる。事前に引っかかりが発生しそうな箇所を想定することやROVの位置をこれまで以上に確認しながらケーブルの出し入れを行うなどの予防策や、引っかかりが発生した場合の対処法を複数検討しておく必要があると考える。
