# ダムゲート設備のAE計測試験について

(国研) 土木研究所 寒地土木研究所 寒地機械技術チーム ○小林 勇一  
函館開発建設部 今金河川事務所 美利河ダム管理支所 神 直人  
札幌開発建設部 空知川河川事務所 滝里ダム管理支所 泉 昌宏

河川管理施設は高度経済成長期以降に集中的に設置されたことから、老朽化の進行が顕著となっている。河川管理において重要な施設であるダムのゲート設備についても、老朽化による故障や異常の発生が懸念されるが、老朽化の進行度合いを定量的に診断する手法は確立していない。そこで、AEセンサーを用いた油圧開閉装置の計測試験を実施し、老朽化診断手法についての適用性を確認したので報告する。

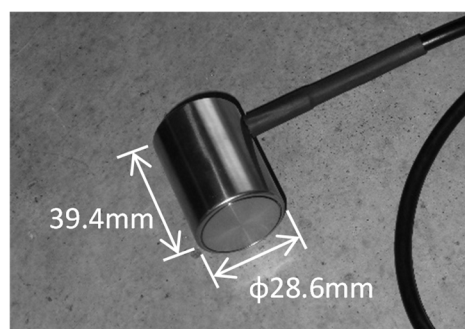
写真-1 AEセンサーの例 (MISTRAS社製 R3I-AST)

AE計測では、専用のAEセンサーによりAE波を計測し、AE波の振幅や信号数、エネルギーなどをモニタリングすることで、異常の兆候を把握する。AEセンサーを写真-1、計測したAE波を図-1に示す。

使用したAEセンサーは、MISTRAS社製 R3I-ASTであり、計測可能な周波数範囲は10～40kHzである。石油タンクのモニタリングに使用されているAEセンサーの共振周波数が30kHzであることから、同じ性能のものを使用した。

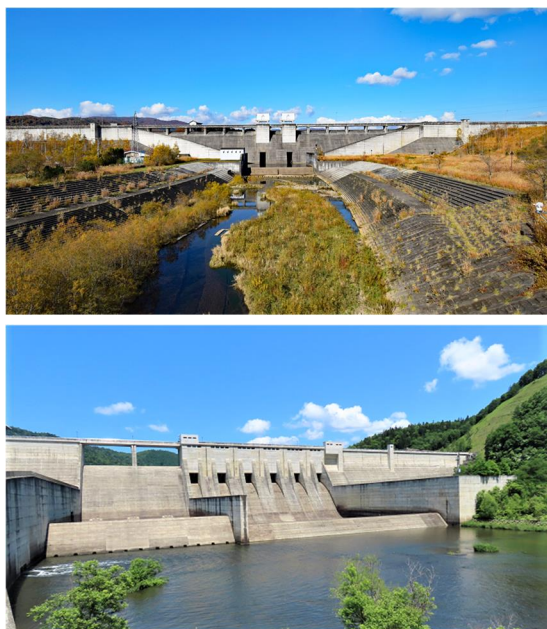
写真-2 調査ダム外観

(上段：美利河ダム、下段：滝里ダム)

計測試験は、北海道開発局の直轄ダムである美利河ダム及び滝里ダムの2箇所で行った(写真-2)。

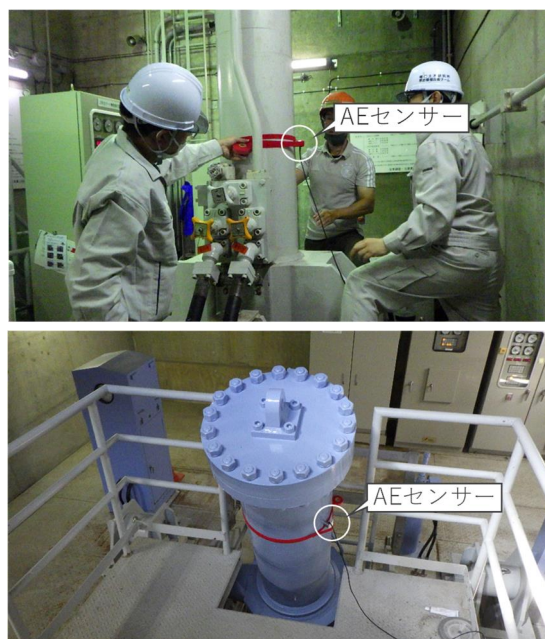
計測は、油圧シリンダ外周面にAEセンサーを設置して実施し、計測条件はゲート静止時、開動作時及び閉動作時の3条件とした(写真-3)。

写真-3 AEセンサー設置状況

(上段：美利河ダム、下段：滝里ダム)
