# 歩道除雪車における歩行者等の検知技術について

(国研) 土木研究所 寒地土木研究所 寒地機械技術チーム ○山崎 貴志  
山田 充

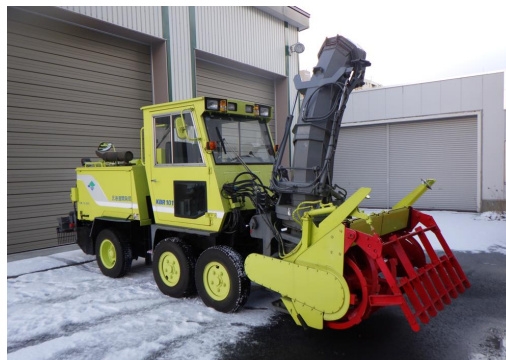
図-1 歩道除雪車

本試験で使用した歩道除雪車(図-1)は、1.5mの幅で除雪を行うことができるロータリ除雪車で、主要諸元としては、株式会社NICHIGO製、型式R09A、全長592cm、全幅150cm、全高238cm、車両重量6,030kgである。本歩道除雪車は、北海道の国道における歩道除雪作業を行っている多くの歩道除雪車と同様の型式である。

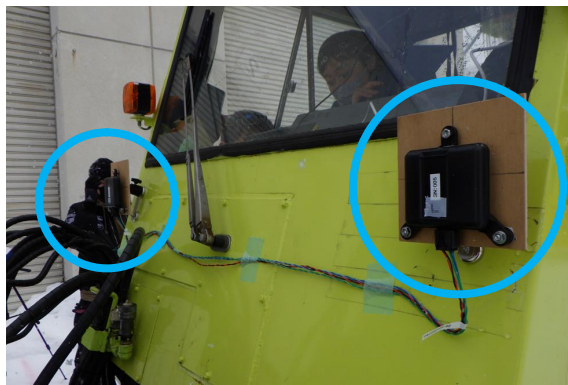
図-2 ミリ波レーダ設置状況

ミリ波レーダについては、上下の視野角が小さく、俯角を付けて設置すると遠くの障害物の検知ができなくなるため、設置は人の身長よりも低い位置でかつフロントガラスに干渉しない高さで俯角を付けずに水平とし、また、車両右側にあるシュート装置の影響を把握するた

め、フロントガラス下部の左右端付近の2箇所とした（図-2）。

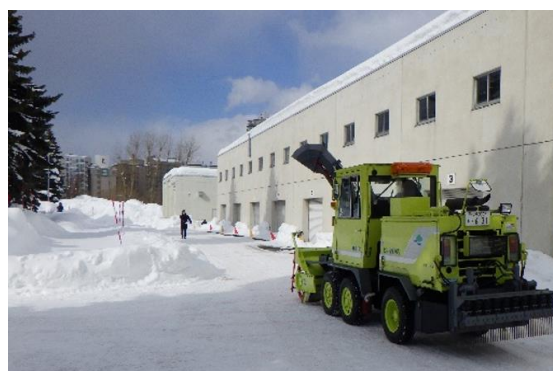
図-4 試験フィールド

試験は寒地土木研究所の構内（図-4）で行った。検知対象の障害物を歩行者として、歩道除雪車の前方に歩行者を配置し、歩道除雪車の作業状態（停止・回送・除雪作業）、シュート装置の向き（左・右）、歩行者の位置（中央：真正面・左側：車幅分左寄り）、歩行者の状態（停止・歩行・姿勢）および歩道除雪車と歩行者の距離条件を組み合わせた各種条件において、ミリ波レーダおよびステレオカメラでの歩行者の検知状況を確認する試験を行った。

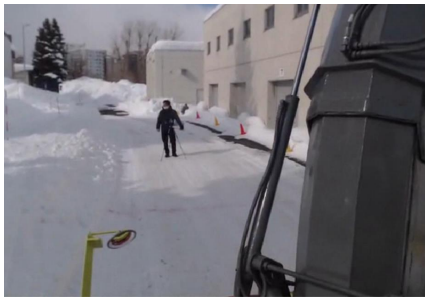
図-5 試験状況

試験条件および試験結果を表-2に、試験状況を図-5に示す。条件1-1は、歩道除雪車と歩行者ともに停止して

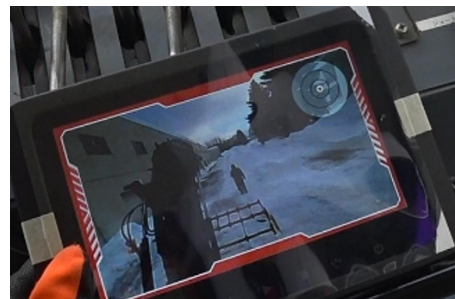
図-7 検知状況（条件2-1）

試験条件および試験結果を表-3に示す。距離条件については、前記ミリ波レーダ試験と比較して、安全のため最近距離を3mとし、機器仕様の検知範囲である8mの条件を追加した。なお、20m以遠は検知範囲外であることが明らかであるため試験条件としていない。条件2-1、2-2、2-3は、歩道除雪車と歩行者ともに停止で、歩行者の姿勢が異なる条件であり、条件2-1の立ち姿勢と条件2-2のしゃがみ姿勢では、機器仕様である検知距離8mの範囲内で検知できた（画面枠赤色表示、図-7）が、条件2-3の伏せ姿勢では距離にかかわらず検知できなかった（図-8）。この理由としては、今回使用したステレオカメラでの障害物検知は画像のAI認識などにより行われており、AIが想定しない姿勢では検知できなかったためと考えられる。条件2-4は、歩道除雪車が回送している条件で、条件2-1と同様に8mの範囲内で検知できた。条件2-5、2-6は、歩道除雪車が除雪作業を伴う走行をし、シュート装置の向きを左・右にした条件であり、シュート装置が左向きの条件2-5で検知できなかった。この理由としては、シュート装置が左向きであることによるものではなく、歩道除雪車と歩行者の位置関係により、シュート装置や投雪による死角に歩行者が入ったことによるものと考えられる。
