農業専用ダムの安全性評価について —月形ダムの耐震性能評価—

札幌開発建設部 農業整備課

昭和50年より供用開始された農業用ダムである月形ダムについて、健全性の確認及び耐震性能照査を実施し、総合的な安全性評価を行うこととしている。

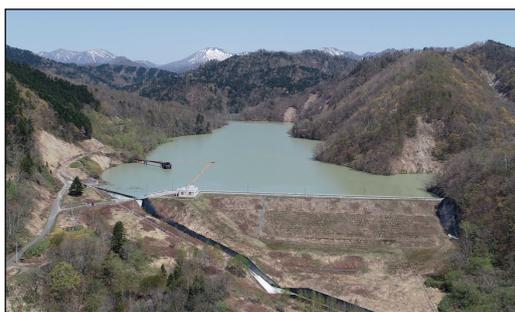
写真-1 月形ダム貯水池写真

月形ダムは石狩川水系石狩川支流須部都川に建設された有効貯水量4,230千m³、堤体積307千m³、堤高28.8m、堤頂長208.12mの中心コア型アースダムである。

ダムの建設工事は、昭和41（1966）年に着手し、昭和49（1974）年に完了した。その後、試験湛水を実施し、昭和50（1975）年度より供用を開始している。（図-1、写真-1）

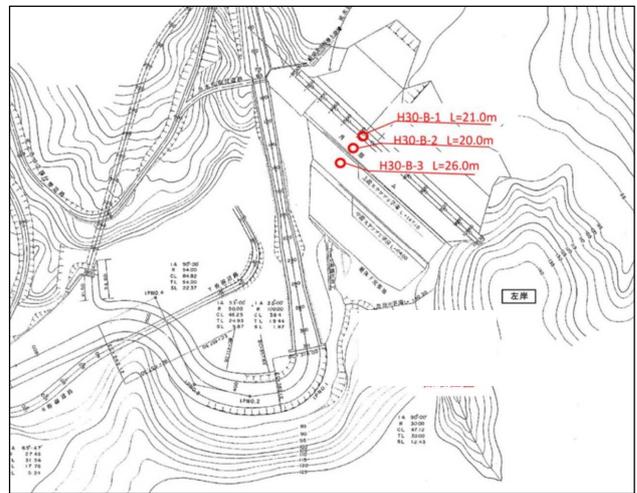
図-3 追加ボーリング調査位置図

ボーリング調査は、最少の調査孔となるよう本ダムの堤体材料(鋼土、抱土、鞘土)の採取並びに性状の確認と併せて、堤体内浸潤線を確認するため、3孔を掘削することとした。また、掘削孔はそのまま浸潤線観測孔として活用できるように越年のためケーシング管を残置して次年度の貯留中の安全性を確保することとした。3孔はL1堤体最大断面付近における浸潤線を把握するため最大断面線に沿って配置した。(図-3, 4)

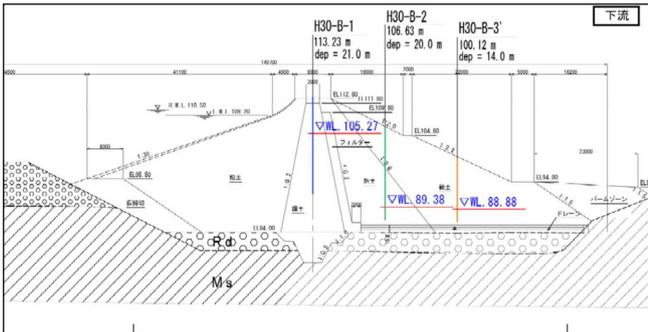
図-5 浸潤線水位観測結果

また、地震時に最も危険側となる常時満水位時点の浸潤線の観測結果を整理した。(図-5)

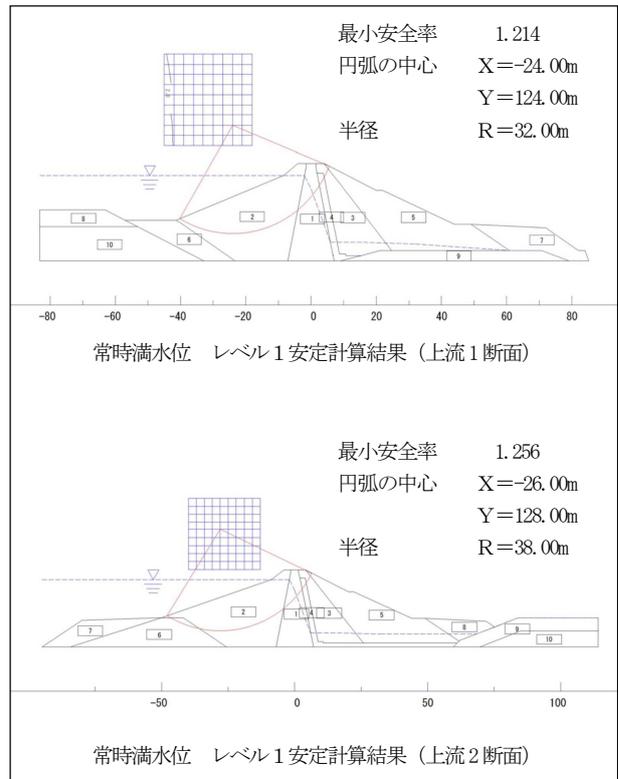
図-6 安定計算結果断面

既存資料並びに追加資料から設定したパラメータと浸潤線観測結果を基に現行基準に基づいた安定計算を行い堤体の安定性を確認した。

計算は、安全率が小さくなる常時満水位の各ケースで行い現行の設計震度kh=0.15を使用した。

その結果、いずれのケースにおいても安全率1.2を満足する結果となった。(表-7、図-6)
