# 泥炭地盤上の高盛土の軟弱地盤対策 — グラベル基礎補強併用低改良率地盤改良工法 の動態観測結果 (続報版) —

釧路開発建設部 釧路道路事務所 第3工務課 ○富永 真弘  
廣瀬 篤  
株式会社ドーコン 環境事業本部 地質部 原 靖

本論文は、建設コスト縮減等を踏まえ適用された新たな軟弱地盤対策工「グラベル基礎補強併用低改良率地盤改良工法」の盛土完了時における動態観測結果について報告するものである。

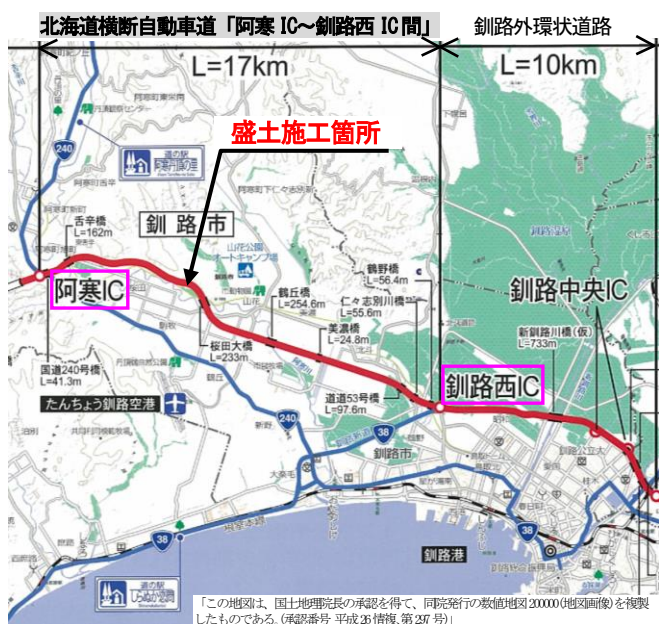
図-1 【阿寒IC～釧路西IC間】盛土施工箇所図

北海道横断自動車道「阿寒IC～釧路西IC間L=17km」(図-1)は、釧路市阿寒町下舌辛から釧路市市街地近郊を結ぶ高速自動車国道で、平野部(阿寒IC～舌辛橋間および桜田大橋～釧路西IC間)と丘陵地(舌辛橋～桜田大橋間)を通過する路線となっており、全区間の約75%が軟弱地盤上の盛土区間で計画されている。

今回報告する盛土施工箇所(図-1)の丘陵地の沢部には、低強度かつ高含水状態の軟弱な泥炭層が傾斜した基盤(砂質土層)の上に厚く堆積する区間で、計画盛土高16m程度の高盛土を構築する計画(区間延長L=190m)であった。

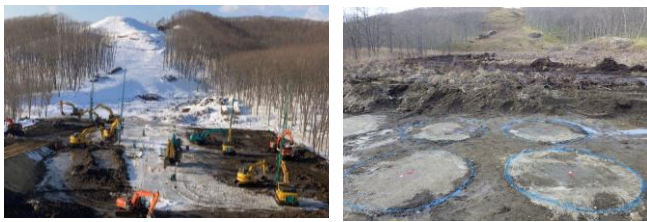
写真-1 地盤改良施工状況(左)と施工後の改良柱体(右)

①盛土底面下の軟弱層にサンドマットを敷設し、低改良率の改良柱体を打設、改良地盤を造成する（写真-1）。

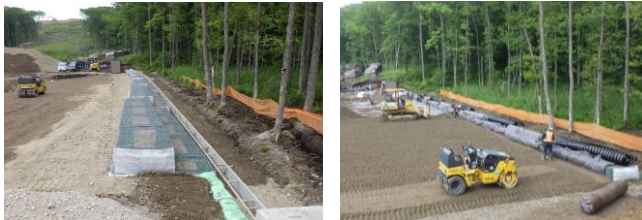
写真-2 のり尻ふとん簀(左)と中詰材の施工状況(右)

②のり尻部にフトン簀( $t=50\text{cm}$ )を設置する(写真-2)。  
③盛土底部にジオシンセティックス(下面)を敷設し、そこにのり尻ふとん簀を型枠とし中詰材( $\phi 0\text{-}80\text{mm}$ 級の砂利・碎石: $t=50\text{cm}$ )を敷均し転圧を行う(写真-2)。

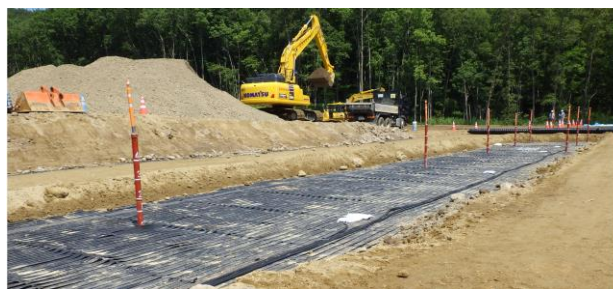
写真-3 ジオシンセティックス(上面)の敷設状況

④中詰材を包み込むようジオシンセティックス(上面)を敷設し、盛土中央で重ね合わせ完成(写真-3)である。
