# 遠隔カメラを活用したオオタカの繁殖モニタリング

札幌開発建設部 道路設計管理官付 ○東 英俊  
道路設計管理官付 北川輝久生  
パシフィックコンサルタンツ(株) 横田 和弥

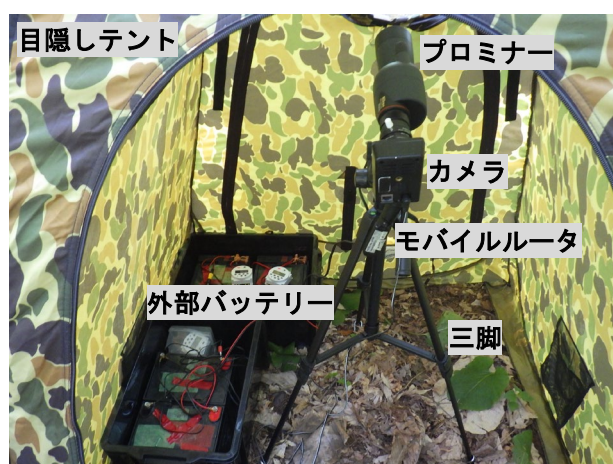
写真-2 本カメラシステムの設置状況

本システムの使用機材は、一般的な市場流通品を組み合わせて作成することが可能である（写真-2）。カメラは防犯ネットワークカメラ（Qwatch：IODATA）とし、プロミナー、三脚、モバイルルータ、外部バッテリーを接続し、目隠しテント内に設置した（写真-2）。

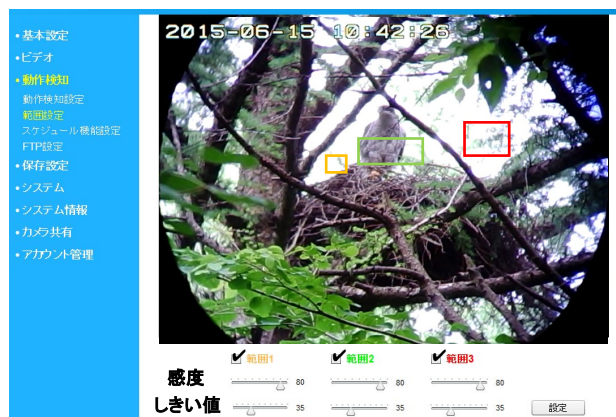
写真-3 ソフト内の動作検知箇所の設定（ここでは範囲1、2、3で動きがあった場合4秒間撮影）

本システムでは、防犯ネットワークカメラに標準装備の動作検知機能を活用し、画角内で数箇所に動きがあった場合、4 秒間撮影できるように設定したほか、常時録画も撮影できるようにした（写真-3）。また、本システムは常にパソコンやスマートフォンでリアルタイム確認できるほか、撮影動画は、クラウドサーバに保存され、閲覧することができる（写真-4）。

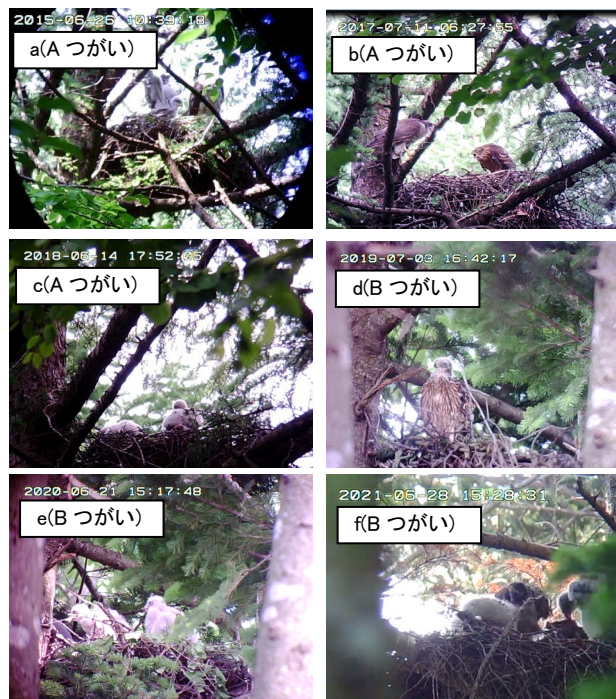
写真-5 オオタカ繁殖状況

合計で 12 羽巣立ったことが確認できた（表-2、写真-5）。また、当該地域でのオオタカ A・B つがいの幼鳥は、7 月中旬までに巣立ちすることが明らかとなった（ここでは、幼鳥が巣から飛び立ち、24 時間経過後でも戻ってこない場合を巣立ちと定義した）。

（a:2015 年幼鳥 1 羽と成鳥、b:2017 年幼鳥 1 羽と成鳥、c:2018 年幼鳥 2 羽、d:2019 年幼鳥 1 羽、e:2020 年幼鳥 2 羽、f:2021 年 成鳥と幼鳥 2 羽の給餌状況）

次に、2018 年のみオオタカの繁殖失敗が確認された。本システムで幼鳥は 2 羽確認（写真-5）され、途中までは繁殖が順調に推移していたが、希少猛禽類クマタカ *Nisaetus nipalensis*（環境省レッドリスト：絶滅危惧 IB 類<sup>1)</sup>、北海道レッドリスト：絶滅危惧 IB 類<sup>2)</sup>）がオオタカの繁殖巣に飛来、幼鳥 2 羽のうち、1 羽をその場で捕食、1 羽を捕獲し飛び去る行動が確認された（写真-6）。本システムを設置していたことにより、工事の影響による繁殖失敗ではないことが明確化された。なお、本システムのほか、繁殖前から設置していたインターバルカメラを確認した結果、クマタカ飛来後の状況が撮影されており、オオタカ幼鳥の死骸 1 羽が残されていたことを確認した。

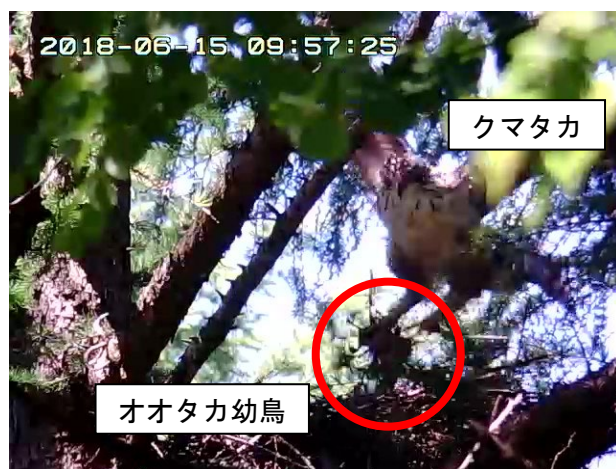
写真-6 2018 年撮影

（クマタカがオオタカの幼鳥を捕獲する状況）

工事中の繁殖地におけるオオタカの反応、リアルタイムに把握することができた。今回の調査事例では、工事中にオオタカが忌避行動をとることはなかった。しかし、本システムを活用することで、オオタカが忌避行動を示した場合には、一時的に工事を中断するなどの対応が可能になると考えられる。また、工事以外の要因として、クマタカによるオオタカ幼鳥の捕獲などをパソコンやスマートフォンへの通知で把握することができた。このことは、工事以外によるオオタカへの繁殖阻害が生じた場合の対応が可能になると思われる。

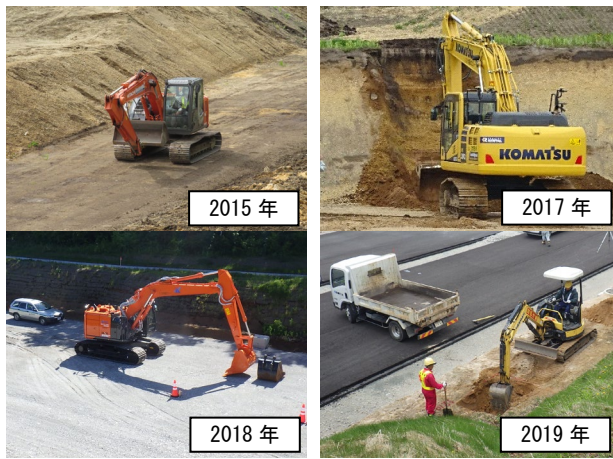
写真-7 工事実施状況

本システムを設置期間中にオオタカがカメラ方向を注視する、威嚇声を発する等の警戒行動は撮影されなかった。また、営巣地近傍 500m 以内の距離で工事が実施された 2015 年～2019 年（2016 年除く）の 4 年間で、工事に対する警戒行動は確認されなかった（写真-7）。
