# 自然由来重金属等のリスク管理 —トンネル掘削土の合理的対策における妥当性評価—

旭川開発建設部 道路設計管理官 ○千葉 哲也  
米山 康裕  
パシフィックコンサルタンツ(株) 山本 隆広

一般国道40号の音威子府バイパス事業では、自然由来の重金属等を含むトンネル掘削土が大量に発生したため、吸着層工法やサイト概念モデルを用いたリスク評価に基づく合理的な対策を平成22年度より実施してきた。その妥当性を評価するため、盛土への降雨浸透率、人工資材による吸着層の効果の経年変化、地下水モニタリングについて本論でとりまとめ、自然由来の重金属等のリスク管理は原地盤活用や吸着層により十分に可能であることを示す。

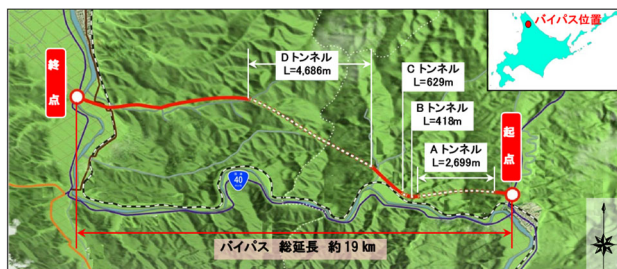
図-1 バイパス全体図

一般国道40号は、旭川市から稚内市に至る延長250 kmの幹線道路で、このうち音威子府村から中川町の一部は雪崩による特殊通行規制区間となっている。このため、その解消とともに道路交通の定時性や安全性の向上と現道の交通事故低減などを目的として、総延長約19 kmのバイパス事業を行っている(図-1)。4本のトンネルはすでに貫通しており、現在は明かり区間などの工事を進めている。

Bトンネル（図-1）の掘削土は砒素が溶出量基準を超過したため、平成23年（2011年）に鉄系の人工資材を用いた吸着層工法にて対策（路体盛土）が施工された。砒素の溶出量は平均0.082 mg/Lであり、設計溶出量<sup>3)</sup>は0.16 mg/kg、吸着材の吸着容量は1.0 mg/g、吸着材の配合量は45 kg/m<sup>3</sup>であった。

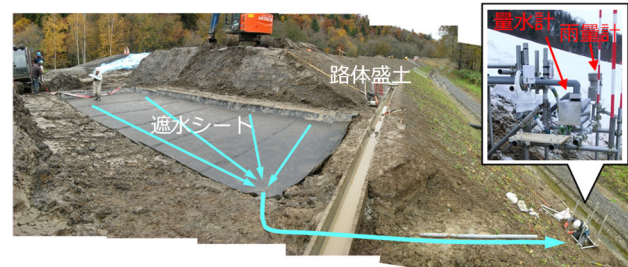
図-8 降雨浸透量の調査施設 (盛土法面部)

道路盛土への降雨浸透率を把握するため、盛土構造や表面の傾斜の違いを考慮し、盛土法面部と舗装部で調査した。盛土法面の勾配は1:1.8で、法面の鉛直下方の路体盛土内に約50 m<sup>2</sup>の遮水シートを埋め込み、盛土に浸透した降水を盛土外へ排出させ、その水量を転倒桁式の量水計で測定した (図-8・図-9)。覆土の表面から遮水シートの間には土壌水分計を設置し、盛土内の体積含水率を測定した。このほか、覆土の透水係数を把握するため、盛土法面部で原位置透水試験を実施した (図-10)。舗装部についても同様な方法で降雨浸透量を測定した (図-11・図-12)。遮水シートは凍上抑制層の砕石内に設置した。

盛土法面部での降雨浸透量の測定は2012年11月10日に開始し、2022年11月25日まで継続した。この間、最初の冬期は測定したが、凍結により正確に水量を測定できず、降雪で埋没するなどして調査機器が損傷するおそれがあったため、2回目以降の冬期は測定を中断した。
