# J R 軌道直下における大沼トンネル本坑 (峠下工区) の施工 —パイプルーフによる沈下抑制—

函館開発建設部函館道路事務所第2工務課 ○中川由輝  
函館開発建設部函館道路事務所第2工務課 山田剛史  
清水・宮坂・森川特定建設工事共同企業体 大久保証一郎

北海道縦貫自動車道七飯～大沼は、高速ネットワークの拡充による道央圏と道南圏の連絡機能の強化を図り、地域間交流の活性化及び重要港湾函館港、拠点空港函館空港等への物流の効率化等の支援を目的とした延長10.0kmの高速自動車国道である。大沼トンネル本坑峠下工区(函館側)は、J R 函館本線の軌道直下を通過するため、沈下抑制対策としてパイプルーフ工法を採用している。現在、試験施工として鋼管2本の打設が完了している。本稿では、パイプルーフの施工計画、および施工状況について報告する。

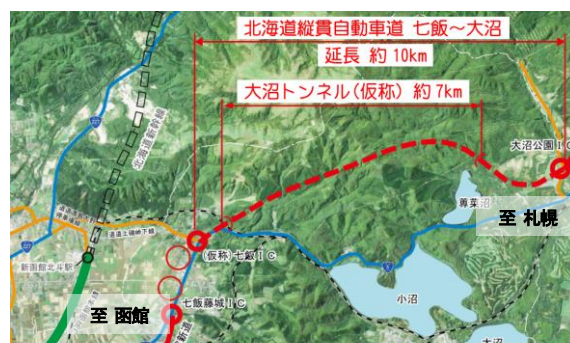
図-1 大沼トンネル(仮称)位置図

大沼トンネル(仮称)は、北海道縦貫自動車道七飯～大沼間(延長約10 km)に位置する高規格道路トンネル(図-1)で、完成すると道内最長となる延長6,976.6mの道路トンネルとなる。また、北海道開発局では初となる避難坑を有する道路トンネルとなる。

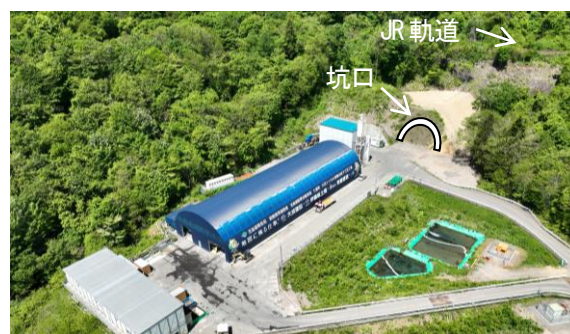
写真-1 峠下工区トンネル坑口

写真-1に示すように、本トンネル函館側の峠下工区(施工延長3,560m)の坑口近傍には、J R 函館本線の軌道が近接している。また、このJ R 軌道の直下(土被り約17m)を通過することになる。

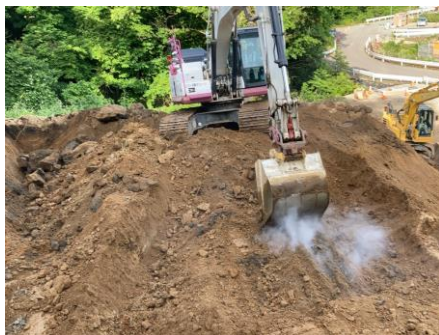
写真-2 硬質地山掘削状況

トンネル掘削に先立ち、坑口部の切土掘削 (1:0.5) を実施したところ、切土中央部から非常に硬質な地山が出現し、バックホウによる掘削が困難な状況となった (写真-2)。このため、大型ブレーカによる掘削に切り替えたが、掘削中に最大寸法2m程度の巨礫 (写真-3) が数多く出現した。また、切土掘削完了後の掘削面からも多くの巨礫が確認された (写真-4)。

写真-2、写真-3、写真-4に示したように、パイプルーフを施工するにあたり、地山内部に巨礫を多く含むことが想定される。巨礫の硬さ、大きさによっては掘削が困難となり、掘進不可能に陥る可能性も否定できない。

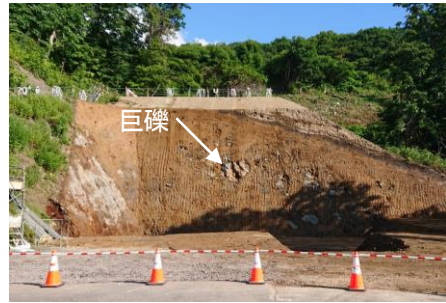
写真-4 坑口切土完了状況

このことから、パイプルーフ掘進時においても巨礫の出現が懸念され、掘削が困難な状況となることが想定された。
