# 一般国道276号のコンクリート舗装における 目地部の長寿命化に向けた施工事例

室蘭開発建設部 苫小牧道路事務所 第1工務課 ○奥山 竜清  
筒井 幸司  
国立研究開発法人土木研究所寒地土木研究所寒地道路保全チーム 上野 千草

一般国道276号苫小牧市丸山地区において、既設アスファルト舗装の劣化に伴い耐久性の高いコンクリート舗装による打換え工事を実施した。本工事ではコンクリート舗装の更なる長寿命化を目的として、構造上の弱点である目地部におけるスリップバーの防錆対策や、長期供用時に弱点となり得る鉄網・縁部補強鉄筋の必要性について検討するため試験施工を実施した。本文は施工時における調査内容について報告するものである。

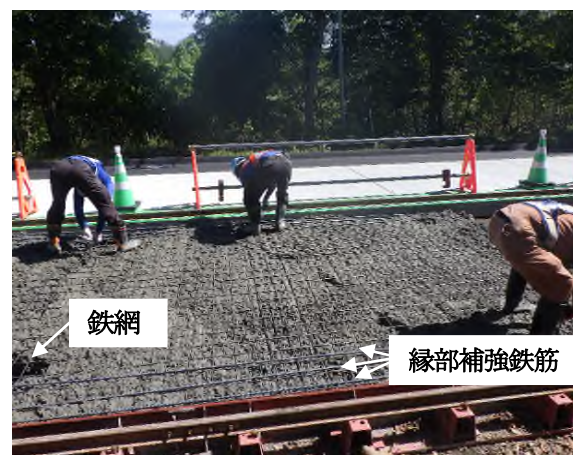
写真-2 鉄網および縁部補強鉄筋の設置

設置状況を写真-2 に示す。1 層目のコンクリート（2/3 までの厚さ）を打設後、人力で鉄網を設置し、鉄網の縁部に縁部補強鉄筋を設置する。

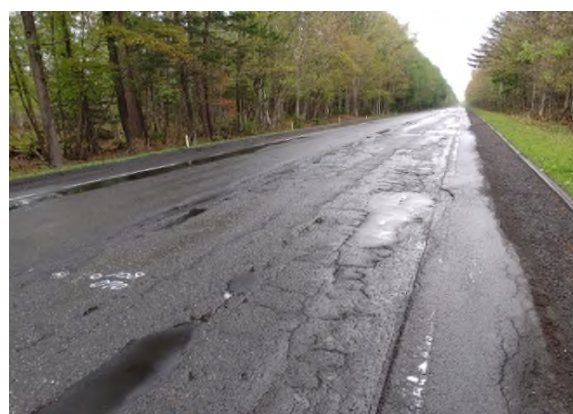
写真-3 苫小牧市丸山の舗装劣化状況(2023.5撮影)

既設舗装は写真-3 に示すように車道全面に渡ってひび割れが連続的に発生しており、アスファルト舗装から Co 舗装への打換えが実施された。

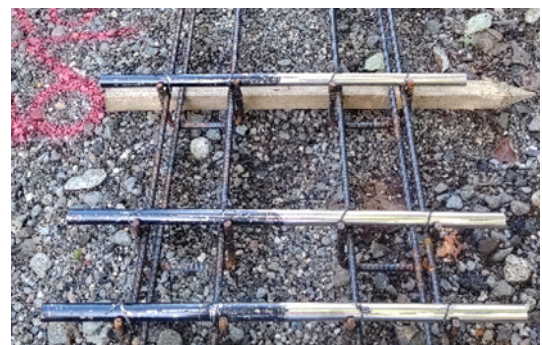
写真-4 スリッパ (ステンレス製)

スリッパ (ステンレス製) を写真-4に、スリッパ (ステンレス製) の防錆対策の詳細を図-5に示す。スリッパのみ材質をステンレス製とし、防錆ペイントは行わず、瀝青材塗布を片側L=350mmに施工している。

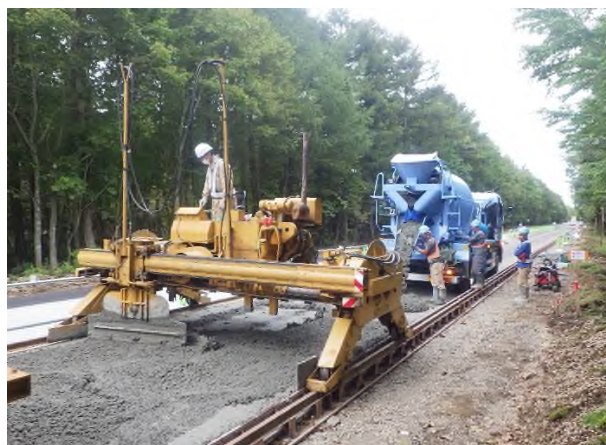
写真-5 試験施工箇所の施工状況

一方、鉄網・縁部補強鉄筋を省略した区間では、写真-5に示すようにコンクリートを1層で敷きならし可能となるため、施工時間が短縮され18分となった。

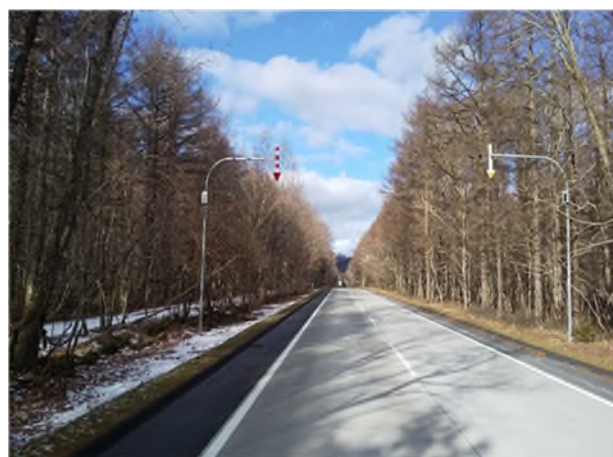
写真-6 試験施工箇所完了後

本工事ではCo舗装の更なる長寿命化を目的として、構造上の弱点である目地部におけるスリップバーの防錆対策や、長期供用時に弱点となり得る鉄網・縁部補強鉄筋の必要性について検討するため試験施工を実施した（写真-6）。
