既設アスファルト舗装からコンクリート舗装へ 修繕する際に用いられる断熱工法の設計・ 施工手法について

国立研究開発法人 土木研究所 寒地土木研究所 寒地道路保全チーム ○大場 啓汰
国立研究開発法人 土木研究所 寒地土木研究所 寒地道路保全チーム 上野 千草
北海道開発局 建設部 道路建設課 滝沢 真吾

キーワード：コンクリート舗装、舗装打ち換え、断熱工法

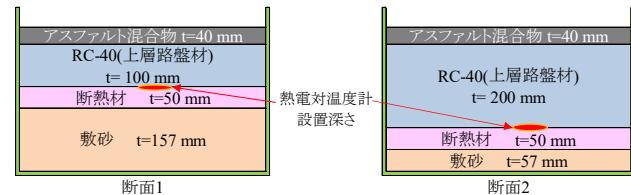
図-1 試験断面（コンテナボックス）

アスファルト中間層舗設時の断熱材上面における温度を把握するため、コンテナボックスを用いて図-1に示す模擬断面を作製し、アスファルト混合物舗設時の温度計測および断熱材の外観変化を観察した。アスファルト混合物層の厚さはN₆交通断面にあわせ40 mm、断熱材上部の路盤厚は100 mmと200 mmの2断面とし、断熱材下部には不陸整正の目的で敷砂を配置した。供試体作製は室内で行い、アスファルト混合物舗設後の温度計測は、屋外（外気温32.1°C）で実施した。

アスファルト混合物舗設時の断熱材上面温度を熱電対温度計で計測した結果、断面1で最大57.3°C、断面2で最大40.0°Cとなり、両断面とも断熱材の耐熱温度である70°C以下となった。また、両断面とも断熱材の外観変化はないことを確認した。

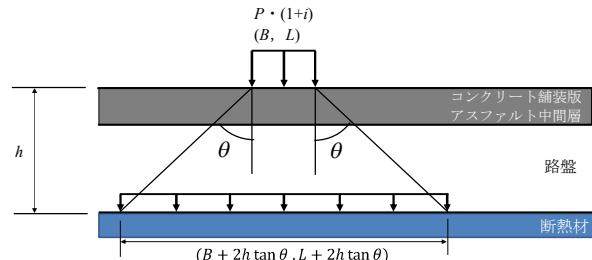
図-3 交通荷重に対する照査

断熱材上面での活荷重 σ_{z2} は、図-3に示すとおりであり式(2)で表される。

$$\sigma_{z2} = \frac{P(1+i)}{(B+2h \tan \theta)(L+2h \tan \theta)} \quad (2)$$

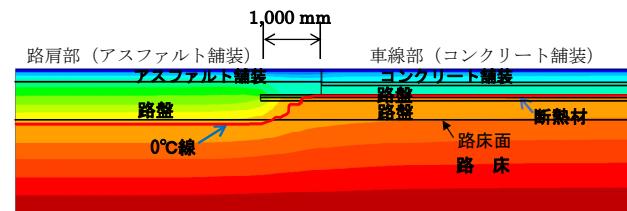
図-6 音更における热伝導解析結果 (断熱材幅拡幅)

岩見沢における热伝導解析結果を図-4に示す。図中赤線で示す0°C線深さは、断熱材設置深さ内に収まっている。また、音更と苫小牧においても同様の解析を実施し、0°C線深さが断熱材設置深さ内に収まる結果となった。さらに、音更は冬期間の路肩部の堆雪が少ない地域であるため、堆雪による路肩の断熱効果が期待できず、路肩側から凍結が侵入する可能性があることから、図-5に示す路肩部を追加した断面で再度解析を行った。この結果、路肩側からCo舗装版下への凍結の侵入が見られた。Co舗装版下で凍結に伴う不均一な不陸が生じるとCo舗装版の早期破損の要因となるため⁴⁾、路肩側からの凍結侵入対策として断熱材設置幅の検討を行った。図-5より回り込み幅が700mmであるため、断熱材の拡幅幅を回り込み幅以上とし再度解析を行った。結果を図-6に示す。今回の音更の条件では拡幅幅を700mm以上することでCo舗装版下へ凍結が入らない結果となった。

一方、冬期間路肩の堆雪が少ない音更においては、図-8に示すように、熱伝導解析の結果をもとに断熱材幅を700 mm以上拡幅している。なお、拡幅幅は施工性を考慮し、歩道側は雨水樹の前面までと設定したため拡幅幅がL=1,000 mmとなっており、中央分離帯側は縁石基礎前面までと設定したため拡幅幅はL=710 mmとなっている。

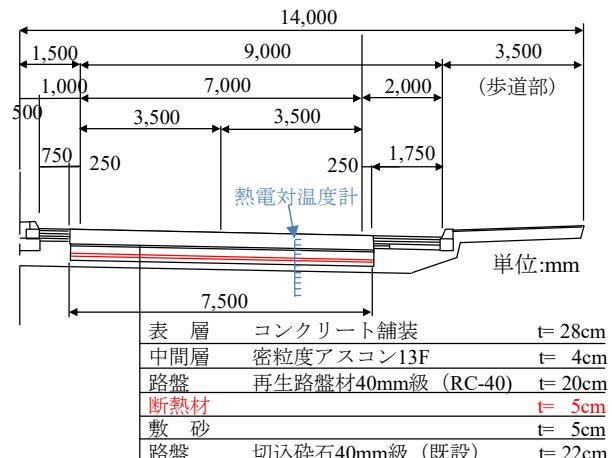
図-7 断面図（岩見沢）

冬期間路肩に堆雪がある岩見沢においては、図-7に示すように、「断熱材の設置幅=コンクリート舗装版幅」とした。

試験施工を岩見沢においては2019年度に、音更においては2020年度に実施した。試験施工工区の断面図を図-7,8に示す。

断熱材の断熱効果を把握するため図-7,8に青色で示す位置に舗装施工時に熱電対温度計を埋設した。

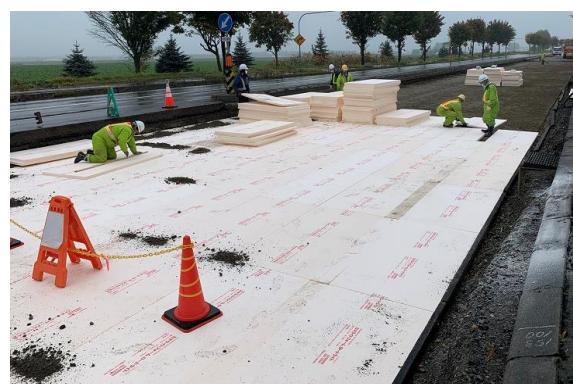
写真-1 断熱材の設置状況

断熱材は写真-1に示す厚さ50 mm、幅1,000 mm、長さ2,000 mmのパネル状のXPSを用い、人力によって敷設した。また、路盤の施工にあたり3章で述べた検討結果を踏まえ、工事車両の荷重によって断熱材を損傷させないよう、路盤材を事前に厚さ200 mm程度敷設した後、工事車両を乗せるよう配慮した。

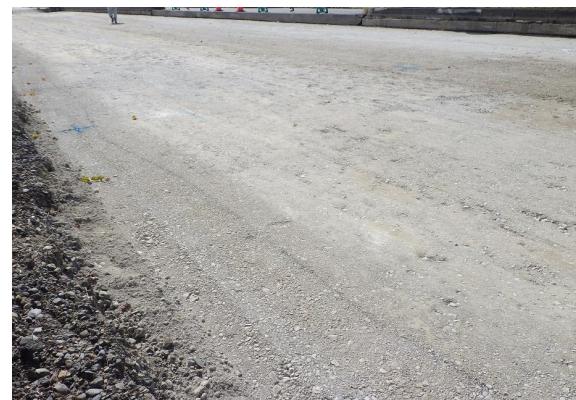
写真-2 転圧後の路盤面の状況

写真-2に音更における路盤の転圧面を示す。3章で述べた試験舗装時に確認されたような路盤への筋は見られず良好な路盤面となっている。なお、岩見沢においても同様に路盤への筋は見られないことを確認している。

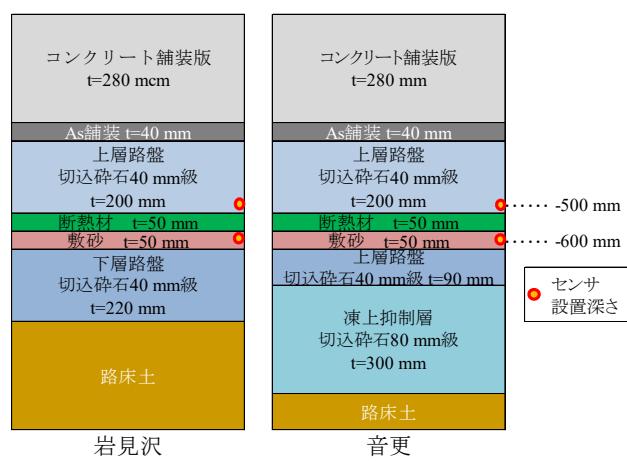
図-9 試験施工断面

熱電対温度センサを用いて断熱材上下層で舗装体温度を計測した。計測深さは図-9に示すh = -500 mmおよびh = -600 mmである。

各年度の最低温度を表-8に示す。岩見沢、音更ともいづれの年度も版央における断熱材上側の最低温度は0 °C以下となつたが、断熱材下側は0 °C以上を示した。また、音更の版端においても断熱材下側は0 °C以上を示し、図-5に示されるような凍結の回り込みは確認されなかつた。以上より、岩見沢、音更とも断熱材の設置により路床への凍結の侵入を防いでおり、かつ断熱材下側への凍結の侵入を防止したと判断できる結果が得られた。

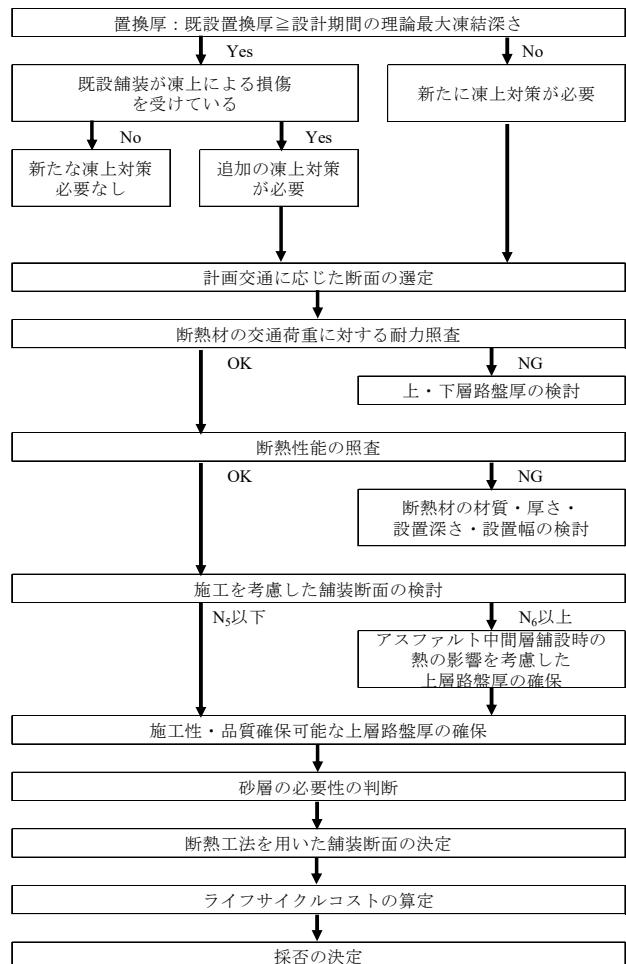
図-10 断熱材を活用したCo舗装修繕工法の設計フロー図

上記の照査および検討を踏まえた設計手順を図-10に示す。なお、フロー図下段にあるとおり、最終的には他の舗装種別および他の工法との経済比較を行った上、断熱工法の採否を決定する必要がある。
