# 止水材料を用いた 舗装損傷対策に関する試験施工事例

国立研究開発法人 土木研究所 寒地土木研究所 寒地道路保全チーム ○上野 千草  
国立研究開発法人 土木研究所 寒地土木研究所 寒地道路保全チーム 大場 啓汰  
国立研究開発法人 土木研究所 寒地土木研究所 寒地道路保全チーム 丸山 記美雄

舗装損傷の一因として、舗装継目やひび割れ部等からの浸水が挙げられる。このため、舗装を長期的に使用するためには、これらの箇所における止水対策が重要となる。本文は、アスファルト舗装の施工継目やひび割れ、コンクリート舗装の目地部等における止水対策を検討するため、各種止水材料を用いた試験施工を実施し、施工性および初期状態について調査した結果を報告するものである。

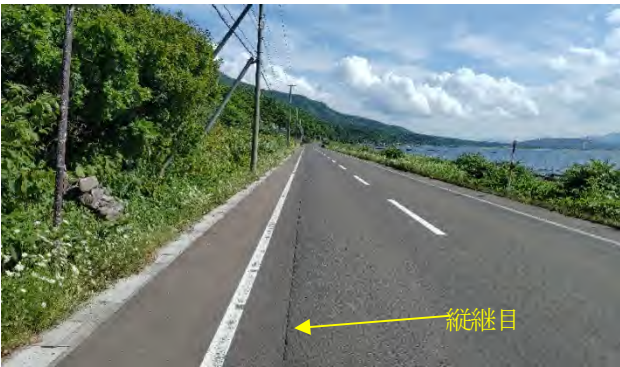
写真-2 縦継目（一般国道229号寿都町種前）

一般国道229号寿都町種前の片側1車線のアスファルト舗装において、写真-2に示す外側タイヤ走行位置にアスファルト混合物層全層にわたる幅最大2 mm程度の連続した縦継目を有する区間で試験施工を実施した。用いた止水材料は表-2に示す計10種類である。工区割りを図-4に示す。各止水材料の評価延長は10 mであり、各工区間には2 mのニュートラル区間を設けた。

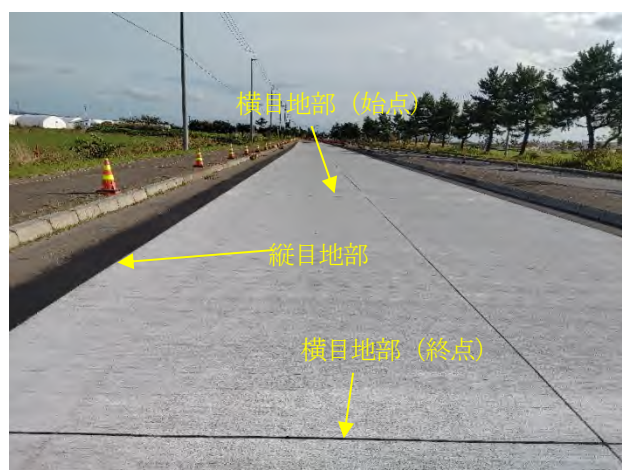
写真-3 縦目地部・横目地部（一般国道227号北斗市本郷）

試験施工の対象は写真-3に示す縦目地部と横目地部である。縦目地部の止水材料施工延長はコンクリート舗装版1枚分の10 mであり、横目地部の止水材料施工延長はコンクリート舗装版1枚の横幅である3.75 mである。横目地については同一のコンクリート舗装版の始点側および終点側の2本の目地に同一の止水材料を施工した。

目地深さは縦目地40mm、横目地70mmであり、止水材料の注入深さはバックアップ材を用いて表-3に示すとおりに調整している。目地幅は両目地とも10 mmであるが、横目地についてはコンクリート舗装版の収縮に伴うひび割れにより施工時における最大幅は15 mm程度であった。

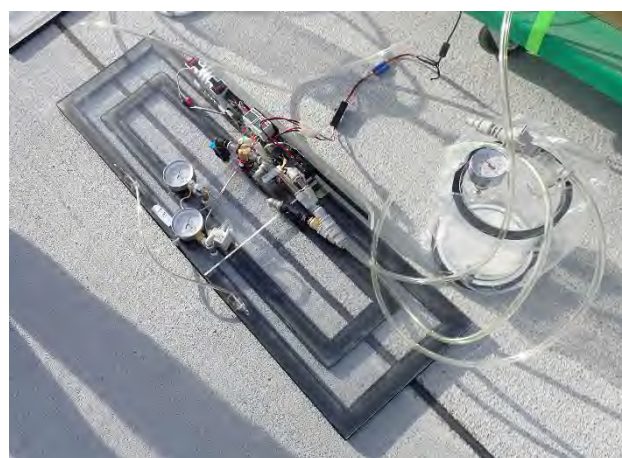
写真-4 現場透気試験

写真-4に示す現場透気試験装置を用いて、止水材料施工箇所での透気状況を把握する。透気の程度により、止水効果を評価する。

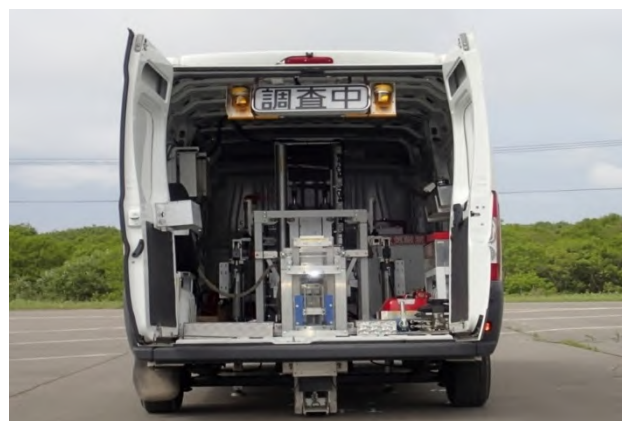
写真-5 FWD試験車両

写真-5に示すFWD試験車両を用いて、たわみ量を経年的に計測することで、水の浸入による路床・路盤の支持力低下を把握し、止水効果の持続性を間接的に評価する。また、コンクリート舗装横目地部において荷重伝達率を計測することで、目地機能の健全性を評価する。

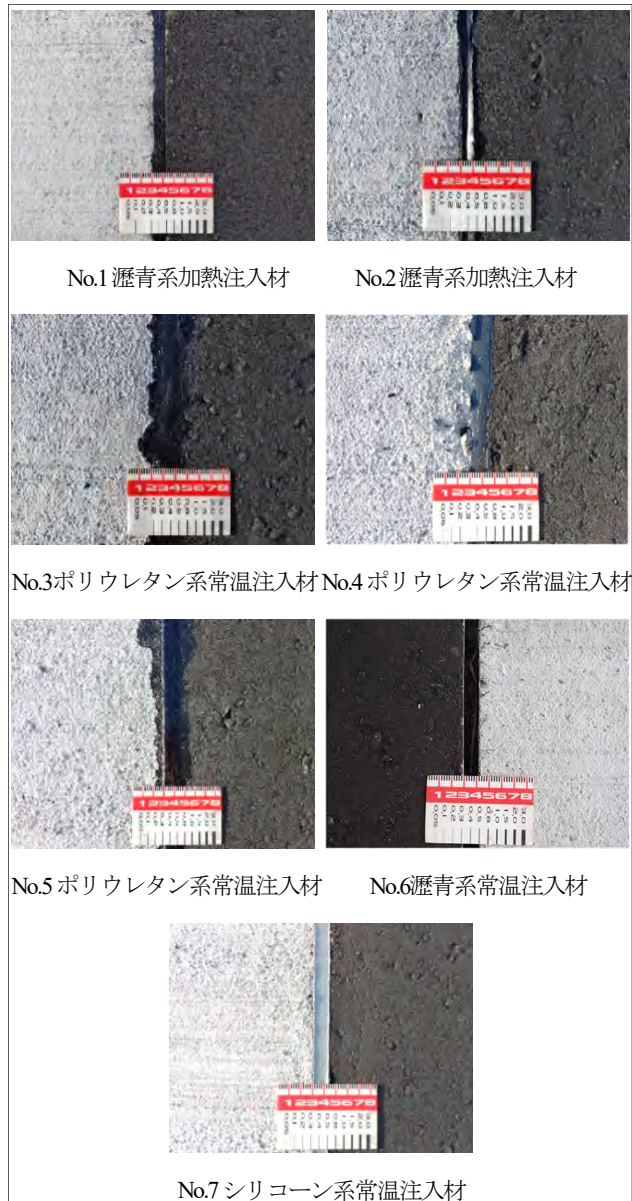
写真-7 コンクリート舗装の縦目地部の施工状況

写真-7に各止水材料の施工後の状況を示す。写真に示すとおり各材料とも良好に目地部の充填がなされた。ただし、No.3ポリウレタン系常温注入材およびNo.5ポリウレタン系常温注入材については、養生テープを施しても養生テープと路面の隙間に止水材料が入り込み、目地の外側に材料が付着する結果となった。
