# ICT計測機器を活用した漁港施設の 点検方法について（第2報）

農業水産部 水産課 ○藤池 貴史  
阿部 勝彦  
(株) クマシロシステム設計 小竹 元己

キーワード：長寿命化、ICT技術、漁港施設の施設点検

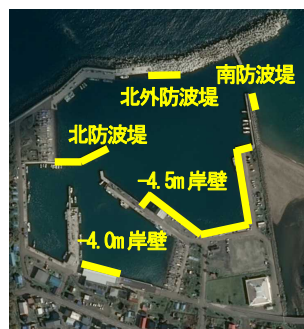
図-2 美国漁港の対象施設

対象漁港は、R4年度調査は美国漁港、R5年度調査は遠別漁港・厚岸漁港を選定した。対象漁港の選定にあたっては、透明度の高い美国漁港、浮遊砂・プランクトンにより透明度が低い遠別漁港・厚岸漁港を対象とすることで、透明度の変化による水中ドローンの視認性を検証した。なお、調査施設は、矢板式・重力式施設を含めることで老朽化評価項目を網羅するように留意した。各漁港の対象施設を図-2、図-3、図-4に、対象施設の構造形式・調査数量を表-1に示す。

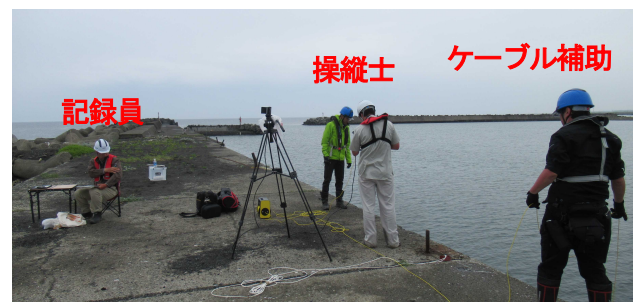
写真-2 水中ドローン調査(遠別漁港)

水中ドローン調査は、操縦者・ケーブル技師・記録員の3役を設定し、計3～4名（4名時は機材運搬等の作業員として従事）にて調査を行った。記録員はスケッチ用紙に変状の位置と変状発見時の時刻に加え、調査中のインシデント（航走波による一時避難等）を記録した。また、計測作業は、事前にリボンを下してスパン割を明示し、計測範囲を操作画面で確認できるようにした。水中ドローンの計測状況を写真-2に示す。R4年度調査では、スケッチ時間に多くの時間を要したことから、変状を発見した場合は、変状発見時刻と位置をスケッチし、さらに、操作用スマホ（またはタブレット）のスナップショットを撮り、スケッチと画像データを時刻で紐づけすることで、作業の効率化を図った。水中ドローン調査方法を図-5に示す。
