小断面プレキャストコンクリート構造物の 設計・施工における留意点

－暴露試験架台の製作－

(国研) 土木研究所 寒地土木研究所 耐寒材料チーム ○島多 昭典
(国研) 土木研究所 寒地土木研究所 耐寒材料チーム 佐藤 義臣
株式会社旭ダンケ 生産部 技術グループ 石井 剛

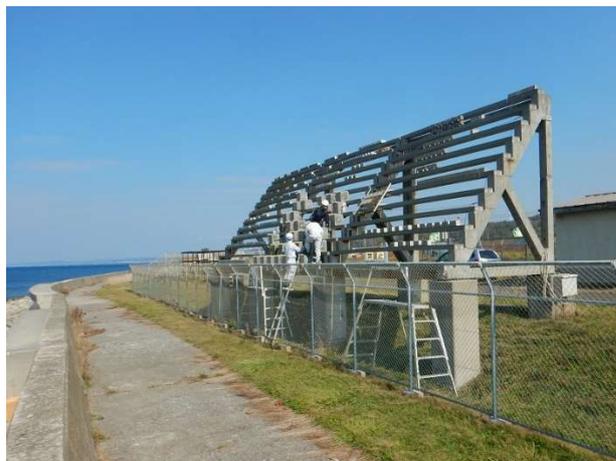
写真-1 暴露架台での調査の様子

実験場の中央部海側に位置する暴露架台(写真-1)は移転時に新設されたものであり、基礎が現場打ちの RC 構造で 8 基あり、これに載っている上部工 3 基の骨格はプレキャスト部材で構成された RC 構造で、両側面の三角形部である架台部材 2 つを梁部材 3 本で接合しており、この接合部は、現場打ちコンクリートとなっている。両側面の架台部材の上に、試験体を置くための PC 版の棚が各 11 枚×3 基=33 枚設置されている。

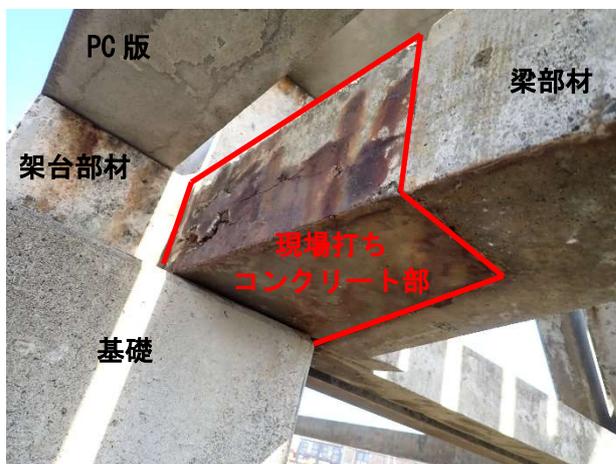
写真-2 現場打ちコンクリート部の劣化状況

PC 版は平成 19 年に更新しているものの、骨格部は完成後 30 年近くが経過し、写真-2 のように接合部の現場打ちコンクリート部を中心に、ひび割れや鉄筋腐食が進行していることから、暴露試験への影響も考慮して同じ場所での更新が計画された。

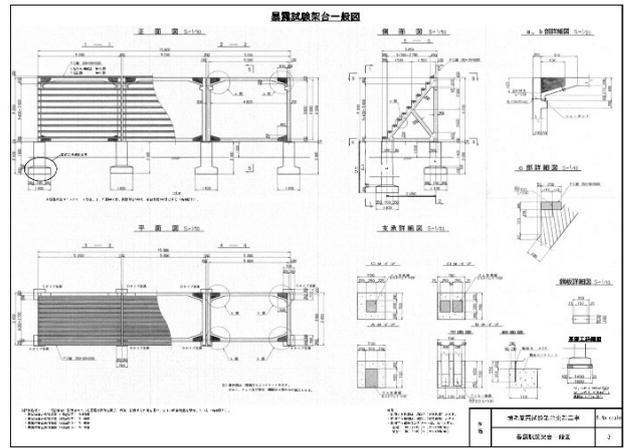
図-1 一般図(当初)

今回の更新架台の設計においても参考とすべき資料は他に無く、既存架台を解体して同じ場所での更新という方針や予算面、時間面の制約もあり、平成4年の設計成果を最大限活用して照査しながら発注することとした。発注時の一般図(図-1)、配筋図(図-2)および鉄筋加工図(図-3)の例を示す。なお、更新後に既存架台と同様に鉄筋の腐食が進行することを未然に防ぐため、コンクリートの設計基準強度を $\sigma_{ck}=24\text{N/mm}^2$ から 30N/mm^2 に上げ、鉄筋については全てエポキシ樹脂鉄筋を用いることとした。

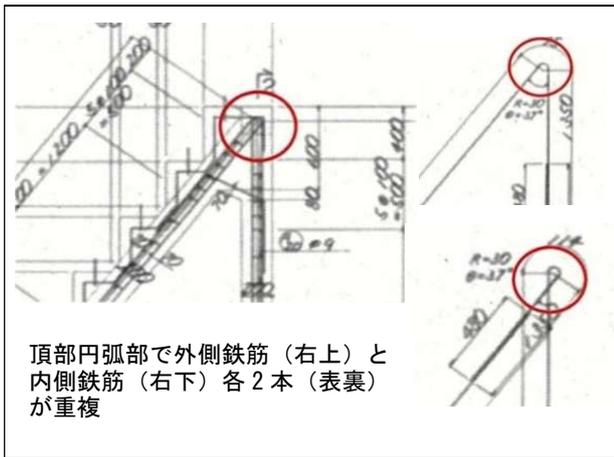
図-4 頂部鉄筋配筋(当初・抜粋)

図-4は、両側面の三角形の部材の頂部を示しており、左が配筋図、右が対応する鉄筋加工図である。1部材に対して右の上下の鉄筋が表裏で各2本必要になり、赤丸で囲った鉄筋の円弧部は4本が重なることになる。また、右下のような鉄筋加工自体が現在では行われていないことから、この形状を上鉄筋と同様の形状に変更することで鉄筋のあきを確保した。図-5の梁端部の鉄筋も同様にこのままでは赤丸で囲った部分で配筋できない状況であったため、内側に配筋される右下の鉄筋の加工形状を変更した。

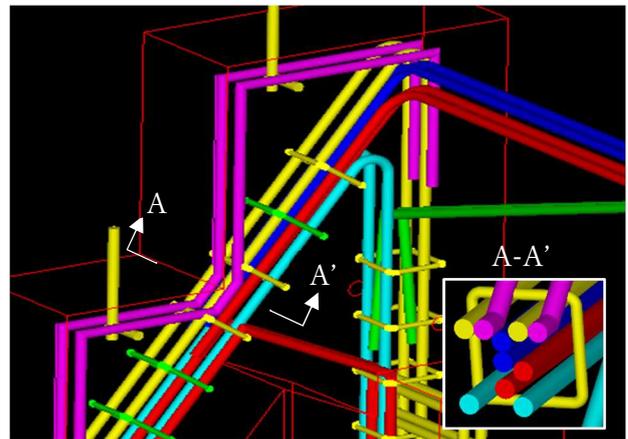
図-6 3Dモデルによる過密鉄筋の状況

鉄筋加工を変更し、鉄筋の重複を考慮した配筋状態を3Dモデルで再現すると図-6のように鉄筋の過密状況が一目瞭然であり、被りを考慮した60×60mmの空間にφ16mmが10本(A-A')配筋される箇所もあり、鉄筋加工

の変更のみではコンクリートの充填性に問題があることが明らかとなった。

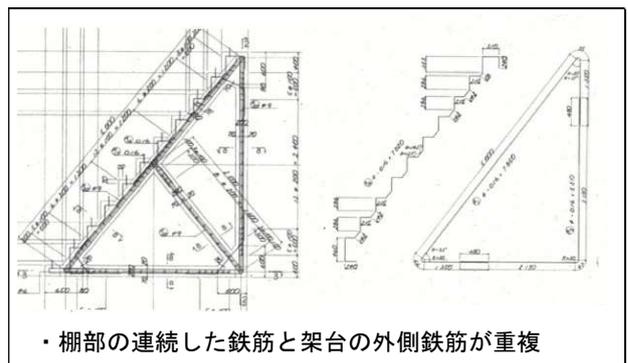
図-7 棚部分鉄筋配筋(当初・抜粋)

図-7は、PC版の棚を支える部分のひび割れを抑制する鉄筋であるが、連続していると外側鉄筋との重複部が過密になるため、棚ごとに分割し、外側鉄筋の上面に接合させることとした。

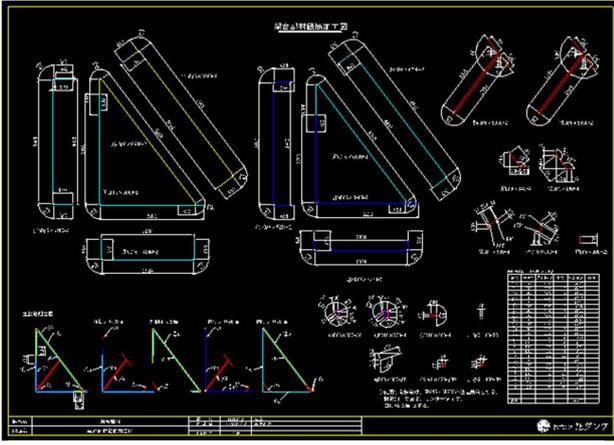
図-8 改良後の鉄筋加工図

以上の変更を反映した鉄筋加工図が図-8、3Dモデルで確認した配筋状況が図-9、図-10であり、コンクリートの充填性が確保されたことが容易に確認できる。

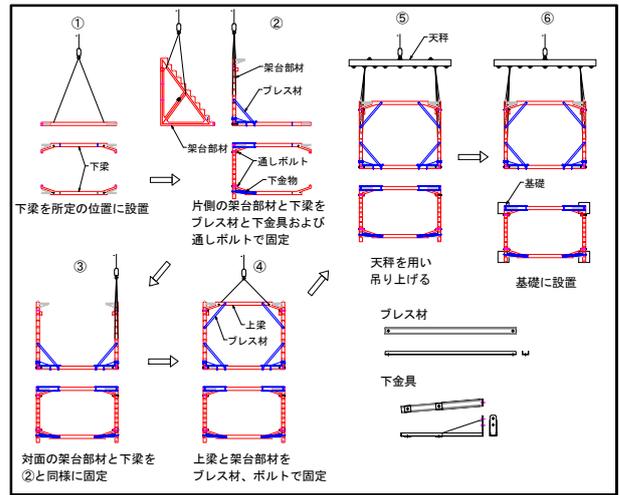
図-11 架台組立図(地組案)

から、補強しながらプレキャスト部材を地組して1基全体をクレーンで吊り上げて設置する場合を想定し、補強鋼材を準備することとした(図-11)。これは、地組している間の各途中段階において部材同士を接合して安定させるためにも必要であるほか、地組せずに各部材を基礎の上で組み立てる場合でも役立つものである。

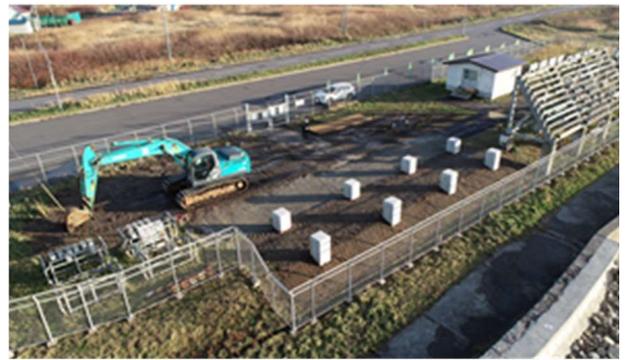
写真-3 現地施工状況

なお、架台製作輸送と並行して架台基礎工事を発注しており、堀松建設工業株式会社が現場打ち RC 構造の基礎 8 基を中心に施工を進めている(写真-3)。今回の架台部分の設計変更にあたり、現地での合同での立会等を通じて現場条件を踏まえた建設会社としてのアドバイスをいただくなど多大な協力をいただいたことに感謝する。
