# 堤防基盤の弱部抽出にあたっての 効率的な調査手法について —電気探査の活用—

帯広開発建設部 治水課 ○遠藤 和章  
高橋 賢司  
猪子 長

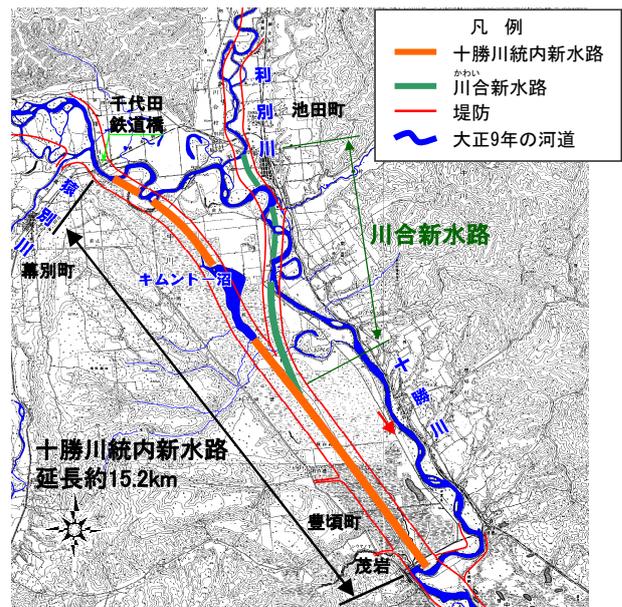
図-2 十勝川統内新水路位置図

十勝川下流部の地形は、図-1に示すように旧河道が多く確認される他、1937年に完成した十勝川統内新水路は、洪水被害の軽減等を目的に千代田鉄道橋から茂岩まで新水路として掘削しており(図-2)、堤防縦断方向の基礎地盤構造は複雑と考えられる。

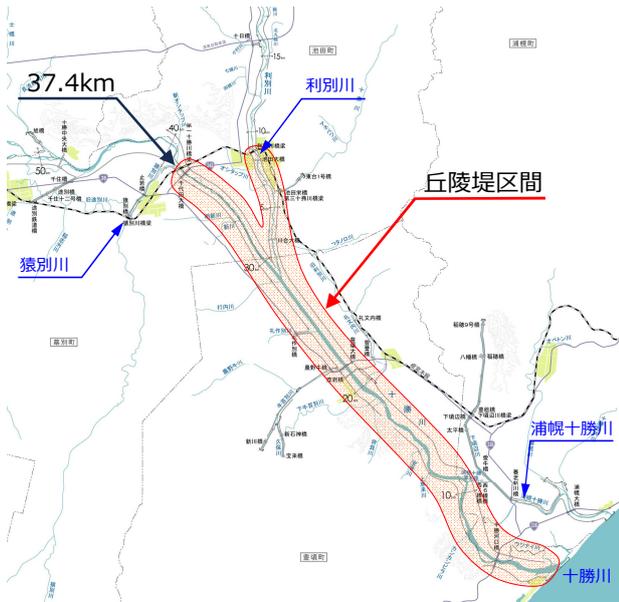
図-4 丘陵堤区間位置図

軟弱地盤地帯である十勝川37.4kmより下流域(図-4)では、図-3に示すように軟弱地盤における堤防基盤のすべり防止を期待できる5割の丘陵堤が1987年より整備され、川裏に深さ1.4m～2m程度の水路が敷設されている。

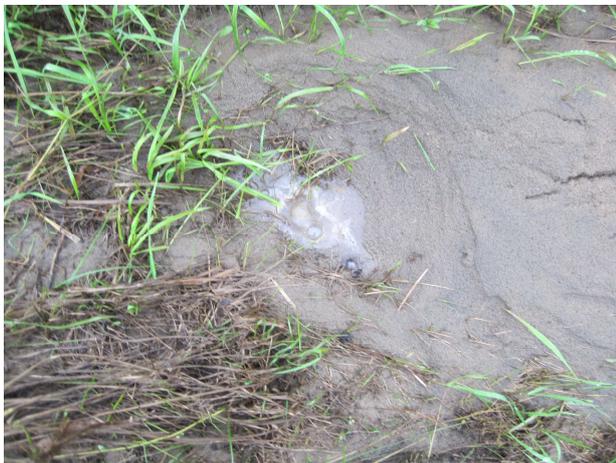
写真-1 川裏側の水路底で確認された噴砂

十勝川下流部では2000年～2008年に浸透に対する詳細点検が実施されており、十勝川本川では全ての区間で基盤漏水に対する安全性は確保され、対策不要区間となっているが、支川である利別川の一部で要対策区間となっている。一方で、2016年8月洪水では、十勝川下流の水位観測地点である茂岩で計画高水位を1m以上超える水位が確認され、十勝川右岸36.2km付近の川裏側の水路で盤ぶくれや噴砂が確認された(写真-1)。

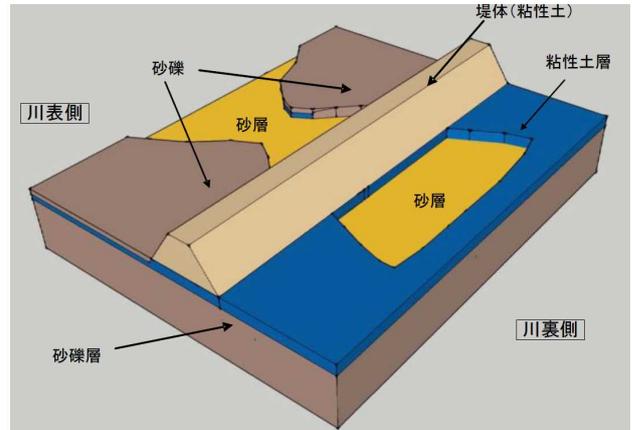
図-5 矢部川堤防決壊箇所概念図<sup>1)</sup>

2011年7月に決壊した福岡県を流れる矢部川の堤防は、旧河道と氾濫平野の境界に位置し、図-5に示すように

既往調査でわからなかったAs層(砂層)が堤防を横断する形で存在し、川裏側で消失する行き止まり構造であることが事後調査でわかった<sup>1)</sup>。

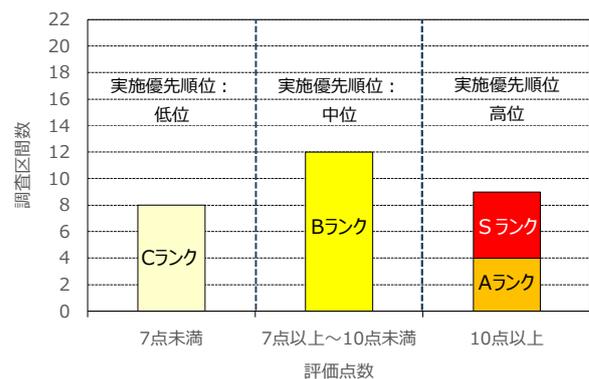
図-6 各調査区間の評価点数の頻度分布図

牽引式電気探査の実施優先順位は、評価点数の合計の頻度分布図を作成し、最も頻度の高い調査区間を評価ランクBとし、評価ランクBより点数が高く、相対的に基盤漏水の弱部となり易い調査区間を評価ランクS及びAとした。また、評価ランクBより点数が低く、相対的に基盤漏水の弱部になりにくい調査区間を評価ランクCとした。図-6は各調査区間の評価点数の合計の頻度分布図である。図-6より、最も頻度が高い調査区間の評価点数の合計は7点以上～10点未満である。実施優先順位の設定は、評価点数の合計が7点以上10点未満を中位（評価ランクB）、10点以上を高位（評価ランクS、A）、7点未満を低位（評価ランクC）に設定した。なお、高位の中でも評価点数の合計が12点以上の調査区間を評価ランクSとして最も実施優先順位の高い調査区間として設定した。

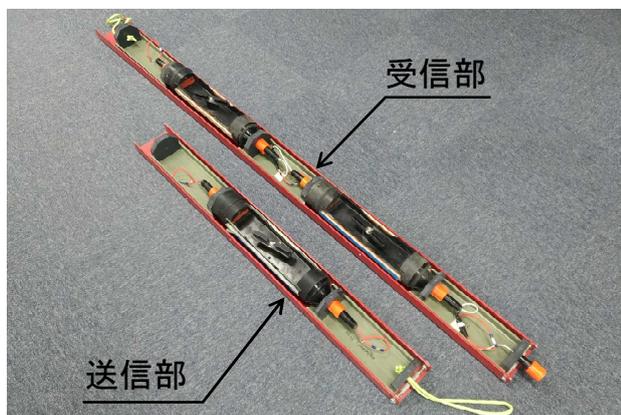
写真-2 平板型電極

今回は浅部の比抵抗値を測定できる平板型電極も使用して堤防縦断方向の地盤構造を評価した(写真-2)<sup>3)</sup>。牽引式電気探査は人力で電極を牽引し、地盤内の比抵抗値の測定を行う(写真-3)。牽引式電気探査の測定深度は、送受信機の間隔により変更でき、必要な深度までの比抵抗値が得られるように同一測線で複数回測定する。なお、1日当たりの測定長は1km程度である。

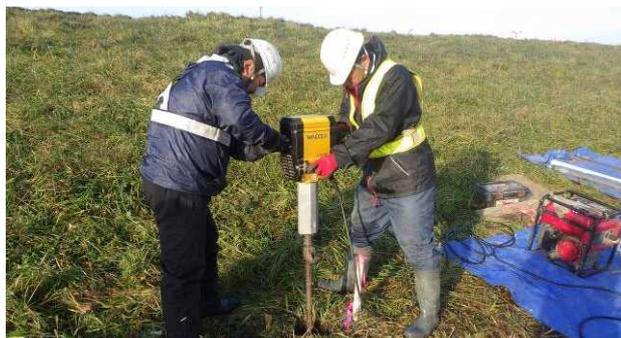
写真-4 簡易ボーリング実施状況

電気探査は前述したように地盤の比抵抗を連続的に把握可能であるが、地盤構造を評価するには、土質と比抵抗値を対比する必要がある。この土質の確認は仮設を伴わず掘進できる簡易ボーリング(写真-4)を用いることで効率的に実施できる。

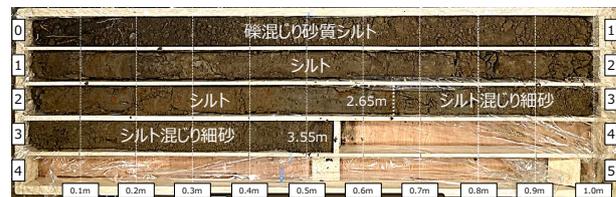
写真-5 TK-R36.20kのコア写真

図-7に示す表層部に低比抵抗が確認された距離程1080m(36.2k+20m)で土質と比抵抗値の対比を行うため、簡易ボーリング(TK-R36.20k)を実施した。なお、簡易ボーリングを行った位置は、盤ぶくれや噴砂を確認した十勝川右岸36.20kの川裏法尻付近で実施した。写真-5はTK-R36.20kのコア写真である。コア観察を行った結果、深度0.0m～1.0mは礫混じり砂質シルト、深度1.0m～2.65mはシルト、深度2.65m～3.55mはシルト混じり細砂であった。また、深度3.55m以深は礫に当たり、コア採取ができなかった。

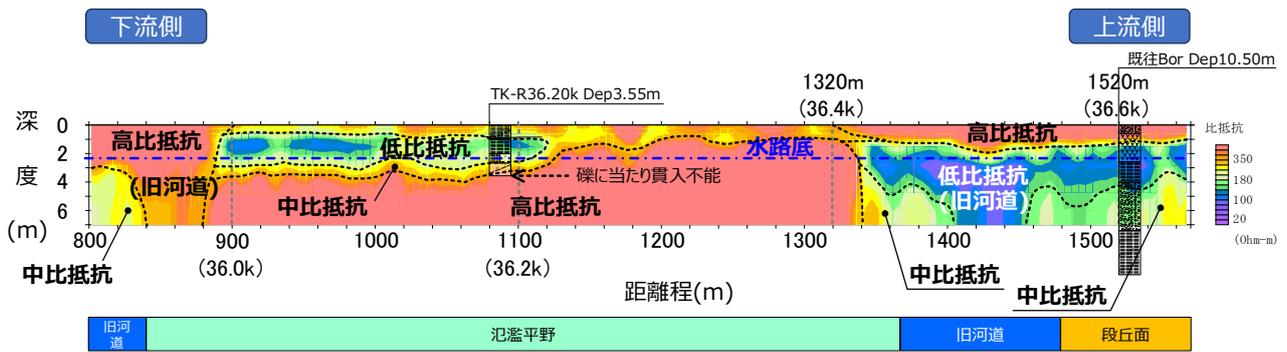
図-7 十勝川右岸 35.8km+100m～36.6km40m 区間の比抵抗分布図 (縦横比 10:1)

図-7は2016年8月洪水で川裏側水路内で盤ぶくれや噴砂を確認した十勝川右岸35.8km+100m～36.6km+40m区間(測線長760m)の川裏側法尻における堤防縦断方向の比抵抗分布図を示したものである。なお、図中の青色の一点鎖線は水路底の位置である。また、調査区間は評価ランクSランクに該当する

図-7より、距離程880m(36.0k+20m)～1120m(36.2k+20m)の深度2m付近に比抵抗値が $200\Omega \cdot m$ 未満の低比抵抗区間が確認された。また、距離程1340m(36.4k+20m)～1560m(36.6k+40m)では深度2m以深の深度にも低比抵抗区間が確認された。

図-7 に示すように調査区間は距離標 1340m(36.4k+20m)を境に上下流で地盤構造が異なる。距離標 1340m(36.4k+20m)より下流側は高比抵抗であり、礫質土を主体とする地盤上に連続性のある低比抵抗の粘性土が距離程 880m(36.0k+20m)～1120m(36.2k+20m)まで分布していると考えられる。距離標 1370m(36.4k+50m)～1480m(36.6k+40m)は治水地形分類図によると旧河道とされているが、今回の調査結果によると 1340m(36.4k+20m)～1540m(36.6k+20m)付近まで旧河道と考えられる。また、既往の浸透点検では堤防法尻に粘性土が厚く堆積している結果が得られているが、今回の調査結果より粘性土が厚く堆積する区間(低比抵抗区間)は距離標 1340m(36.4k+20m)～1560m(36.6k+40m)までと考えられる。

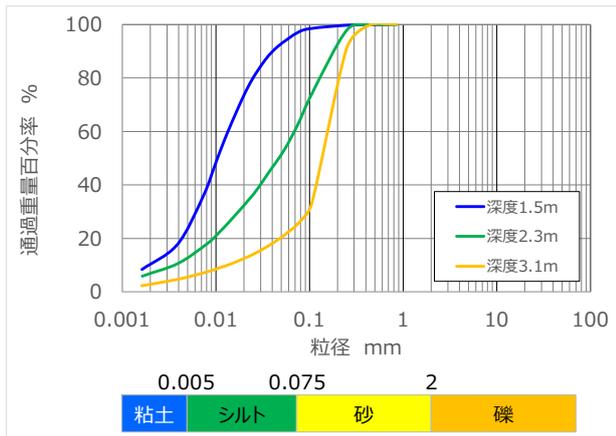
図-8 採取した土の粒径加積曲線

図-8は、TK-R36.20kで採取した土の粒径加積曲線を示した。図-8より、深度1.0m～2.65mは粘性土を主体とし、深度2.65m～3.55mは砂質土を主体とすることがわかった。

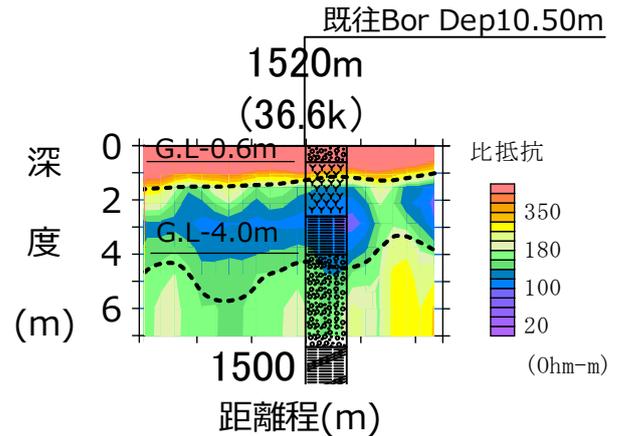
図-10 既往ボーリング地点の地盤の比抵抗値

図-10は、既往の浸透点検時に実施したボーリング地点付近の比抵抗分布図を拡大したものである。深度0.0m～0.6mの間は礫質土であり、高比抵抗区間に当たる。

深度0.60m～4.0mは泥炭及びシルトを主体とする土質であり、深度1.5m～4.0mまでは低比抵抗区間に当たる。なお、深度0.6m～1.5mは泥炭であるが高比抵抗を示す理由は、既往ボーリング箇所と探査測線が一致しておらず、地盤分布状況が異なるためと考える。また、深度4.0m以深は礫質土であり、中比抵抗区間に当たる。なお、深度4.0m以深の礫質土の比抵抗値が簡易ボーリングTK-R36.20kの礫質土と比較して比抵抗値が低いのは礫質土のマトリックスが砂質シルトやシルトであるためと考える。

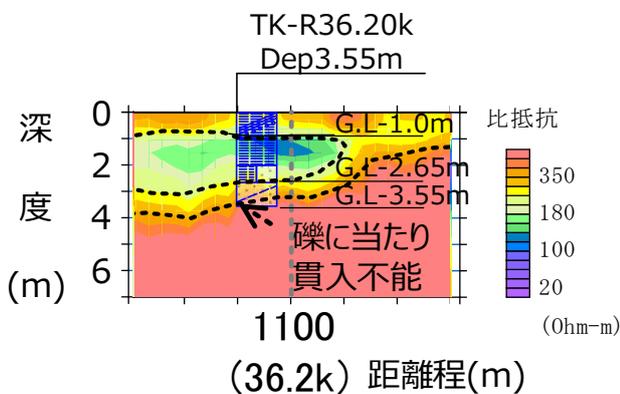
図-9 TK-R36.20k付近の地盤の比抵抗値

図-9は、簡易ボーリングを実施した箇所の比抵抗分布図を拡大したものである。深度0.00m～1.0mは礫混じり砂質シルトであり、中比抵抗区間に当たる。深度1.00m～2.65mはシルトを主体とする土質で低比抵抗区間に当たる。また、深度2.65m～3.55mまでは砂質土を主体とする土質で中比抵抗区間に当たる。深度3.55m以深は、簡易ボーリング実施時に礫当たりにより貫入不能になった。なお、貫入不能となった深度は高比抵抗区間で礫質土を主体とする土質であると考えられる。
