第67回(2023年度) 北海道開発技術研究発表会論文

ホタテ貝殻を細骨材に活用したコンクリートの海洋構造物への適用性について

—漁業地域における循環型社会の形成に向けて—

函館開発建設部 函館港湾事務所 第2工務課 ○峰尾 大樹
加藤 直樹
株式会社アルファ水工コンサルタンツ 清水 裕

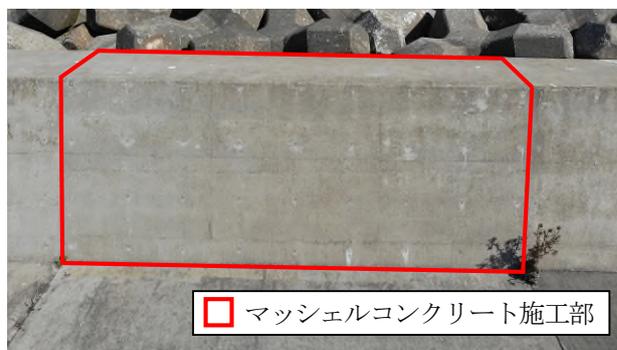
写真2 マッシュェルコンクリート施工箇所
(施工後8年経過)

平成27年度に打設したマッシュェルコンクリートを含む、胸壁コンクリート7スパン(スパンNo.1~7とする)を調査対象とした。マッシュェルコンクリートはスパンNo.1、No.7に打設し、他のスパンでは普通コンクリート(C-5PS)を打設した。打設した箇所は図-1のとおりである。また、マッシュェルコンクリートおよび普通コンクリートの配合は表-1となっている。²⁾

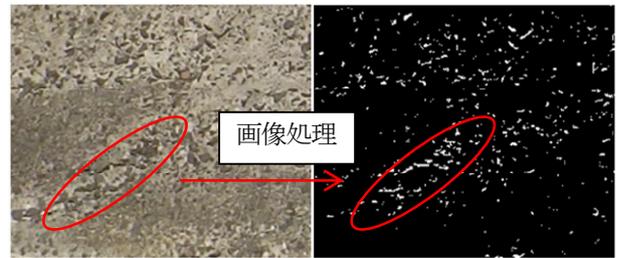
写真-3 劣化コンクリートでの画像処理事例

寒冷地コンクリートの初期劣化現象として、コンクリート表面のスケーリングやポップアウトが想定される。変状はコンクリート表面の小規模なものが多く、規模の把握が困難である。そのため、胸壁コンクリートの撮影画像の解析により、健全な平滑面と粗面の割合からスケーリング等の劣化進行状況を調査した。写真-3のとおり画像処理後は平滑面が黒、粗面が白と表示されるように画像処理し、画像内のピクセル割合をカウントすることで、単位区間内のスケーリング割合を把握した。調査はマッシュェルコンクリートのスパン No.1、7と比較対照として、普通コンクリートのスパン No.3、5を調査した。

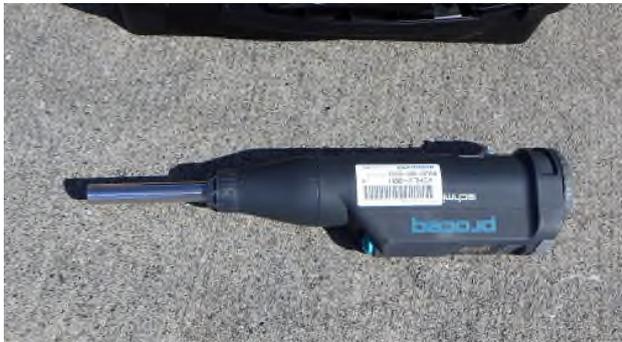
写真4 シュミットハンマー

コアを採取して強度試験を行う方法は、実構造物のコンクリート強度の測定方法として最も基本的かつ重要な試験であるが、構造物にわずかな損傷を与えることから、多用することはできない。そのため、非破壊検査によってコンクリートの強度を求めた。シュミットハンマー(Proceq社製 シュミットLive N型)(写真-4)を用いてコンクリート表面の反発度からコンクリートの強度を推定した(写真-5)。調査時に材料分離が生じている可能性を考慮し、スパン内で5箇所(右上、右下、左上、左下、中央)

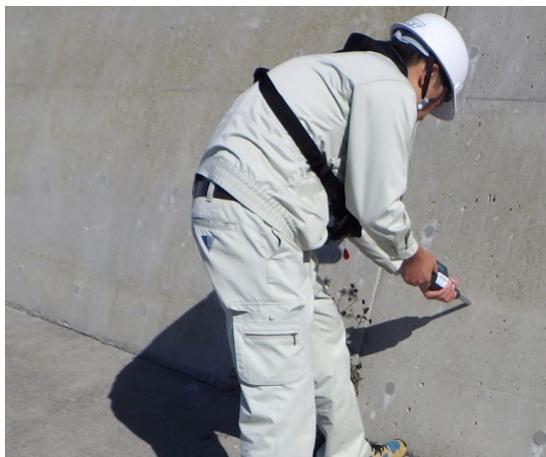
写真5 コンクリート強度試験実施状況

の強度確認を行い、強度確認は1箇所当たり20回実施した。また、マッシュェルコンクリート打設部のスパンNo.1およびNo.7と、比較対照として、普通コンクリートのスパンNo.3、5を調査した。

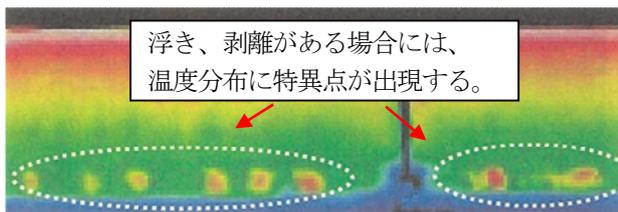
写真6 赤外線調査事例⁷⁾

コンクリートの表面に浮き、剥離、空隙、ひび割れ等が存在すると、その部分において熱伝導率が異なることを利用して、赤外線カメラによる撮影画像中の表面温度の分布状況から、浮きや剥離等の箇所を非接触で調査した。コンクリートに変状がある場合は写真-6のとおり、温度分布に特異点が出現する。温度測定は、コンクリート表面の汚れ、水、日照の程度等により影響を受け、探査深度限界は30～50mm程度の表面までである。赤外線カメラを搭載した UAV(DJI社製 Mavic2 Enterprise)(写真-7)により、調査対象区域全体となる、スパンNo.1～7の胸壁陸側面を対象として、画像撮影による調査を行った。

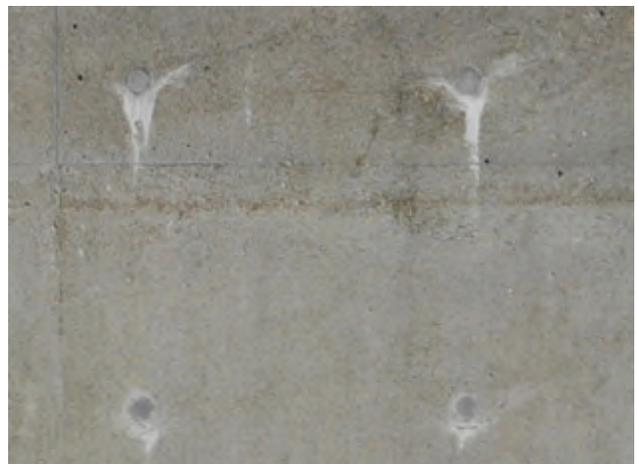
マッシュェルコンクリート打設部のスパンNo.1とNo.7について、セパレータ下部の軽微なひび割れや、エフロレッセンスの析出があり、スパンNo.7の上部では横方向に発達するしわ状の跡を確認した(写真-8)。C-5PS打設部に関しても、スパンNo.3とスパンNo.5にて、胸壁中央部の下端から発達する幅1mm程度のひび割れを確認したが、マッシュェルコンクリートおよび普通コンクリートに顕著な差異は無かった。

写真8 目視調査結果(エフロレッセンスの状況)

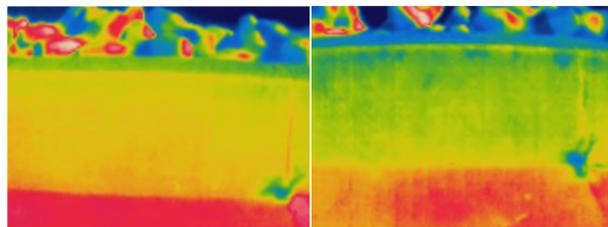
コンクリート表面の温度分布において、特異点が出現しなかったことから、マッシュェルコンクリートおよび普通コンクリートに浮きや剥離といった変状は生じていない。また、目視調査において、スパンNo.3とスパンNo.5にてひび割れを確認したが、ひび割れ部での顕著

な温度変化はみられないことから、ひび割れの深さは浅いものと判断した。なお、写真9の2枚とも右下に温度分布が周囲と異なっている箇所があるが、その箇所に植物が自生しているためである。したがって、普通コンクリートと比較してマッシュェルコンクリートに問題は無かった。

写真9 赤外線調査結果

(左:マッシュェルコンクリート、右:普通コンクリート)
