# 道路法面におけるシカによる落石対策に向けて —国道274号日勝峠での事例—

室蘭開発建設部日高道路事務所工務課      ○安田 粋  
真岩 鉄也  
株式会社構研エンジニアリング 環境保全部      吉田 桃子

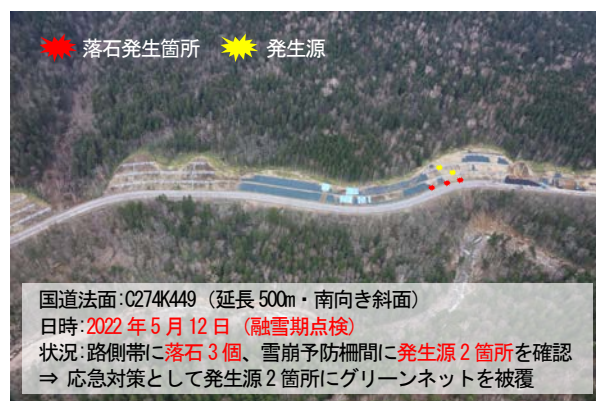
写真-1 調査地の法面全景

調査地とした一般国道274号室蘭開発建設部管内の日勝峠付近の道路法面 (KP146.2付近) では、2022年5月12日の融雪期点検の際に、路側帯において小落石3個と、法面中下段の雪崩予防柵間において落石発生

源と推定される箇所を確認した (図-1、写真-1)。調査期間は、2022年10月～2023年11月の約1年間とした。

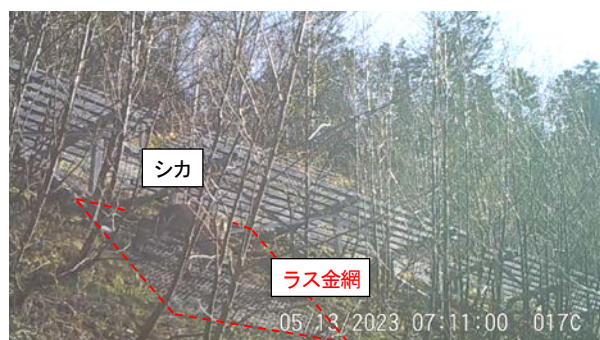
写真-5 ラス金網上を移動するシカ

全撮影期間を通して合計7回と少ない回数であるも

の、カメラ設置地点(d)雪崩予防柵間の自動撮影カメラにおいて、シカがラス金網上を歩いて移動する様子が確認された(写真-5)。

道路法面のような特定箇所への侵入や法面植物の採食など、シカの行動を制御し特定の被害を防止することを目的とする場合には、侵入防止柵や金網のような物理的障壁を用いた対策が考えられる。しかし、侵入防止柵については、急傾斜地や多雪地域では柵の高さが相対的に低くなりシカに飛び越えられる可能性があること<sup>10)</sup> や、倒木や積雪による損傷が避け難く定期的なメンテナンスが必要であること<sup>11)</sup> に留意する必要がある。また、金網については、網目寸法がシカの足サイズ以下であれば、自動撮影カメラ調査で明らかになったようにシカは金網上を歩くことになり、シカによって生育基盤となる植物が直接踏み荒らされることは防止できると考えられる。

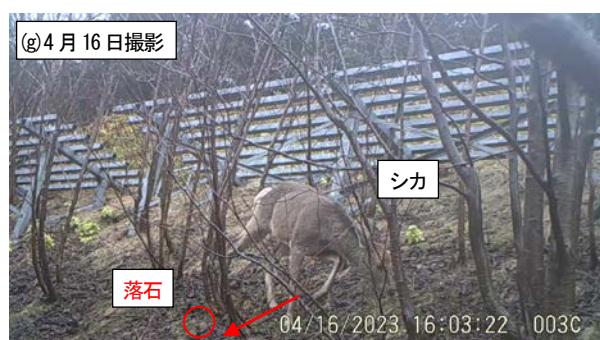
写真-6 (g-h) シカによる落石  
(いずれも法尻方向へ斜面を移動する際に発生)

3～5月の融雪期の期間に、カメラ設置地点(c)雪崩予防柵間の自動撮影カメラにおいて、雪崩予防柵間を移動するシカの足元から石が落ちる瞬間が複数回撮影された(写真-6)。

1つ目の要因として、斜面方位による日当たり条件の違いが、融雪期におけるシカの採食利用に関係していた可能性が挙げられる。調査地のような南向きの斜面では、他方位の斜面と比べて気温・地温ともに高くなる傾向があることが報告されている<sup>4)</sup>。そのため、南向きの日当たりの良い斜面ほど雪解けが早まり、餌となる法面植物が露出することで、融雪期における貴重な採食の場としてシカに利用されていたと推察される。2つ目の要因として、雪崩予防柵により斜面上のシカの移動経路が限定されたことが、雪崩予防柵間の侵食に関係していた可能性が挙げられる。雪崩予防柵が法面を利用するシカにとって物理的障壁になることで、シカは必然的に柵間を移動することになり、柵間の裸地化や侵食が進行したと考えられる。さらに、融雪期の積雪層移動や浸透水の凍結融解が加わることで、自動撮影カメラ調査で確認されたように、柵間に浮石が発生しシカによる落石に至ったと推察される。
